Un'antica dimora

«L'intera sua perfezione». Villa Saraceno e villa Pojana di Andrea Palladio

Sul luogo dell'assenza. Il Duomo di Venzone

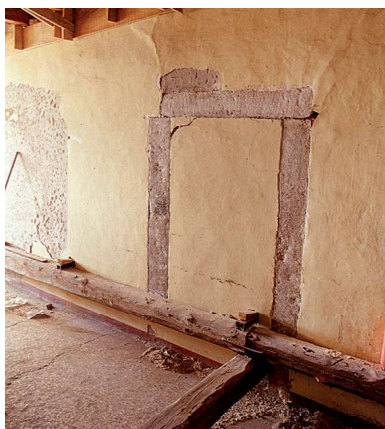
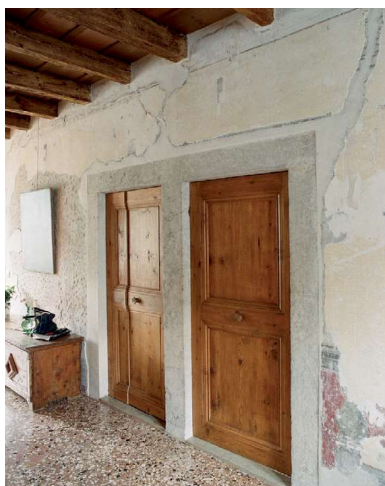
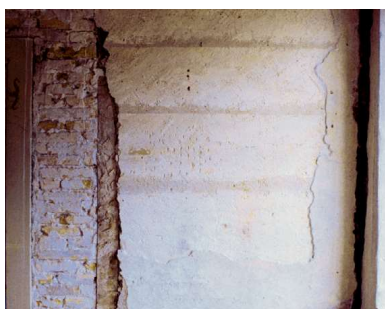
L'individuazione delle porte binate sulla sala e la loro riapertura, con ricollocazione di un architrave e rifacimento di una spalla in pietra.

Le tracce lasciate dalle mensole a muro della cucina antica. Il ritto in legno visibile costituisce un elemento strutturale interno alla parete in mattoni a una testa.

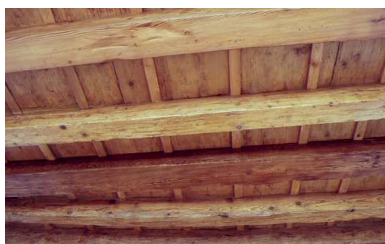
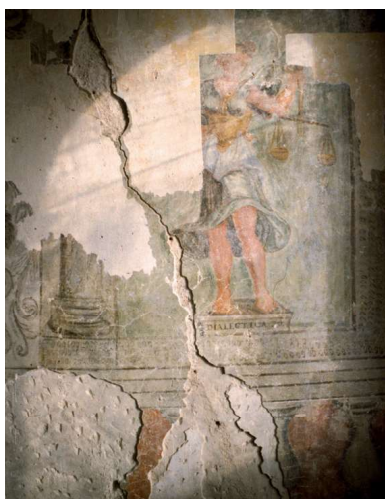
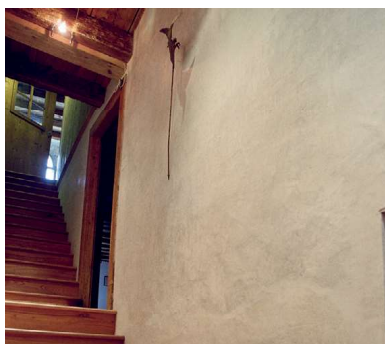
Solaio in legno dell'ammezzato a restauro ultimato. È formato da travi poste al momento iniziale, poi inflesse o schiantate per il peso della parete in falso, e da travi di reimpiego interposte successivamente in funzione di rinforzo.

L'affresco raffigurante la *Dialectica*, attraversato da un'ampia lesione, in fase di pulitura dal tenace strato di scialbo.

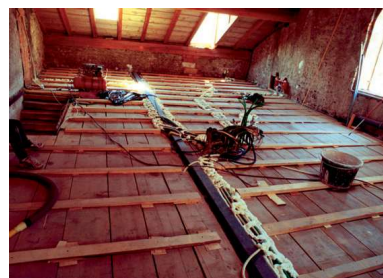
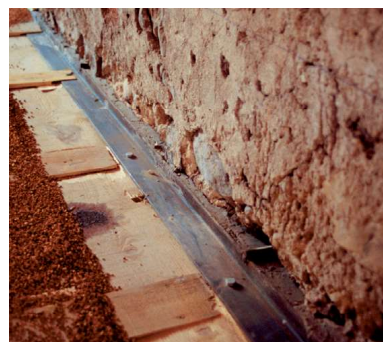
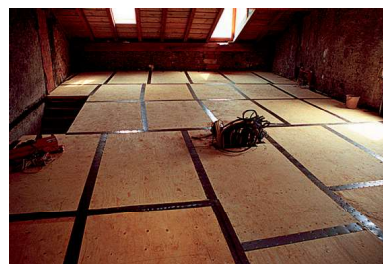
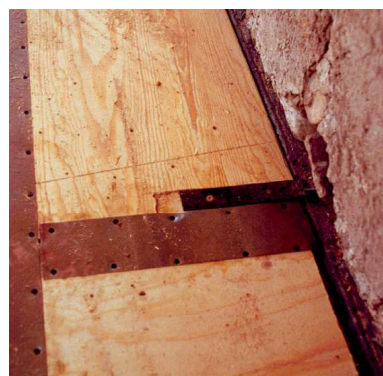
Le fasi di posa dei pannelli di compensato strutturale per il rafforzamento del solaio del sottotetto e il miglioramento sismico, con il collegamento al cordolo-tirante perimetrale.

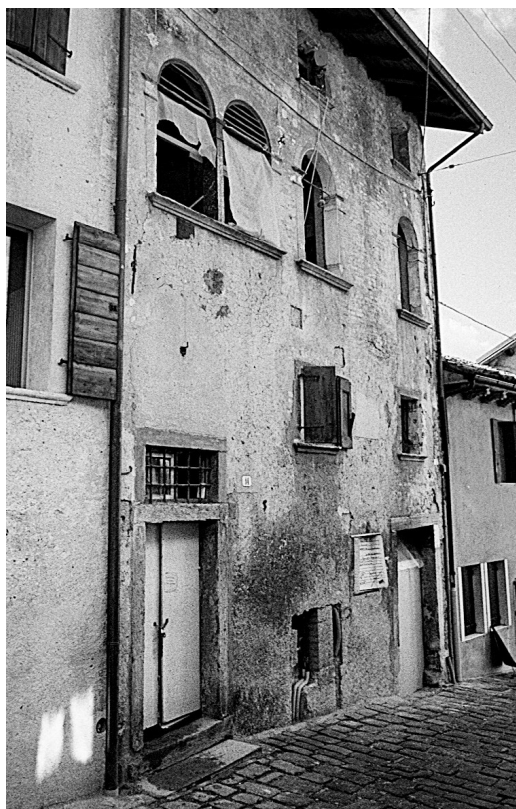
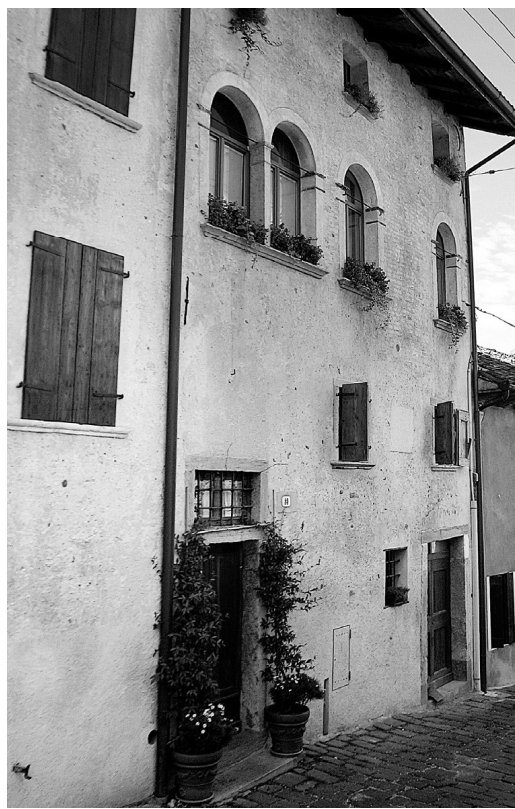
Immagini precedenti e successive al restauro della facciata verso la città, con pulitura e conservazione dell'antico intonaco a superficie grezza, rifinito a calce lisciata solo per formare le mostre delle aperture.

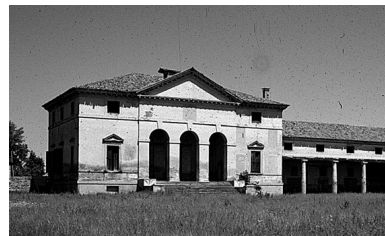
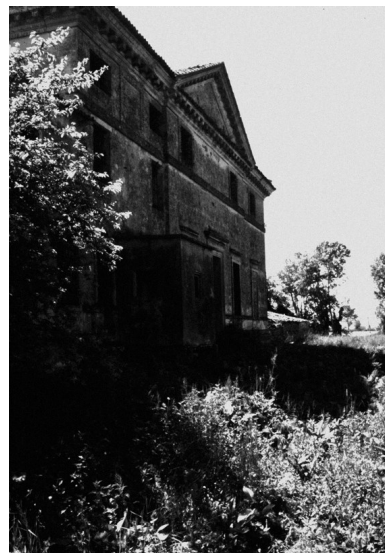
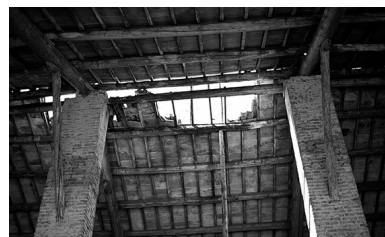
Il complesso di villa Saraceno prima dei lavori: villa barchessa, "casa vecchia", colombara, essiccatoio del tabacco, "tezza" rustica.

Il fronte nord della villa.

Il pericoloso degrado del tetto della "tezza" rustica.

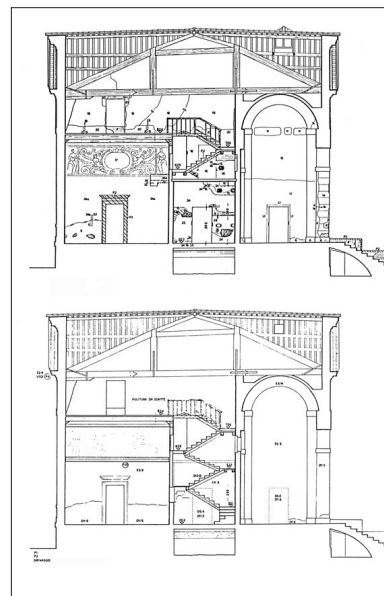
Sezioni in cui si osserva l'interruzione della scala che era stata operata per realizzare una camera, e la parziale ricostruzione operata dal progetto.

La muratura con la fascia affrescata al di sopra della parte demolita del torrino si è lesionata ad arco.

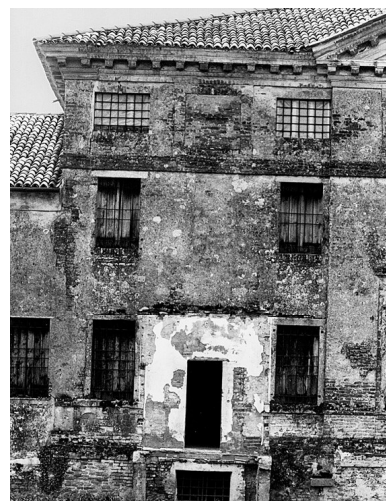
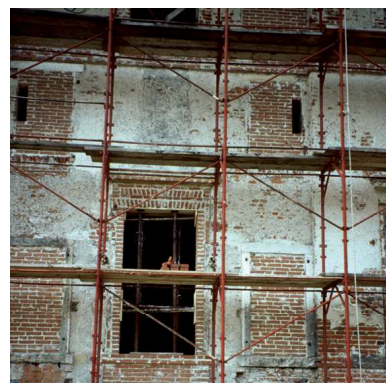
Fasi della modificazione della parte orientale del fronte a nord che assumono a riferimento l’operazione compiuta in passato per la parte corrispondente del fronte sud. Le aperture sono state chiuse a mero tamponamento, senza modificazione delle spalle, mentre sono state riaperte le aperture centrali.

Campione di pulitura a mezzo di applicazioni di biocidi e lavaggi dell’intonaco annerito da licheni e microrganismi sul fronte nord.

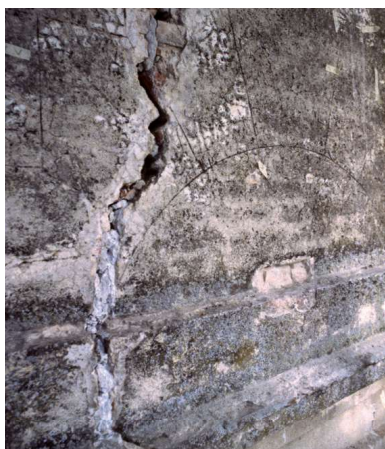
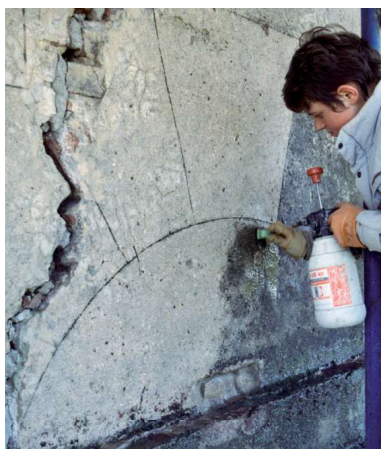
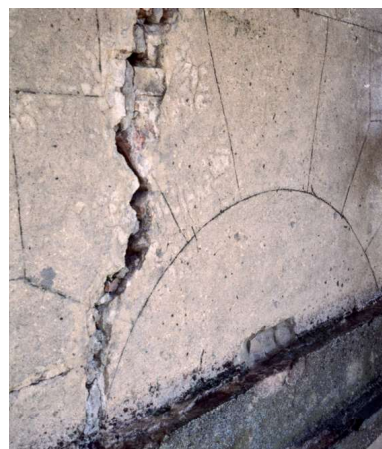
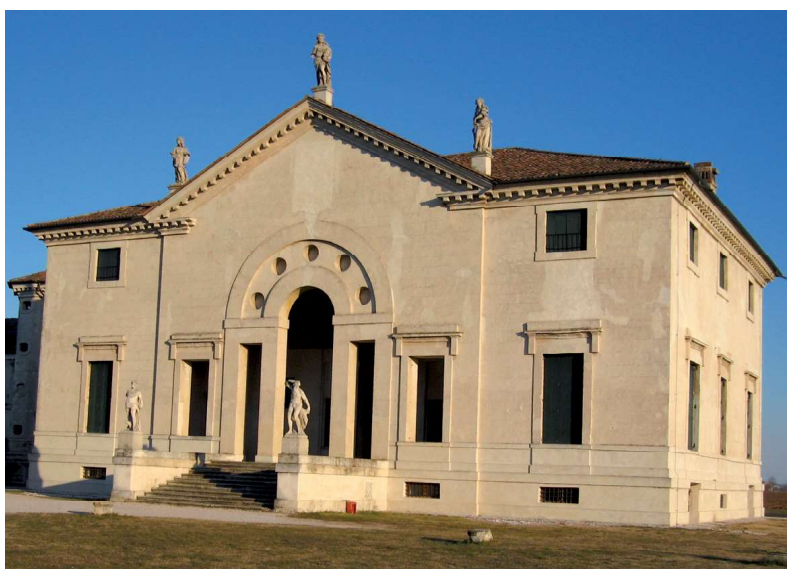
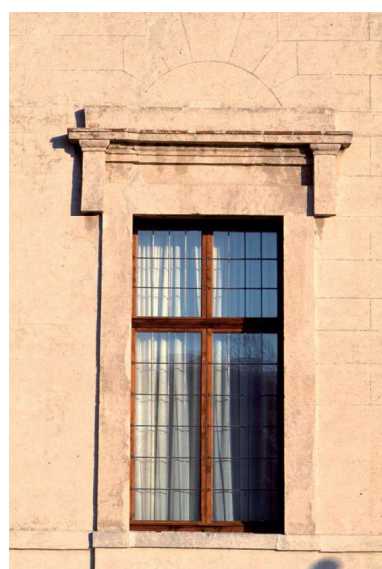
Sequenza delle fasi di pulitura dei microrganismi presenti sulla superficie, in corrispondenza della finestra a nord del fronte occidentale. Si riesce a leggere il graffito in quanto è stata evitata l'asportazione dei biodeteriogeni all'interno dell'incisione, generando quindi un differenziale tra la parte pulita della bugna e il tracciato. È visibile l'ampia lesione dovuta alla spinta delle volte interne.

Particolare e immagine di insieme a intervento compiuto.

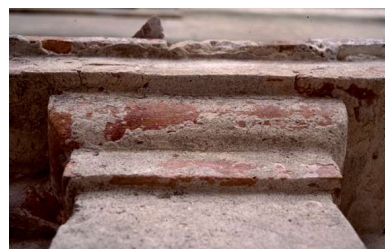
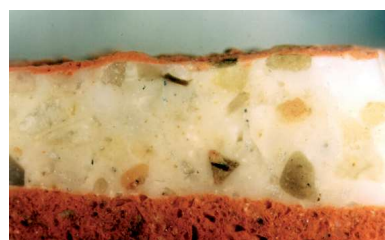
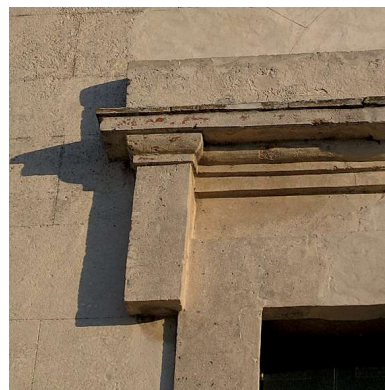
La cornice architravata della finestra a sud del fronte verso ovest manifesta la presenza di una finitura rossa al di sotto dell'intonaco chiaro diffuso su tutto il fronte.

La sezione lucida di un campione prelevato mostra come sul laterizio sia stata stesa una maltina di ripianamento e su questa, a sua volta, uno straterello di finitura a pigmento rosso. Altri mattoni appaiono molati e direttamente pigmentati di colore rosso vivo.

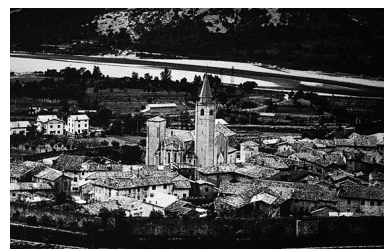
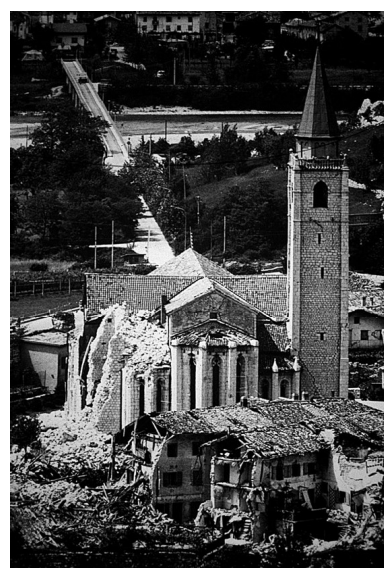
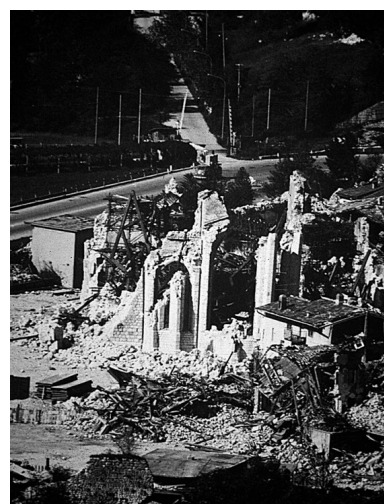
Sequenza di immagini del Duomo, da foto di Elio Ciol riprese dai piani di Santa Caterina, prima del 6 maggio 1976, dopo il primo terremoto e dopo la serie sismica del 15 settembre 1976.

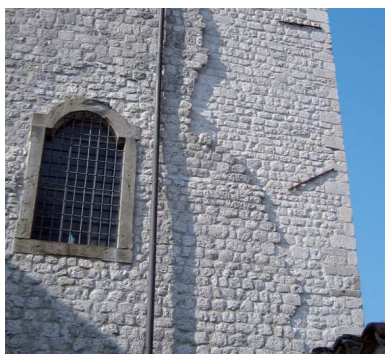
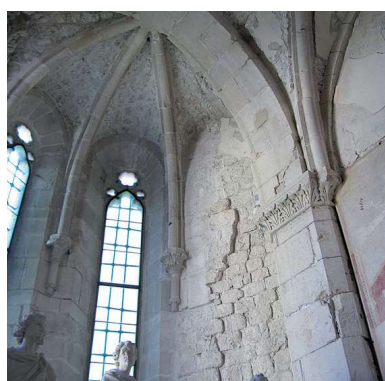
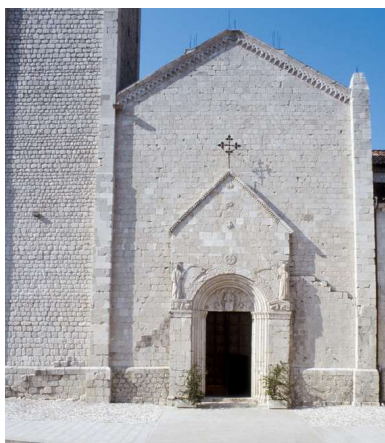
Lo scarto sempre variabile tra le murature vecchie e quelle ricostruite deriva dall'aver impostato i nuovi muri nella posizione che esse avevano prima delle deformazioni causate dal terremoto, senza cercare la collimazione con i muri deformati. La discontinuità, in alcuni casi solo attenuata per evitare scarti incompatibili, conserva nella nuova costruzione la forma del crollo dell'antica ed evidenzia il meccanismo di danno che l'ha deformata.
