**Il restauro delle superfici architettoniche.**

**Il trattamento delle facciate nell'edilizia  
storico/monumentale nel loro contesto urbano**

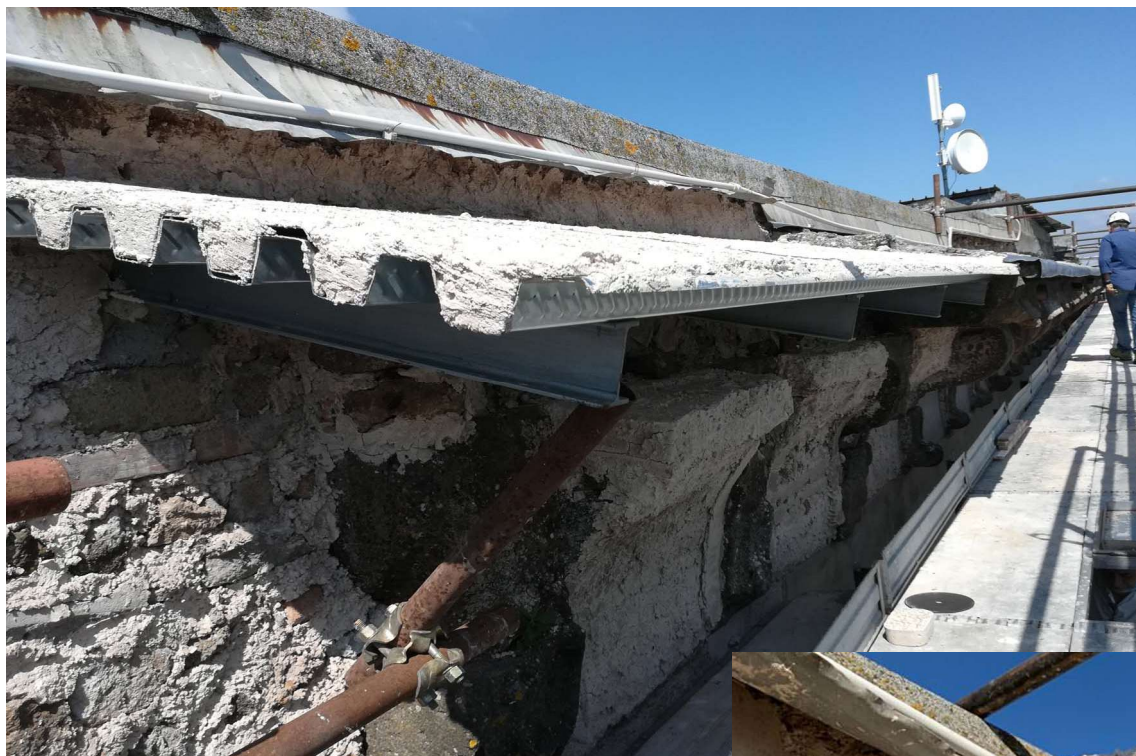
Reintegrazione del cornicione lacunoso con blocchi di EPS (Polistirene Espanso Sinterizzato) armati con barre in vetroresina opportunamente sagomate, le mensole mancanti sono state realizzate modellando blocchi in polistirolo ancorati mediante barre in vetroresina

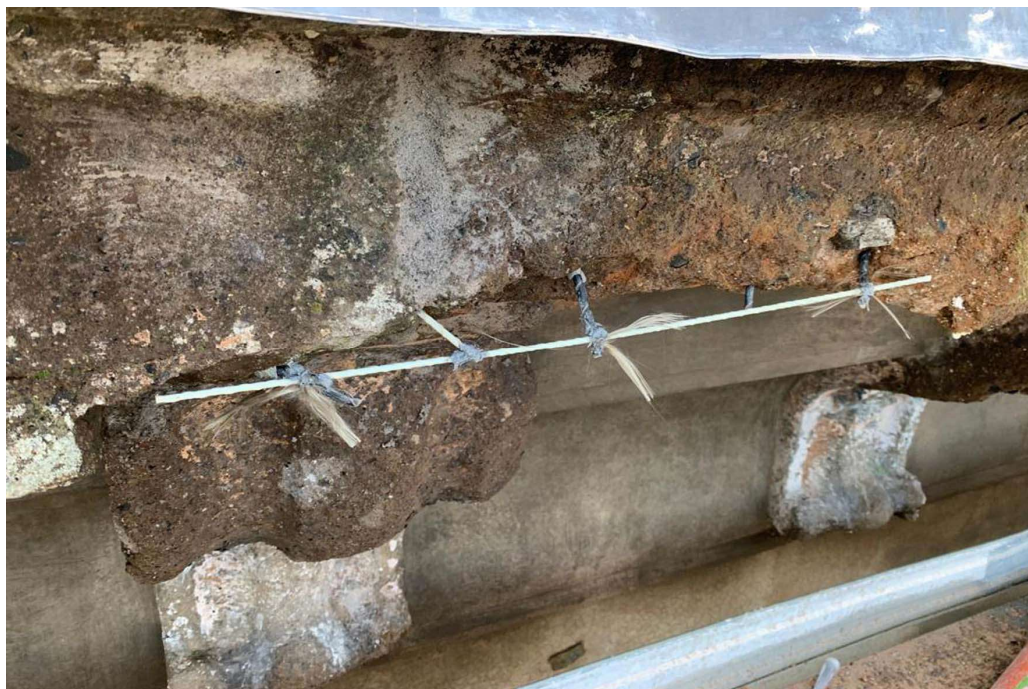
Il lembo-gocciolatoio del cornicione è stato anch'esso reintegrato con barre in vetroresina legate con fasce in propilene che costituiscono la struttura portante del nuovo elemento

Il modellato è stato riscostruito con una malta idraulica a base di pozzolana, lapillo vulcanico, cocchiopesto rosso e grassello stagionato. Il tutto è stato poi uniformato cromaticamente per assomigliare alla superficie del tufo

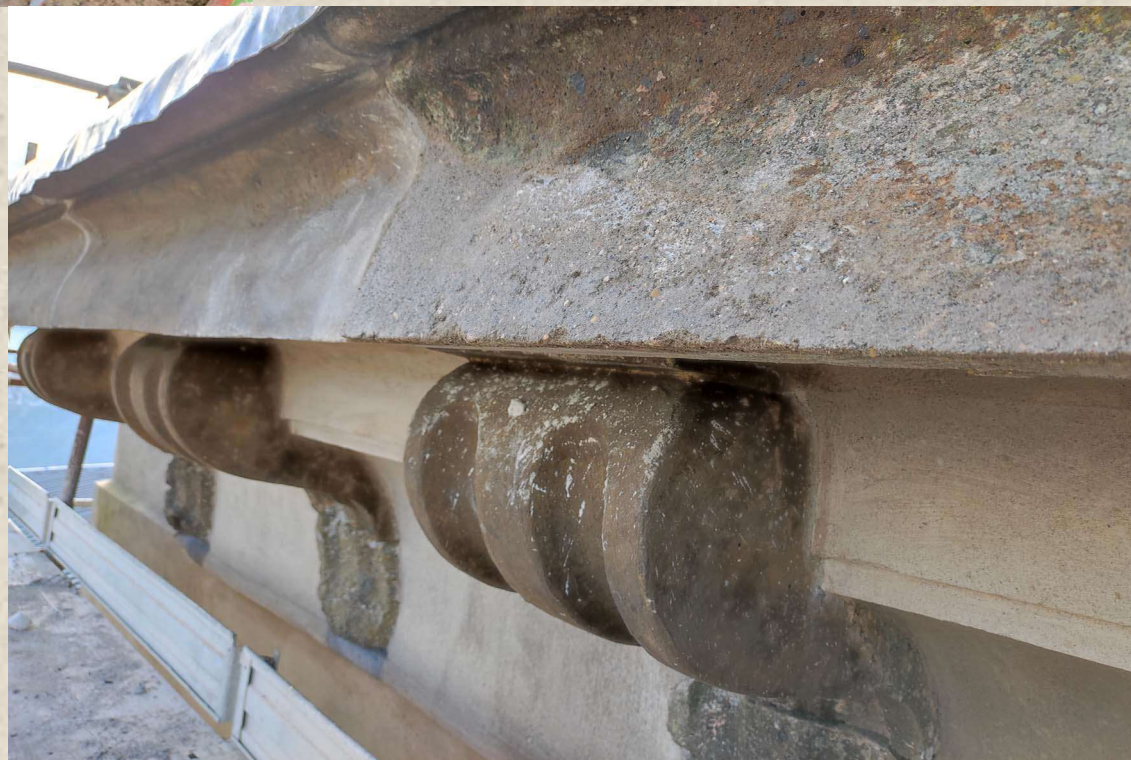
Lo studio attento e sistematico delle tecniche e dei materiali ha permesso di realizzare il nuovo intonaco all'ultimo livello sul modello della composizione originaria (arriccio con quattro parti pozzolana rossa non vagliata, due parti di lapillo vulcanico, due parti di calce idraulica del tipo NHL 3,5 e una parte di grassello di calce e intonachino, con sei parti di pozzolana nera vagliata, una di calce idraulica NHL 3,5 e una parte di grassello), riproponendo la medesima successione stratigrafica

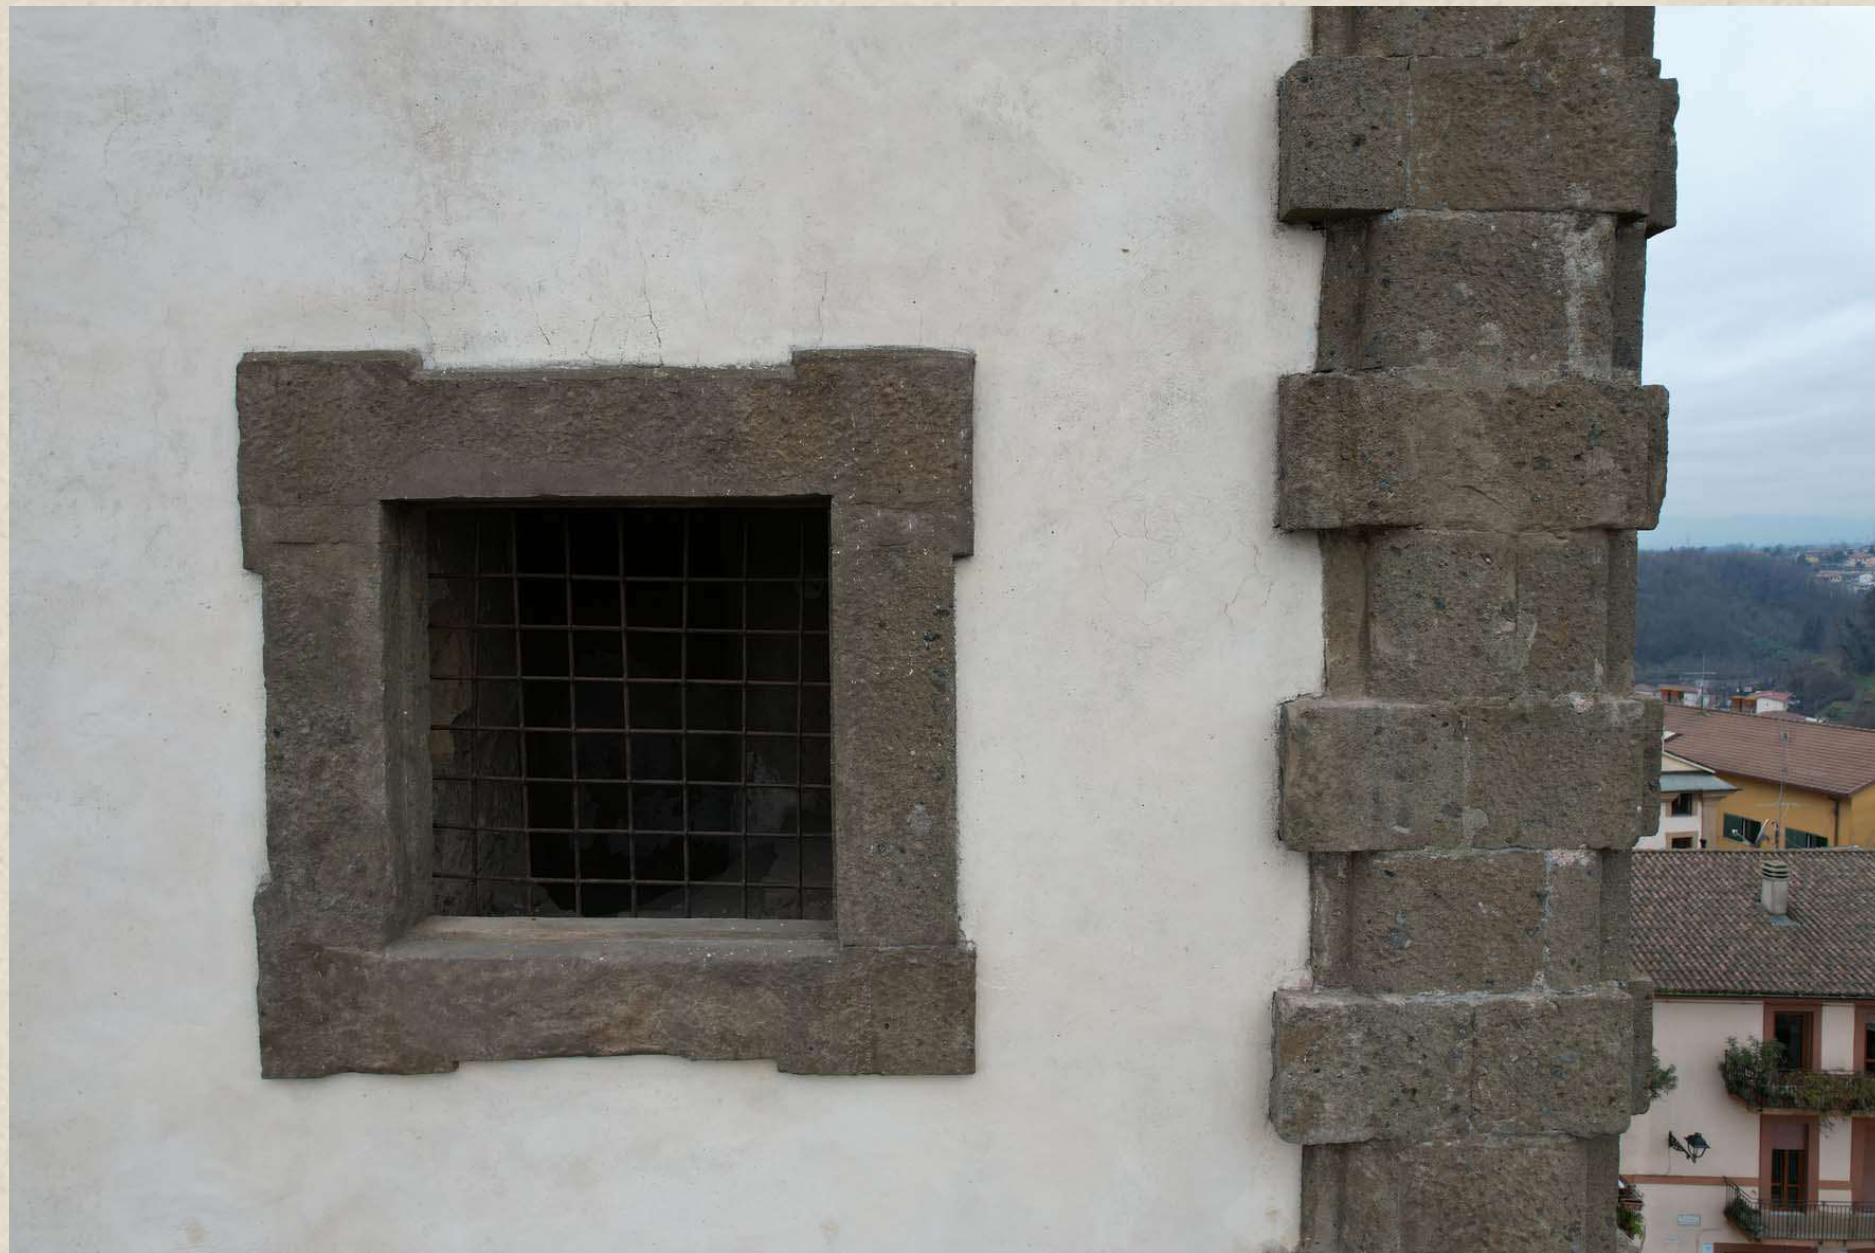
porzioni limitate di architravi di finestre sono state reintegrate attraverso la realizzazione di cassature lignee necessarie a contenere l'impasto di malta precedentemente descritto
