CINTE MURARIE E ABITATI

Restauro, riuso e valorizzazione

Lo sviluppo della cinta muraria di Ninfa alla luce delle nuove acquisizioni

Il restauro delle mura sudorientali di Ninfa. Interpretazione del monumento e conservazione del rudere nel contesto del giardino e del paesaggio

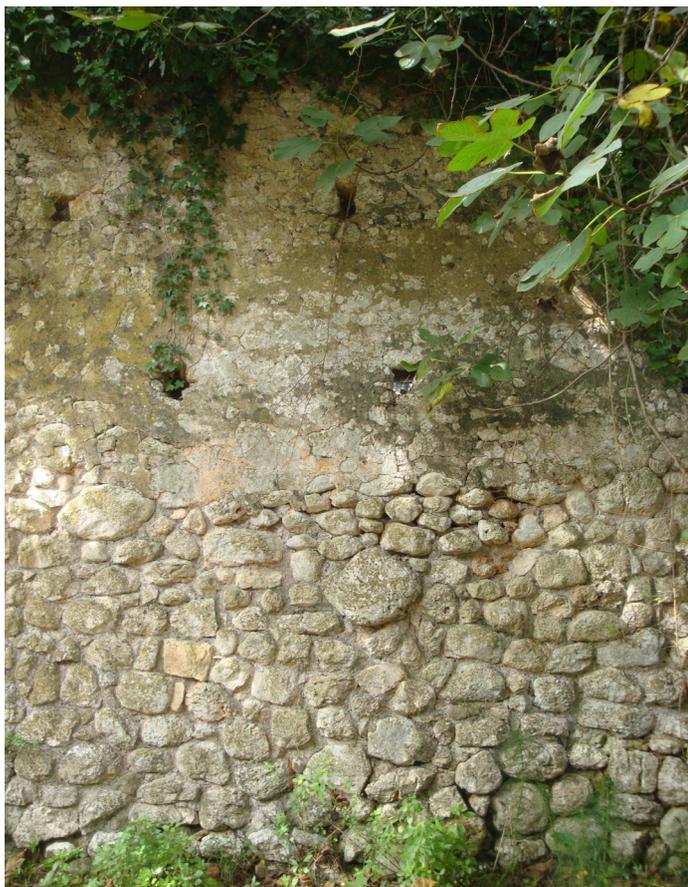
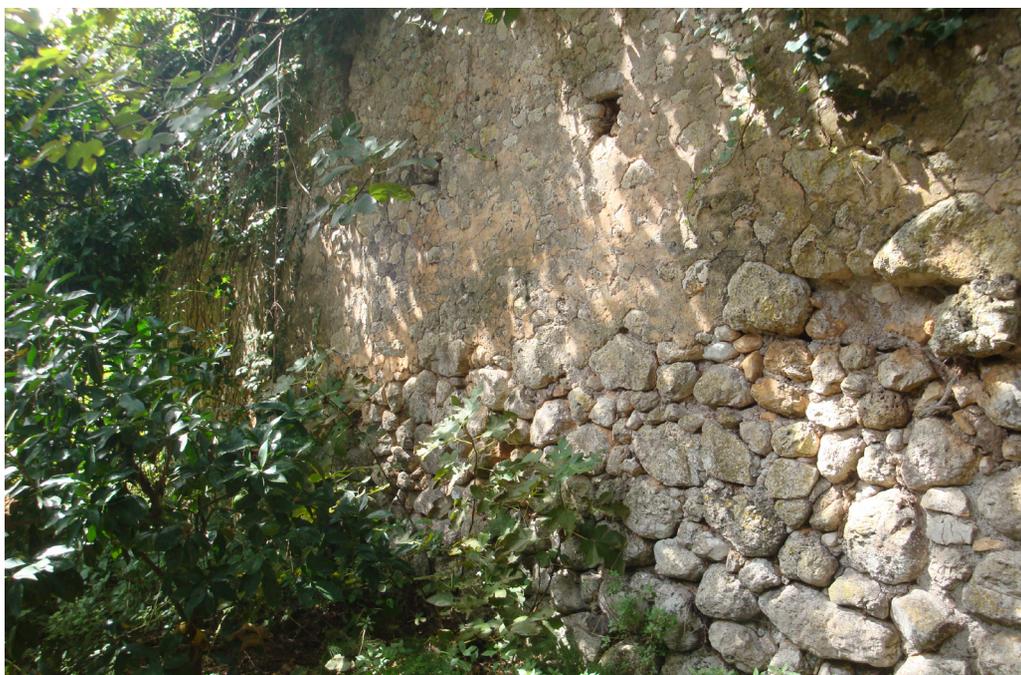
Fig. 1 – Ninfa, cinta esterna. Tracce della parziale demolizione e della successiva ricostruzione del circuito murario esterno nel tratto compreso fra la chiesa di San Biagio e porta Santa Maria (a-b).

I segni del suo smantellamento, risalente al 1116, e che quindi consentono una datazione *ante quem* del doppio circuito, sono evidenti nel settore sud occidentale del circuito murario, fra la porta Santa Maria e la chiesa di San Biagio. Qui le mura esterne raggiungono un'altezza di circa quattro metri. La parte inferiore della struttura, fino a circa novanta centimetri da terra, è realizzata con una muratura irregolare in pietrame, mentre nella porzione superiore l'apparecchio presenta elementi lapidei più piccoli, spianati verso l'esterno e finiti con una malta applicata a

'raso sasso'. Le caratteristiche di quest'ultima muratura corrispondono a quelle della sopraelevazione delle torri merlate presenti nella cinta interna. La superficie di discontinuità fra la struttura muraria inferiore e quella superiore è nettamente delineata da una lieve rastremazione del muro (fig. 1a-b).

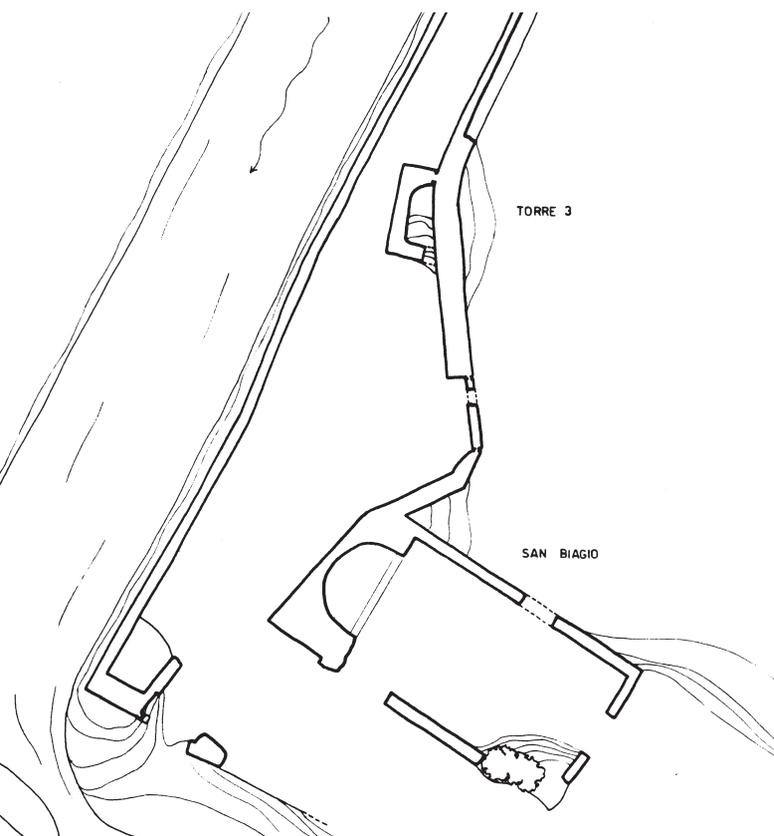
Fig. 2 – Ninfa, planimetria delle mura nei pressi della chiesa di San Biagio. Si notano le brusche variazioni di spessore del muro interno (rilievo di R. Mancini e C. Udina).

Nello stesso tratto la cinta interna presenta due brusche variazioni nello spessore, una in prossimità della chiesa di San Biagio, l'altra più spostata verso porta Santa Maria (fig. 2). Se ne deduce che il giro esterno della cinta, che doveva già esistere nel 1116, dopo l'editto fu parzialmente demolito, mentre la muraglia interna, più spessa dell'altra, potrebbe essere stata resa inutile con l'apertura di varchi più o meno ampi successivamente tamponati.

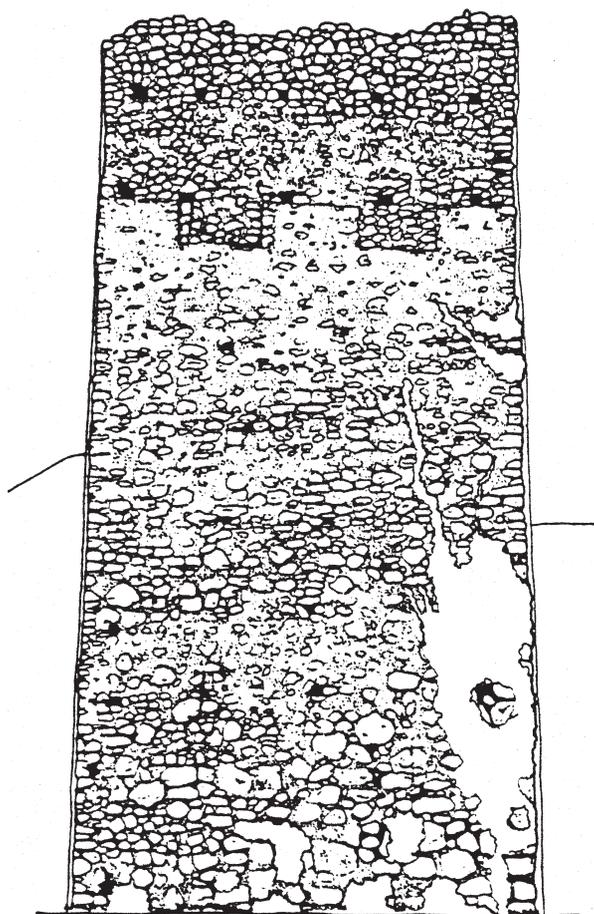
Fig. 3 – Ninfa, prospetto di una delle torri della cinta interna. Sono evidenti i segni della sopraelevazione (rilievo di R. Mancini).

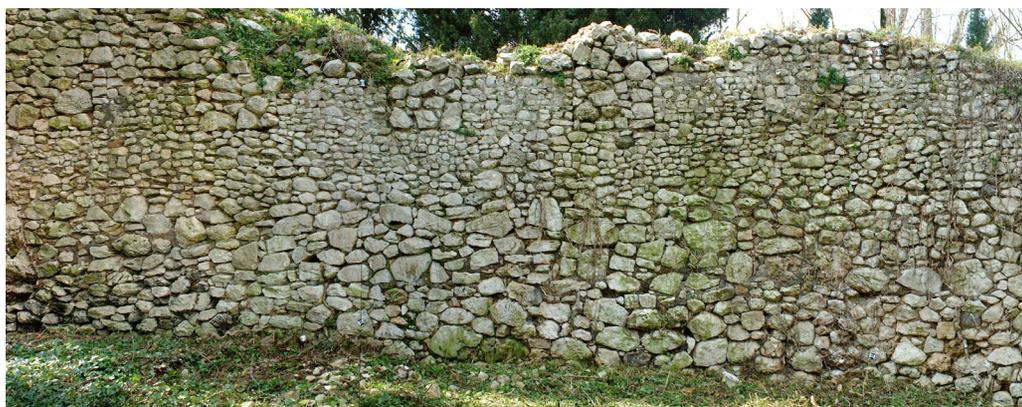
Fig. 4 – Ninfa, cinta interna. Si notano i segni della sopraelevazione (foto I. Rossi Doria).

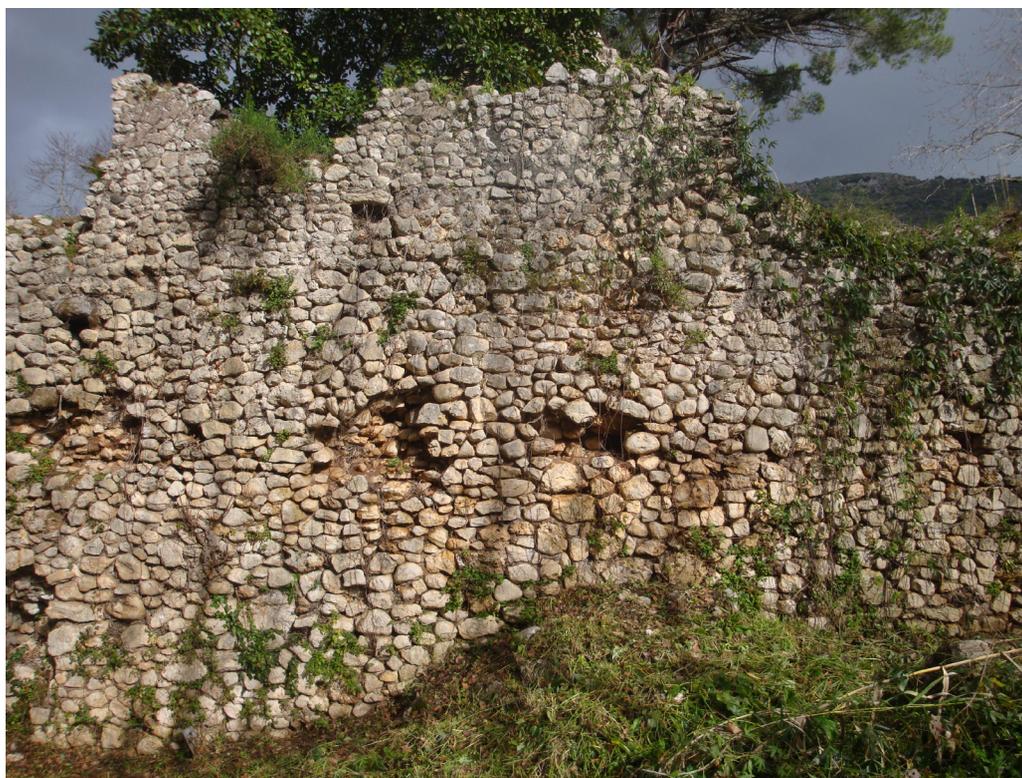
Fig. 5 – Ninfa, cinta muraria nei pressi del ponte del Macello. Degrado dovuto al deterioramento dei letti di malta.

A causa del materiale lapideo irregolare è stato prodotto un muro la cui stabilità faceva affidamento sulla capacità strutturale della malta, la quale non era all'altezza del ruolo, tanto che i continui crolli e le cadute degli elementi lapidei derivavano proprio dalla sua pessima condizione di conservazione (fig. 5).

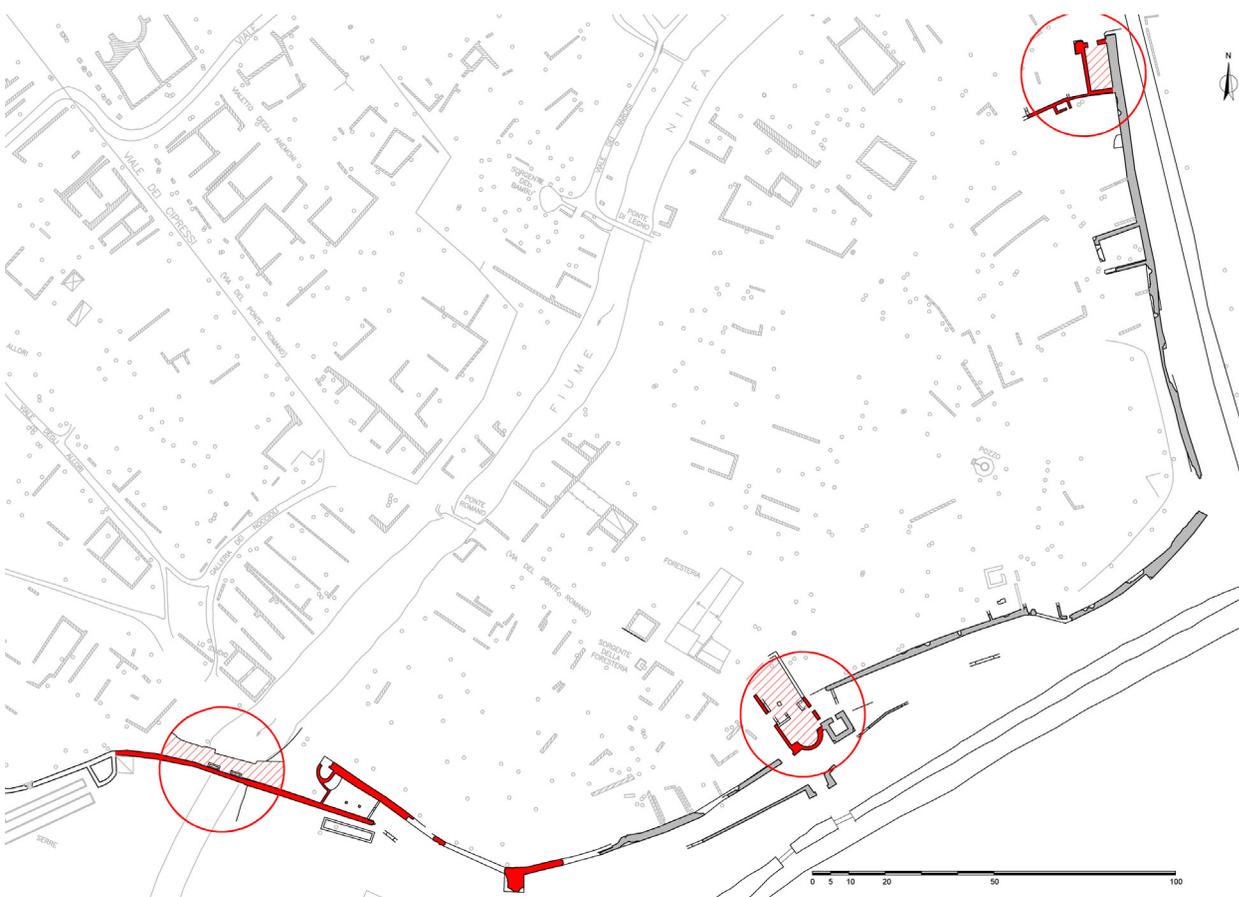
Fig. 1 – Ninfa, inquadramento degli interventi: in grigio il primo lotto di lavori, 2002-2006; in rosso il secondo lotto, 2010, in corso di completamento, e, in evidenza, i manufatti inglobati nella cinta muraria oggetto di intervento (da sinistra: il ponte del Macello, la chiesa di San Salvatore e quella di San Paolo). Elaborazione grafica di I. Rossi Doria e S. Cioli.

Il progetto ha avuto come obiettivo la conservazione di parte delle mura di cinta, e di alcuni manufatti in esse inglobati, che si trovavano in uno stato di avanzato degrado, e la realizzazione di una passeggiata con finalità molteplici tra cui: conservare i manufatti architettonici rallentandone il degrado in atto; valorizzare un monumento sinora escluso dall'itinerario di visita ufficiale; innescare e favorire un circolo virtuoso di manutenzione della cinta muraria anche in vista della fruizione (*fig. 1*).

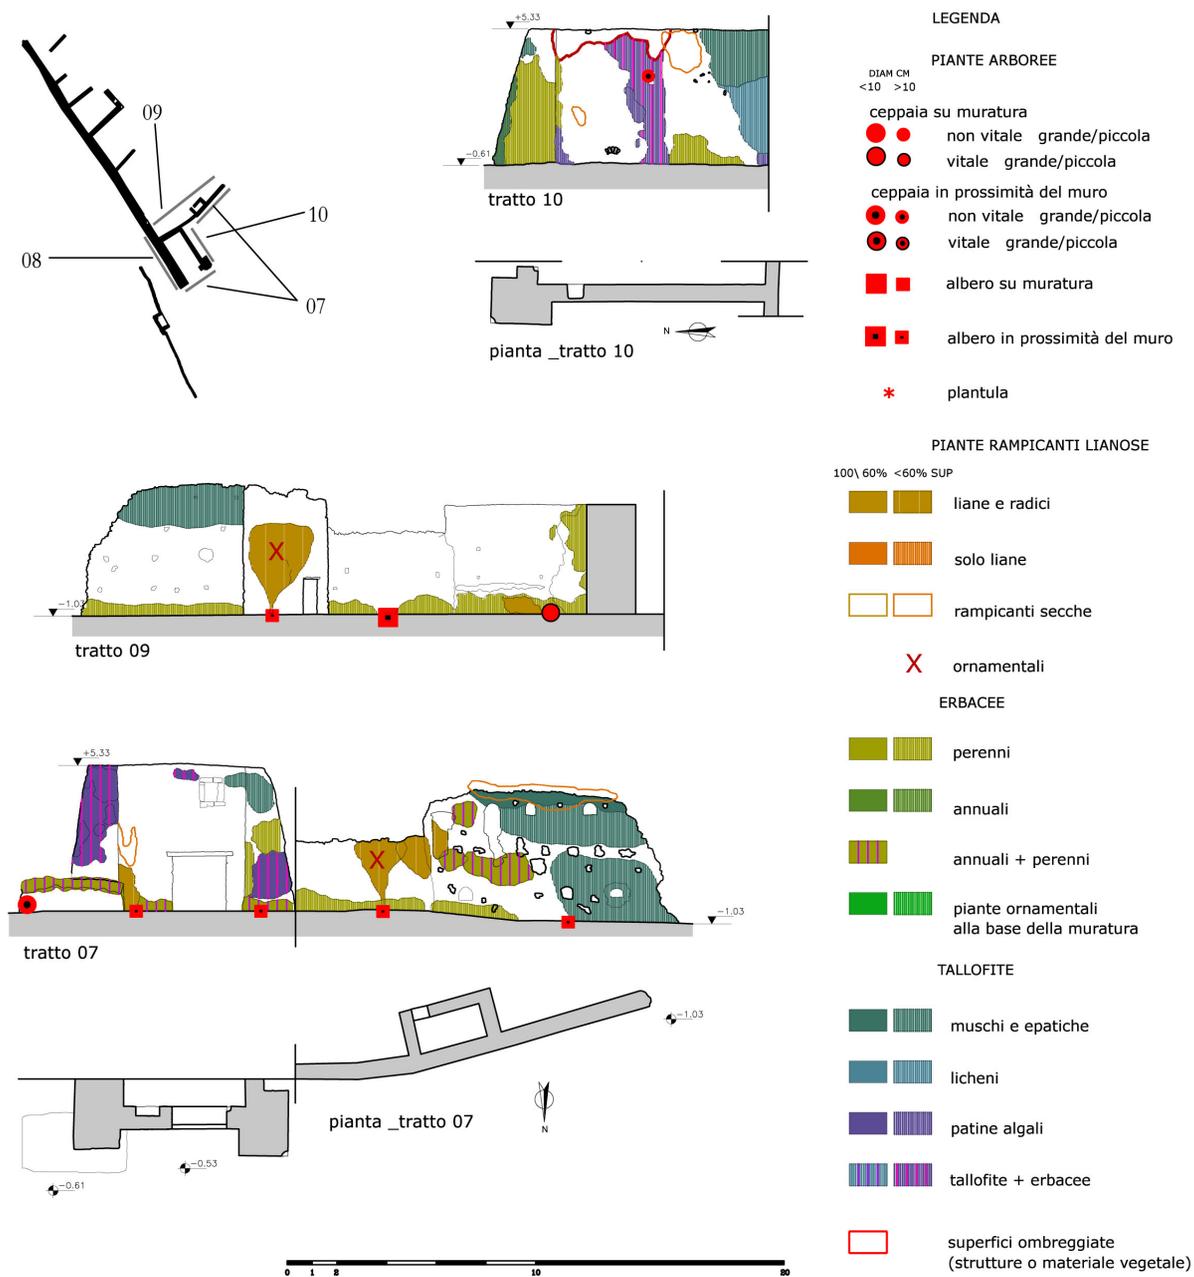
Fig. 2 – Ninfa, rilievo delle alterazioni di origine biologica, prospetti esterni della chiesa di San Paolo. Elaborazione grafica di I. Rossi Doria e S. Cioli.

A dimostrare l'importanza e la specificità della componente vegetazionale a Ninfa, la mappatura delle alterazioni e del danno biologico (forme di degrado in funzione dell'*habitus* di crescita, dimensione, copertura, classi di pericolosità) ha costituito una delle tre analisi tematiche condotte sul manufatto. Tale componente, oltre a giocare un importante ruolo di complemento paesaggistico, insieme al passare del tempo e all'azione degli agenti meteorologici, è, per gli edifici ninfesini, una delle principali cause di degrado dei manufatti, che agisce mediante l'azione disgregante di radici e piante (fichi, allori, edera), spesso ormai parti integranti della muratura, e contribuisce all'occultamento delle strutture di interesse storico-architettonico.

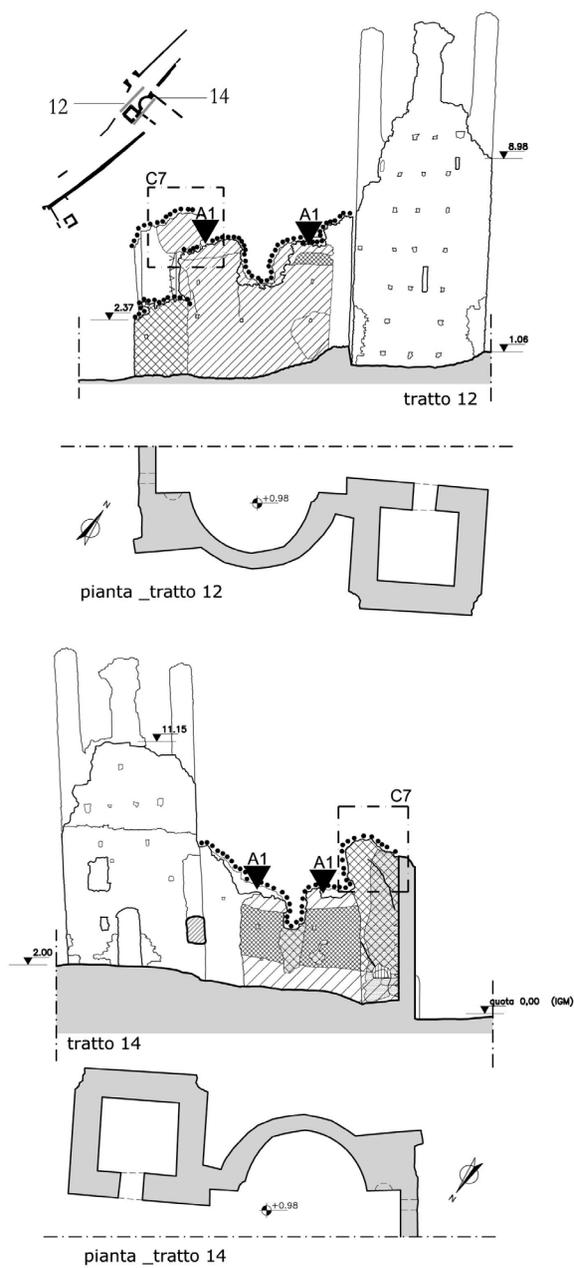
Fig. 3 – Ninfa, rilievo delle forme di degrado, prospetto esterno ed interno dell'abside della chiesa di San Salvatore.

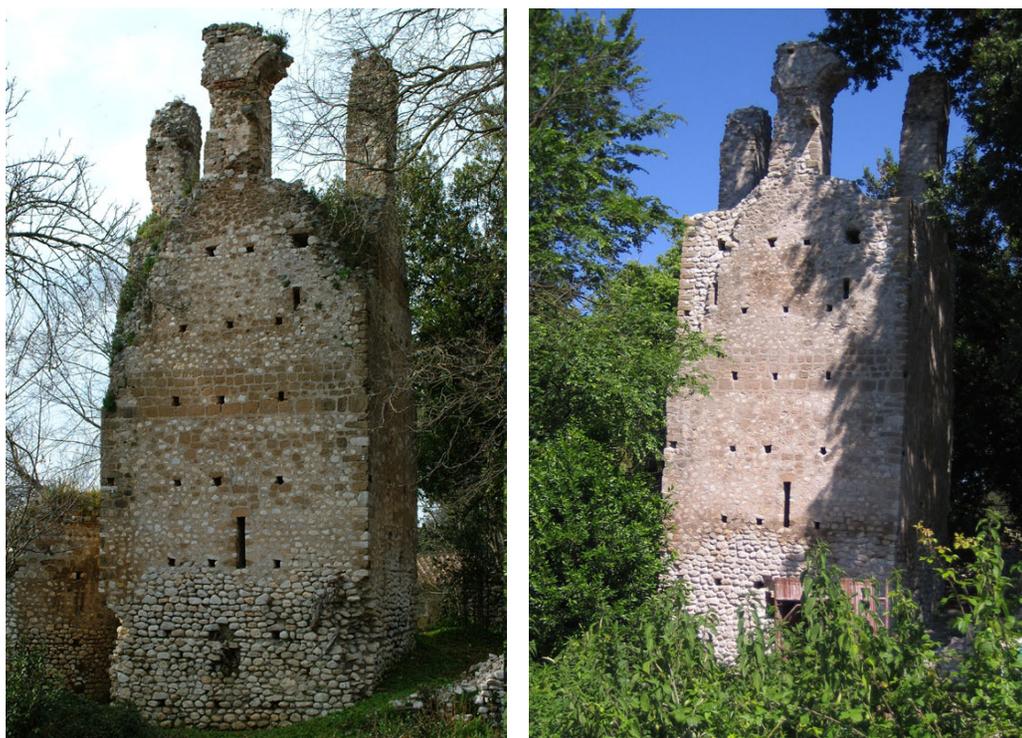
Fig. 4 – Ninfa, prospetto esterno del campanile della chiesa di San Salvatore prima e dopo l'intervento.

6. ricostruzione muraria solo ove necessario per motivi statici – nel rispetto del carattere di rovina del monumento (figg. 4,5);
7. riscoperta delle mura di cinta della città medievale come elemento identitario dell'insediamento – a complemento e integrazione del giardino 'naturalistico';
8. fruizione e garanzia di visibilità del tratto di cinta muraria riscoperto – proposta di un itinerario di visita anche al fine di assicurarne la manutenzione (controllo della vegetazione sul terreno e sulle murature);
9. manutenzione del monumento al fine di rallentare i processi di degrado dei materiali e delle strutture – indicazioni specifiche a partire dalla conclusione del cantiere di restauro (controllo costante della vegetazione e attenti lavori periodici di revisione del manufatto).

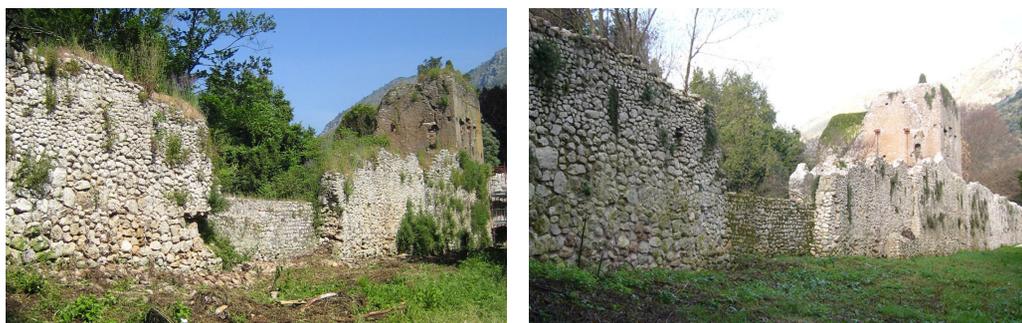
Fig. 5 – Ninfa, prospetto esterno del tratto di mura nord orientali prima e dopo l'intervento.
