CONSERVAZIONE E RESTAURO NEI PRIMI DECENNI DELL'OTTOCENTO A ROMA

Stella Casiello

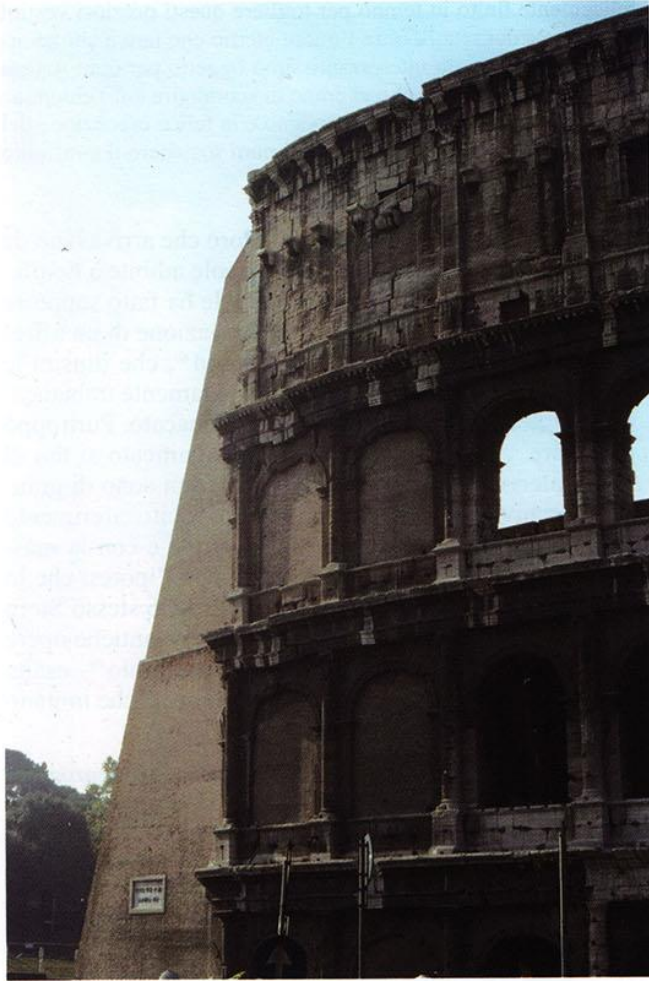
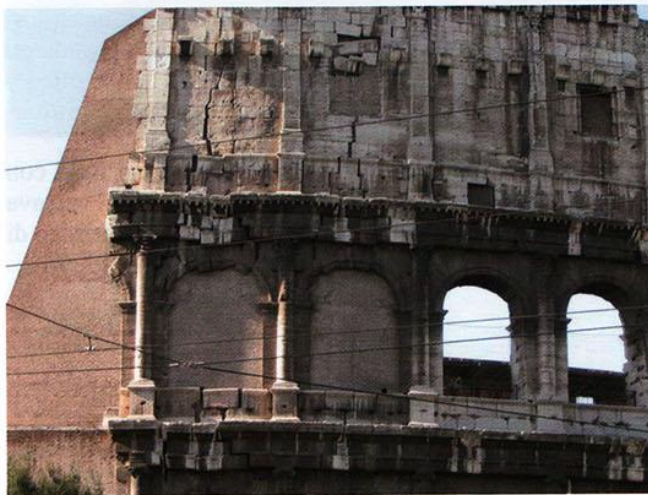
Figg. 15-16. Roma, Colosseo. L'intervento di restauro progettato da Raffaele Stern (1806) (foto 2006).

Come è già stato osservato⁵⁹, analoghe considerazioni erano state fatte ancor prima del Palazzi da Giovanni Stern, padre del più noto architetto Raffaele⁶⁰, il quale nel 1784 scriveva: «È più la pigrizia, che la filosofia, quella che vuol ridurre tutto il gusto al sentimento, e tutte le ragioni del bello al colpo d'occhio»⁶¹. Dopo che dai tre architetti era stato calcolato anche il costo dell'opera⁶², nel novembre 1806 ebbero inizio i lavori. Le condizioni disastrose in cui versava il pilastro del Colosseo dalla parte del Laterano vengono illustrate dai tecnici a monsignore Lante, tesoriere del Vaticano, al quale si descrivono anche le opere provvisorie già realizzate.

Primieramente si fu obbligati di subito assicurare il Pilastro con Puntelli e Sbadacci proporzionati alla Spinta di quelle parti sconnesse, e vi si prese una Fodera di Muro, onde dare il necessario sostegno al didentro, qual Fodera è stata collegata da uso d'Arte con lo Sperone, e con la Muratura dei Vani. Si è dovuto inoltre costruire interamente una traversa di Muro per dargli il necessario riscontro, e con tal mezzo si è collegata la Fodera con la Muratura dei Vani, e con lo Sperone e Pilastro⁶³.

Raffaele Stern, quindi, che risulta essere il vero responsabile dell'intervento, scrive a proposito dello sperone:

lo sperone, felicemente finito in tempo per togliere questi preziosi vestigi alle ingiurie distruttive dei secoli, oltre l'onore eterno che farà a chi ne ordinò la costruzione, è altresì un interessantissimo oggetto per ogni Artista che vi riconosce le gran difficoltà che vi erano di scoraggiare (*sic*) chiunque non fosse animato dal nostro vivissimo impegno e la felice esecuzione del Lavoro che sicuramente è il solo moderno che puoi sostenere il confronto delle antiche opere Laterizie⁶⁵.

La descrizione dell'opera fatta da Stern e il suo aspetto attuale ha fatto supporre che lo sperone sia sempre stato di mattoni a vista, ma dall'osservazione di un affresco che si trova nei musei vaticani, pubblicato da Marita Jonsson⁶⁶, che illustra le imprese di Pio VII e dove è presente lo sperone del Colosseo «bellamente imbiancato», Paolo Marconi⁶⁷ deduce che questo potrebbe essere stato intonacato. Purtroppo per fare chiarezza su tale particolare, che acquista un notevole significato ai fini di una corretta interpretazione dell'intervento del primo Ottocento, non sono di grande aiuto neanche i documenti di archivio dove non si fa alcun esplicito riferimento alle finiture e si dice che lo sperone «deve essere lavorato a cortine e con la massima esattezza, e perfezione con basamento di travertino». Tuttavia l'ipotesi che lo sperone fosse intonacato lascia perplessi se si tiene presente ciò che lo stesso Stern scrive, sia elogiando lo sperone «che può sostenere il confronto delle antiche opere laterizie», sia quando nelle sue lezioni – come è stato acutamente osservato⁶⁸ – esalta le qualità delle murature in mattoni a faccia vista e critica i rivestimenti che imitano i materiali.

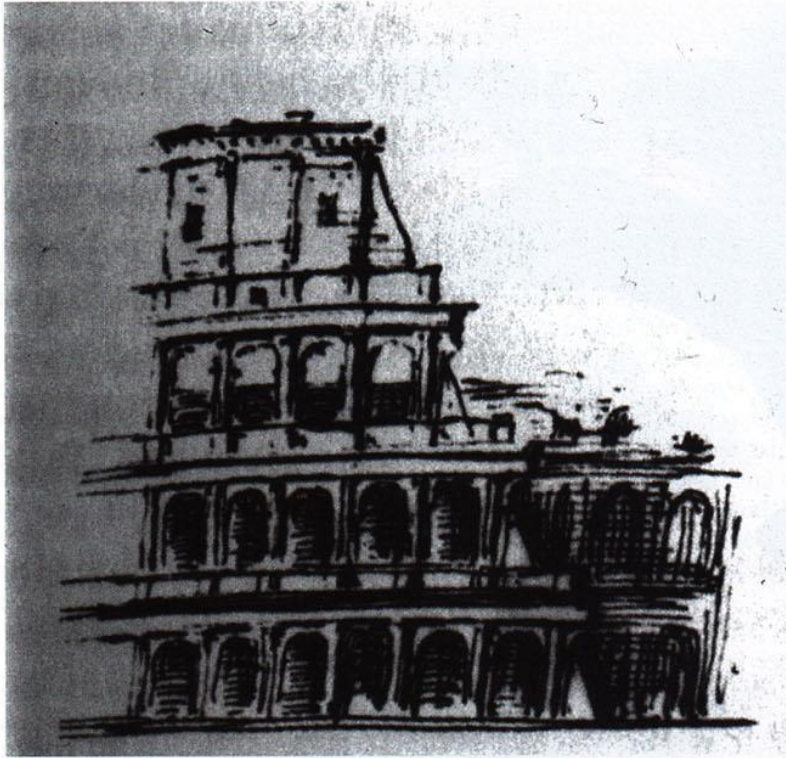
Figg. 19-20. G. Valadier, Schizzi di progetto dell'intervento sul Colosseo e della puntellatura (1823).

È solo nel 1823 che ha inizio l'intervento più vistoso effettuato dal Valadier nell'ala occidentale del Colosseo, consistente nella realizzazione di arcate in numero decrescente a partire dal basso, con un barbacane per ciascun ordine. Come lo stesso architetto appunta vicino ad uno schizzo, «Nel 1823 minacciando la parte verso tramontana del Colosseo per non deformare il monumento si propose di farvi una Spronatura riprendendo due Arcate nel primo ordine e dividendone una per ordine sostenere la massa»⁷⁷. Per potere eseguire tali lavori si rese necessaria una «Macchina della Puntellatura fatta per assicurare il monumento per qualche anno la quale servì anche per ponte e armatura delle nuove arcate»⁷⁸. 21 22 19, 20

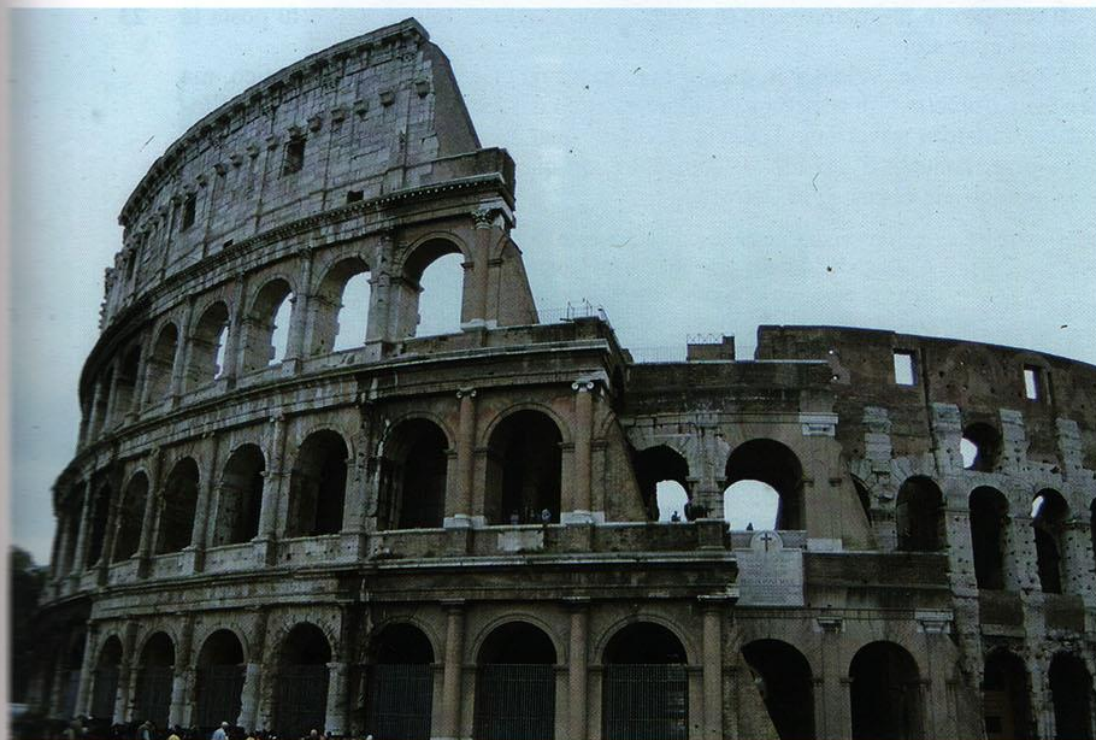
Fig. 22. Roma, Colosseo. Il lato restaurato dal Valadier (foto 2006).

il nuovo lavoro, per procurare la possibile economia, ha di travertino soltanto la metà dell'altezza dei primi piloni, le imposte degli archi, le basi delle colonne e i rispettivi capitelli, e l'ultima membratura dei cornicioni, perché siano più stabili. Tutto il resto è di mattoni, con i quali si sono fedelmente imitate le antiche scorniciature, ed avendovi data una patina a fresco generale, imitante l'antico, sembra di travertino intieramente⁷⁹.

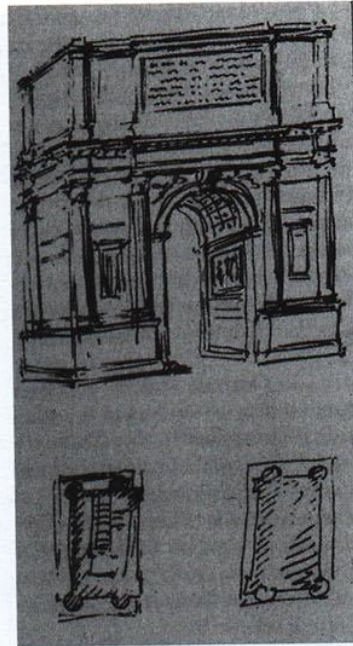
Fig. 26. G. Valadier, Schizzo dell'Arco di Tito e della sua pianta. In alto nell'originale figura la scritta «Nel-
l'anno 1822 l'arco di Tito minacciava rovina mancando li piloni, e l'attico quasi del tutto anche venne risarcito
fortificandolo col ricostruirlo nella massa in travertino e senza intagli e sculture di date alcune» (da E. Debene-
detti, *Valadier diario architettonico*, Roma 1979, p. 99, fig. 52).
