# Restauro e tecnologie in architettura

a cura di Donatella Fiorani

Carocci editore

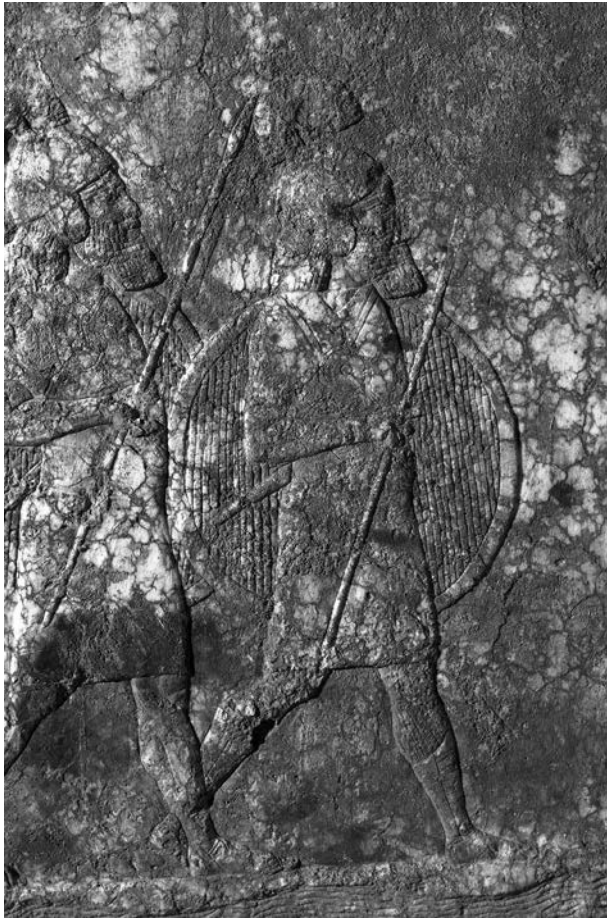
FIGURA 3.1

Iraq, Ninive (Mosul), palazzo di Sennacherib (704-681 a.C.). Fotografia a luce radente: particolare dell'ortostato 3 sinistro (Sala V)

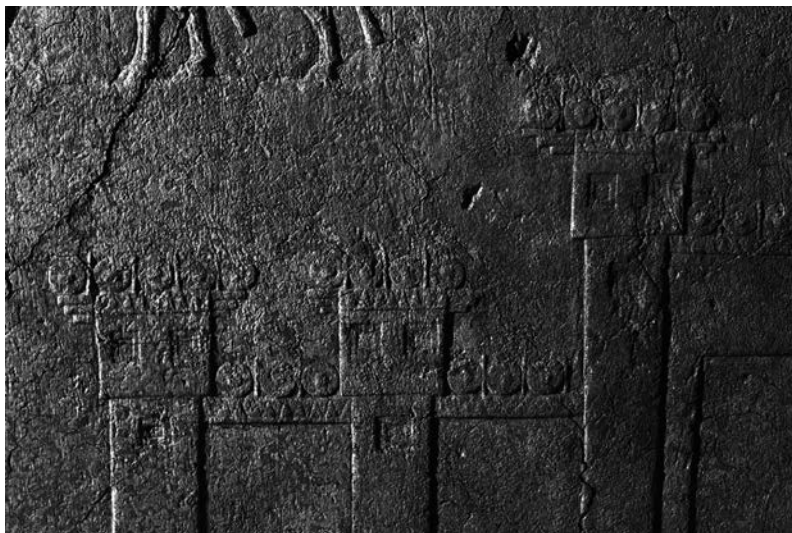
FIGURA 3.2

Iraq, Ninive (Mosul), palazzo di Sennacherib (704-681 a.C.). Fotografia a luce radente: particolare dell'ortostato 28 (Sala I)

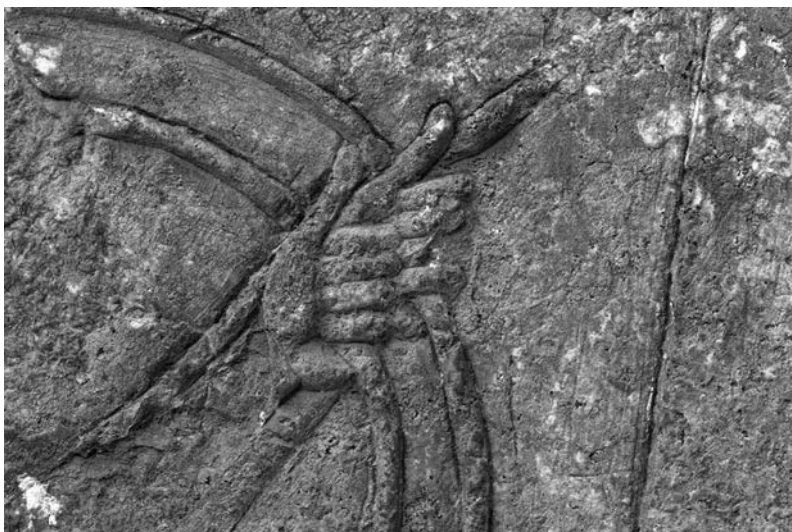
FIGURA 3.3

Iraq, Ninive (Mosul), palazzo di Sennacherib (704-681 a.C.). Fotografia a luce radente: particolare dell'ortostato 37 (Sala V)

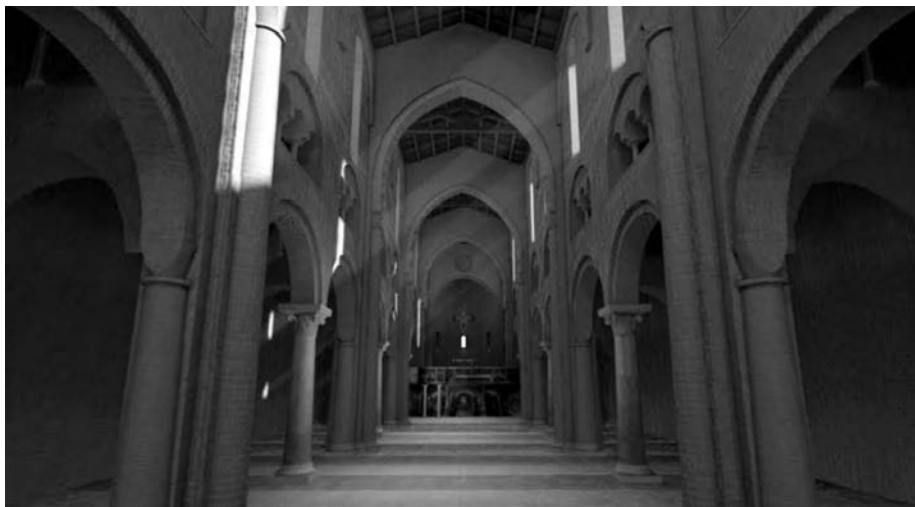
FIGURA 3.4  
Ricostruzione virtuale dell'interno del Duomo di Modena a seguito dell'intervento di Lan-  
franco

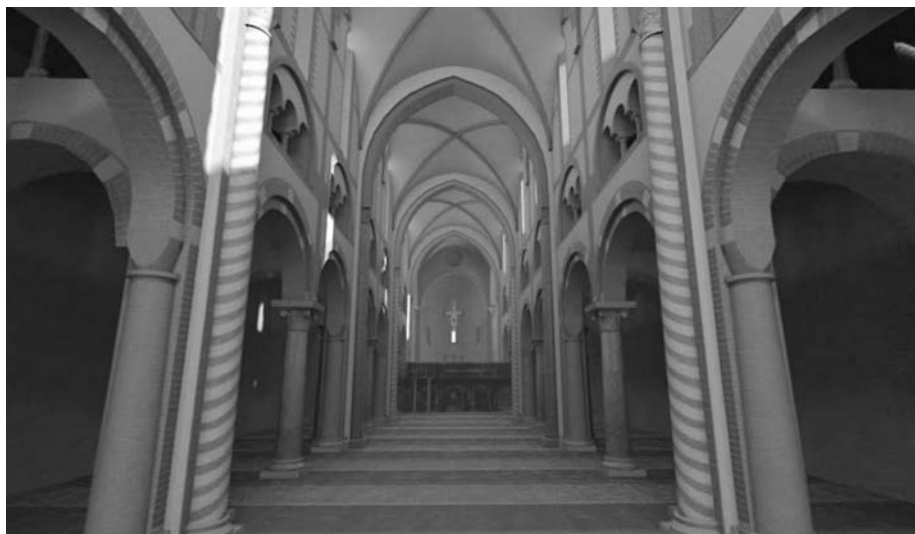
FIGURA 3.5  
Ricostruzione virtuale dell'interno del Duomo di Modena dopo l'intervento dei maestri  
Campionesi

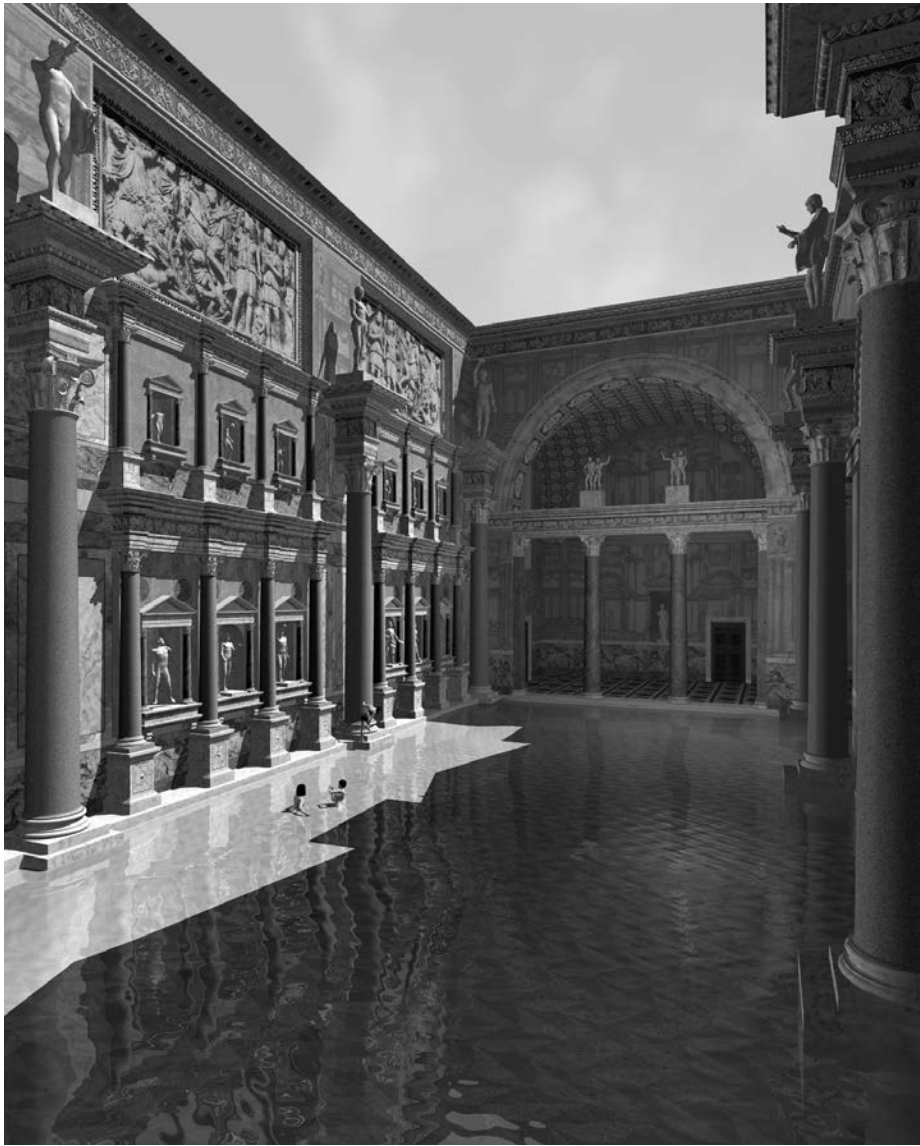
FIGURA 3.6  
Ricostruzione virtuale della *Natatio* nelle Terme di Caracalla

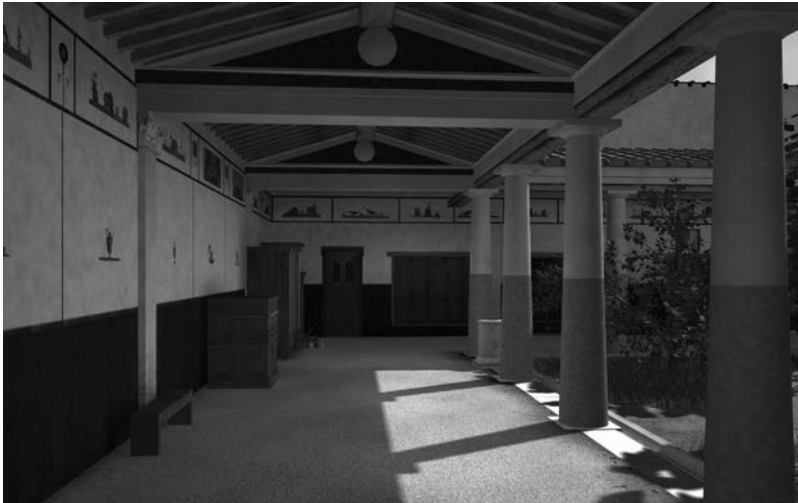
FIGURA 3.7  
Ricostruzione virtuale della casa di Giulio Polibio a Pompei

Con l'edificio sono stati ricostruiti anche i motivi decorativi degli affreschi, scanditi da architetture illusionistiche, per valutare le possibilità d'intervento conservativo e di valorizzazione.

Ricostruzioni impostate su basi rigorosamente scientifiche offrono l'occasione di altrettanti confronti fra storici, archeologi e architetti, evidenziando eventuali situazioni dubbie su cui condurre ulteriori indagini e aggiornando convinzioni condivise alla luce di nuovi elementi o della semplice verifica effettuata graficamente, che rivela possibili incongruenze formali o tecnologiche. In questo senso, la ricostruzione grafica digitale non fa che potenziare le possibilità d'indagine da sempre garantite dal disegno, strumento di analisi e verifica insostituibile che "non mente", aggiungendo a esso l'estrema efficacia della verosimiglianza e delle animazioni, che permettono di ricostruire non solo le opere, ma anche il modo in cui queste venivano viste e fruite, percependo il valore originario di materiali e lavorazioni, di spazi e percorsi. Esempolari, in tal senso, le molte, curatissime ricostruzioni dello studio "Altair4", relative a monumenti di varie epoche storiche, dall'Egitto a Roma antica, al Medioevo, al Rinascimento: fra le altre, il Tempio di Giove Capitolino sul Campidoglio (TAV. 1*b*), la Domus Aurea (ricostruita con Andrea Carandini), il Duomo di Modena prima e dopo l'intervento di Lanfranco (FIGG. 3.4-3.5), la *Natatio* nelle Terme di Caracalla (FIG. 3.6), la casa di Giulio Polibio a Pompei (Galifi, Moretti, Aoyagi, 2002; FIG. 3.7) e il Castello di Ferrara nelle sue varie fasi costruttive.

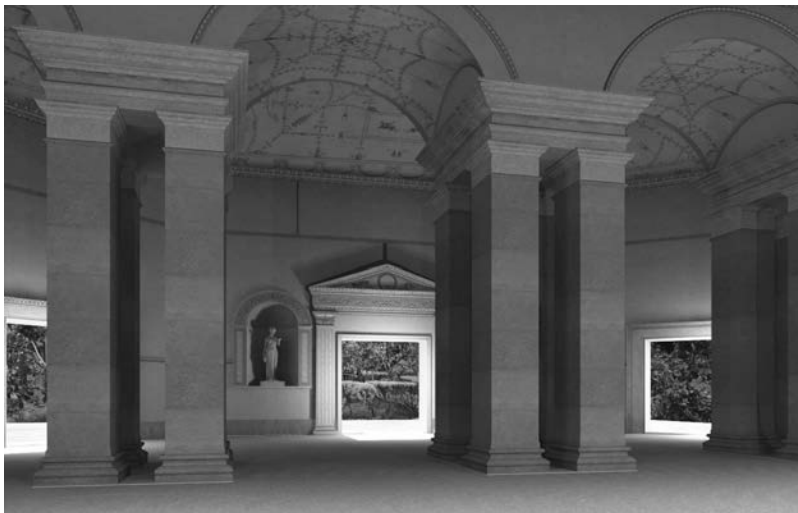
FIGURA 3.8  
Ricostruzione virtuale della villa augustea di Somma Vesuviana

Il modello, progressivamente riconfigurato in base alle risultanze dello scavo, ha agevolato la verifica delle ipotesi ricostruttive e il confronto fra le diverse professionalità coinvolte nel cantiere di scavo.

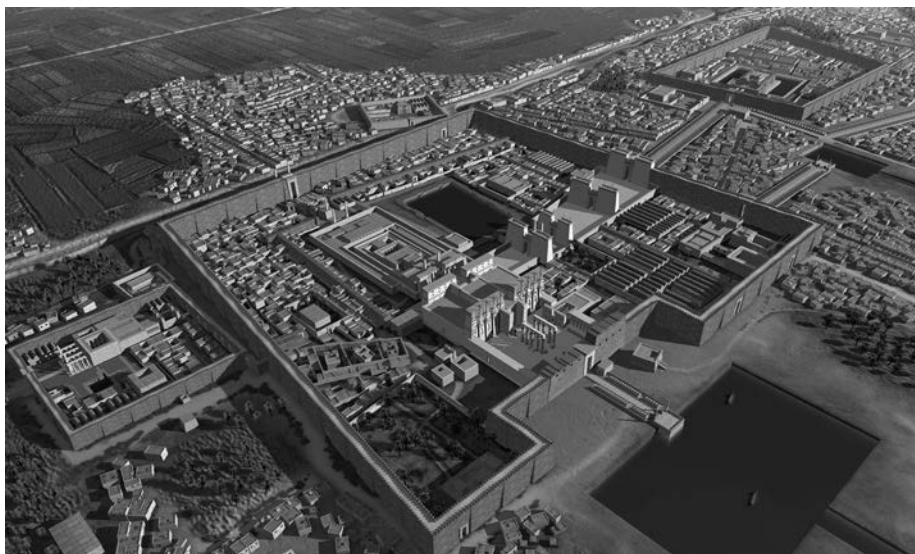
FIGURA 3.9  
Ricostruzione virtuale del complesso templare di Karnak in Egitto

L'estensione della ricostruzione alla scala territoriale aiuta a contestualizzare il singolo edificio nell'originario tessuto connettivo di abitazioni, spazi pubblici ed edifici sacri, palesando il significato di percorsi e relazioni visive ormai fortemente alterati.

Le ricostruzioni possono trovare utili applicazioni anche per complessi più estesi, per i tessuti urbani o nei contesti paesaggistici di rilievo (FIG. 3.9), come si osserva con il lavoro attualmente in corso sulla zona di Genova Sampierdarena (Leonardi, Campodonico, Ponte, 2006). Si tratta di un paesaggio di palazzi e ville fra i più violati, anch'esso pressoché irricognoscibile, per l'aggressività delle trasformazioni moderne, rispetto alla coesa fisionomia acquisita fra Cinque e Settecento. Di fronte a questo panorama, sopravvissuto solo per frammenti isolati, la ricostruzione storica e la restituzione tridimensionale mirano a ricomporre in modo virtuale la lettura dell'originario tessuto di fabbriche e verde e a mantenere la testimonianza, pur nella lacunosa e ferita consistenza materiale attuale, dei valori di architettura e natura che connotavano ogni edificio rispetto al suo intorno: le vedute virtuali della costa dal mare e dalle colline restituiscono la percezione di punti di vista ormai persi e di rela-

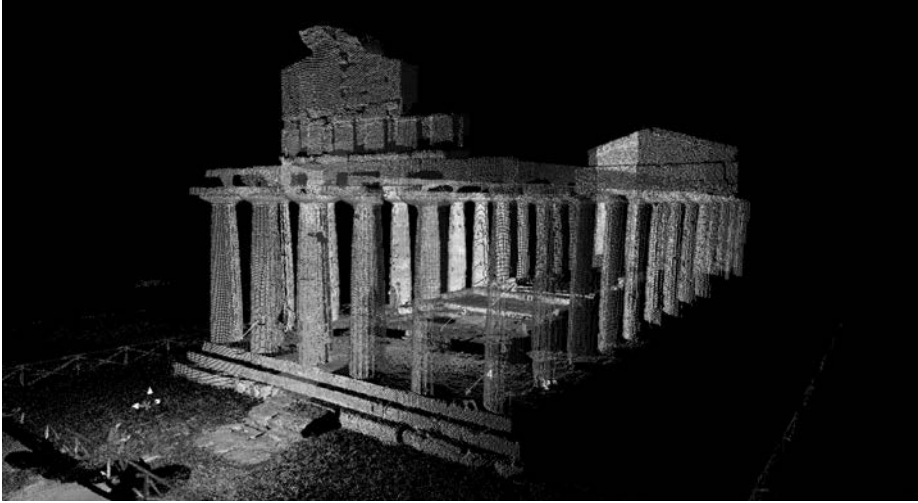
FIGURA 3.11  
Paestum, Tempio di Cerere. Rilievo eseguito con scanner laser 3D

La terza colonna da sinistra, ricomposta dopo essere stata colpita da un fulmine, è stata sottoposta a un rilievo di maggiore precisione ed è quindi definita da una più alta densità di punti.

Rilievo con Leica HDS 4500/software Leica HDS Cyclone di S. D'Amico con la collaborazione di A. Rubino (ISCR, 2007).

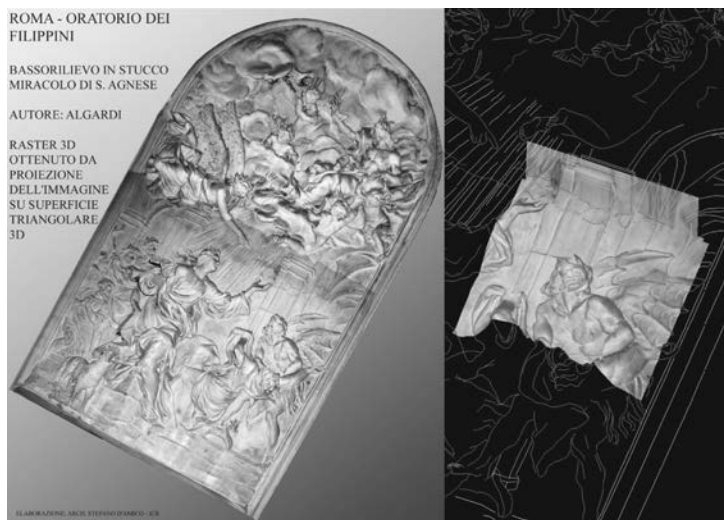
FIGURA 3.13  
Roma, Oratorio dei Filippini, bassorilievo di Alessandro Algardi. Immagine *raster* 3D

L'immagine è stata ottenuta con l'ortoproiezione della fotografia sul modello 3D: nel dettaglio si può apprezzare la tridimensionalità della foto che aderisce alla superficie del modello CAD.

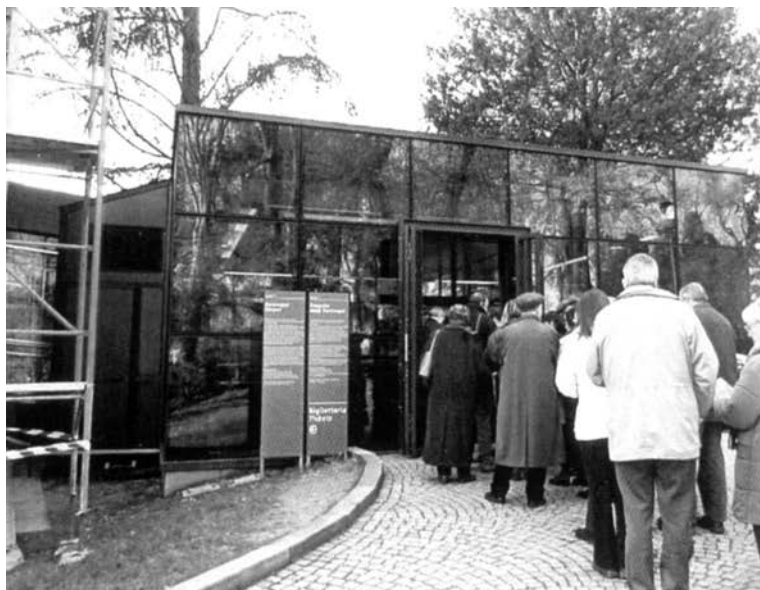
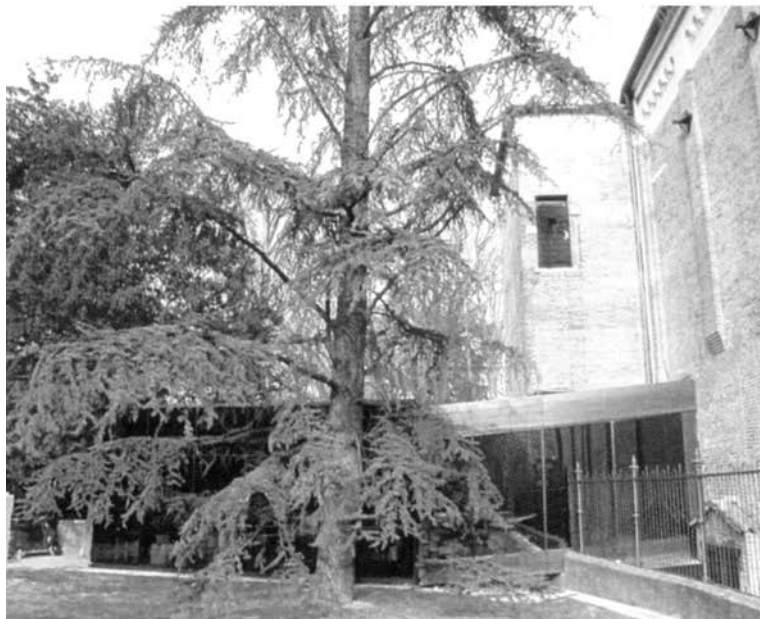
FIGURA 4.2 I  
Padova, cappella degli Scrovegni. Vedute del corpo tecnologico attrezzato

Il CTA è una struttura in acciaio e vetro (FIG. 4.21) completamente autonoma in quanto non appoggiata al manufatto storico e fondato su una platea preesistente, posizionato a nord-est della cappella leggermente arretrato rispetto alla facciata. Si tratta di un volume alto circa 3 m suddiviso in tre ambienti (FIG. 4.22): una zona di ingresso, una di filtro, che permette l’accesso e l’uscita dalla cappella, e una di deflusso; i settori sono tutti muniti di porte automatiche interbloccate.

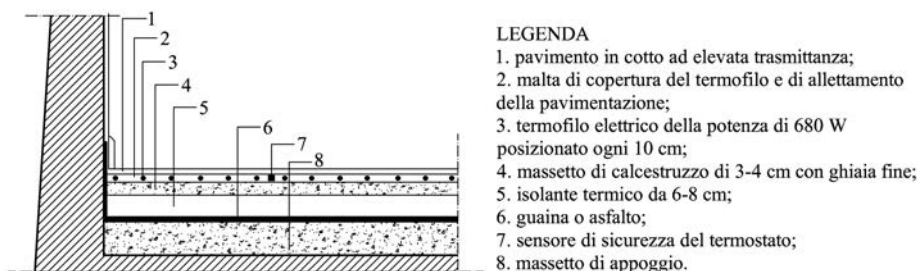
FIGURA 4.25

Complesso monastico di S. Vincenzo al Volturno (Isernia), cripta dell'abate Epifanio. Stratigrafia del pavimento riscaldato

portante ciclo di affreschi del IX secolo. Alcune campagne di monitoraggio (Massari, 1988) hanno evidenziato la presenza di fenomeni di condensa dovuti all'ingresso di aria calda dall'esterno; questa, incontrando le masse d'aria più fredde contenute all'interno della cripta, soprattutto in prossimità del pavimento, si raffreddava velocemente, finendo con il condensarsi proprio sugli affreschi alle pareti.

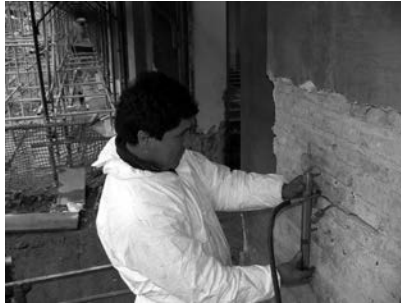
FIGURA 5.2

Roma, caserma Ferdinando di Savoia. Messa in opera di martinetti piatti singoli per la misura dello stato tensionale esistente nella muratura

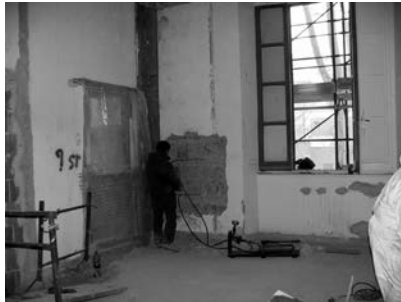
FIGURA 5.3

Roma, caserma Ferdinando di Savoia. Esecuzione della prova con martinetti piatti doppi per la determinazione della resistenza a compressione della muratura

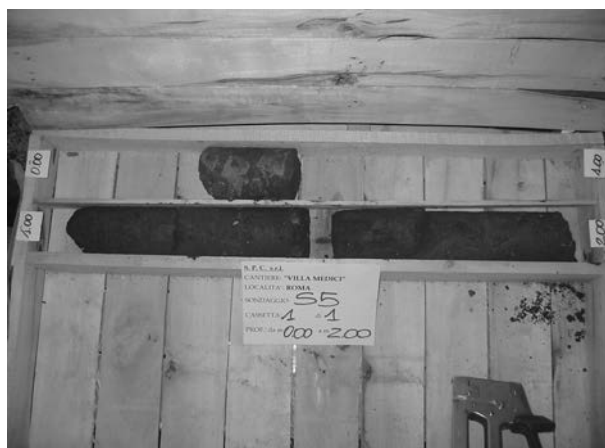
FIGURA 5.8  
Roma, villa Medici. Cassetta catalogatrice relativa al sondaggio n. 5, eseguito fino a 2 m di profondità

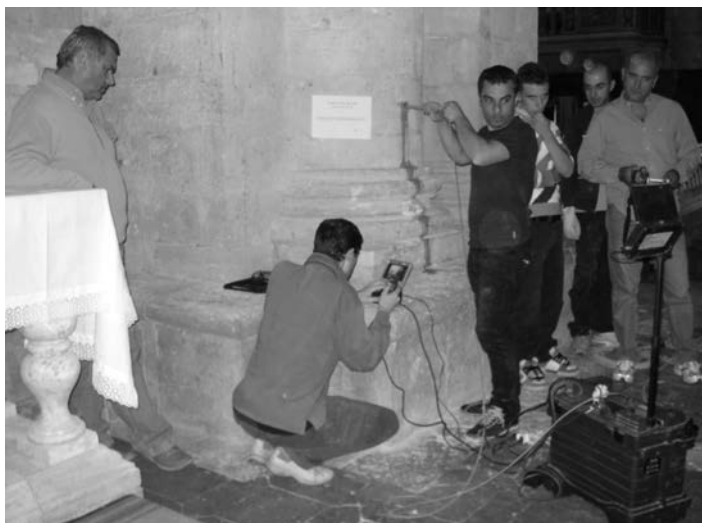
FIGURA 5.15  
Montepulciano (Siena), chiesa di S. Biagio. Esecuzione di un'indagine videoendoscopica  
(test n. 9, quota 3,47 m)

L'operatore in piedi mantiene il più possibile orizzontale la sonda d'ispezione, mentre l'altro controlla l'esatta registrazione dei videogrammi.

nismo per la rotazione sino a  $150^\circ$  e un sistema di illuminazione a fibre ottiche sono stati sistemati all'estremità della sonda in modo da ispezionare e riprendere l'interno delle cavità (FIG. 5.15). Le videoendoscopie hanno evidenziato la presenza di una tecnica costruttiva piuttosto uniforme, analoga a quella visibile presso il tratto incompiuto del pilastro angolare del campanile occidentale. Il paramento esterno, profondo dai 10 ai 25 cm, è costituito da blocchi di travertino locale abbastanza compatto e privo di grandi cavità, il nucleo presenta un conglomerato di malta di calce, laterizi rossi e bozze lapidee (calcarì e arenarie) di diverse dimensioni, con poche cavità interne.

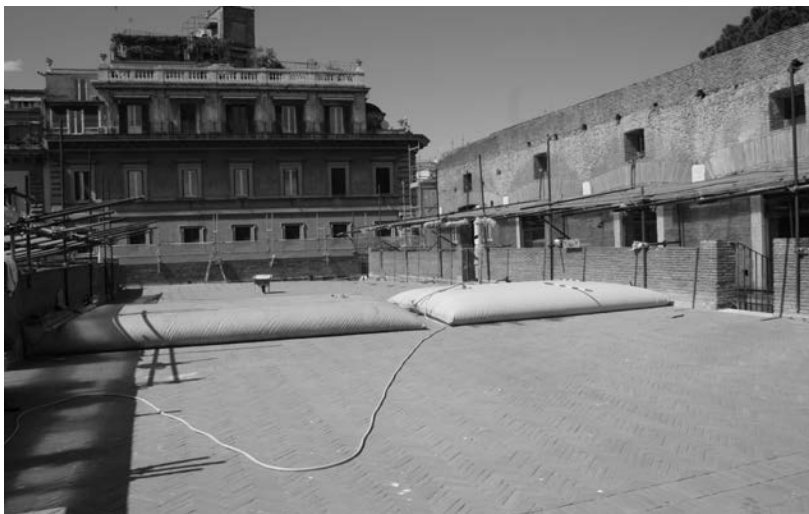
FIGURA 5.18

Roma, Grande Aula dei Mercati di Traiano. Riempimento con acqua dei “vasconi” in PVC impiegati durante la prova di carico

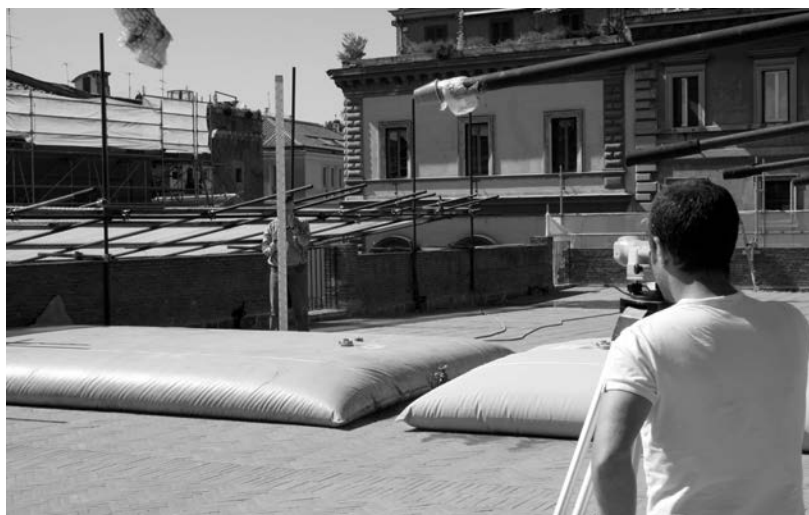
FIGURA 5.19

Roma, Grande Aula dei Mercati di Traiano. Lettura a carico massimo applicato sulla volta durante la prova

Le misure di abbassamento sono state eseguite con l'ausilio di uno strumento ottico “Livello Zeiss” con lamina pianparallela e stadia invariabile da 3,00 m e di 11 basi disposte all'estradosso.

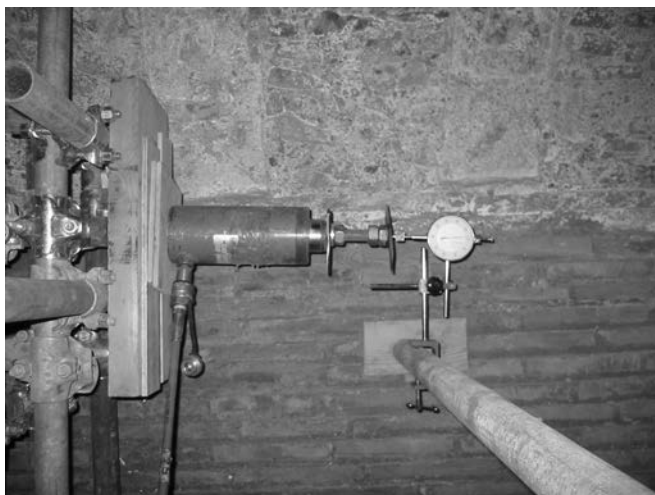
FIGURA 5.21

Roma, Mercati di Traiano. Particolare del martinetto e del flessimetro centesimale impiegati nella prova a sfilamento eseguita su una barra metallica alloggiata in una *taberna*

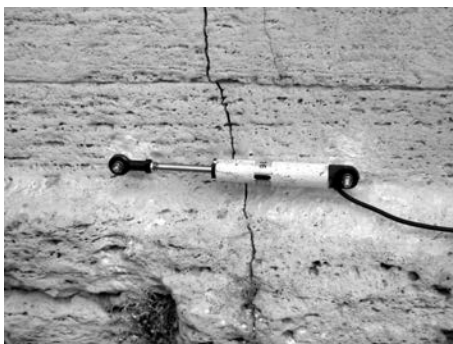
FIGURA 5.24  
Roma, Colosseo. Trasduttore di spostamento posizionato a cavallo di una lesione

Il sistema di controllo statico è costituito da sette trasduttori di spostamento posti a cavallo delle lesioni più significative (FIG. 5.24), da un trasduttore di spostamento a filo disposto in direzione verticale sulla parete sud del pilastro n. 1 (FIG. 5.25), in modo da poter individuare possibili fenomeni di schiacciamento, e da due sensori di temperatura per il controllo dei parametri climatici (uno posizionato alla base dei pilastri monitorati, per rilevare le variazioni della temperatura esterna, l'altro in prossimità della centralina collocata negli ambienti ipogei, per le variazioni della temperatura interna; FIG. 5.26). Esso ha consentito di verificare l'evoluzione nel tempo delle lesioni e, contemporaneamente, di determinare la possibile correlazione con eventi esterni

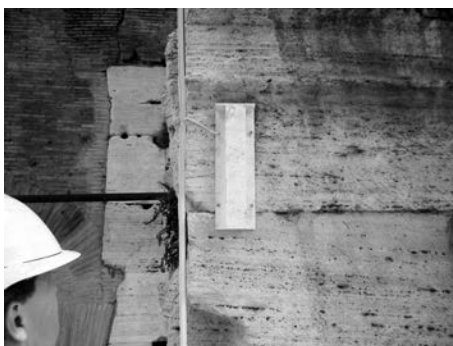
FIGURA 5.25  
Roma, Colosseo. Trasduttore a filo per rilevare gli spostamenti verticali

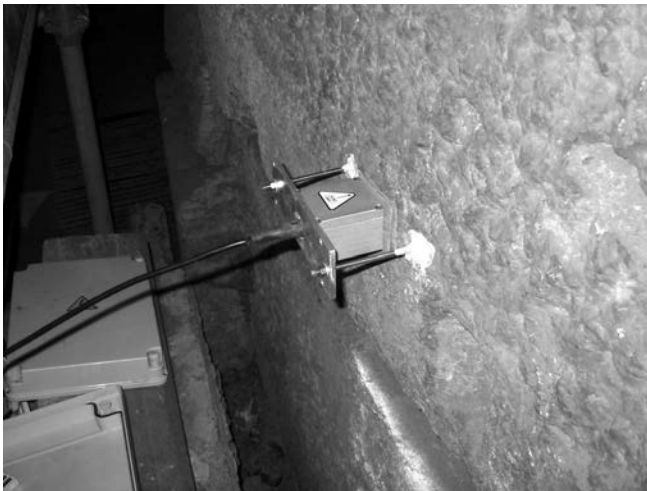
FIGURA 5.28  
Roma, Colosseo. Velocimetro triassiale

Il monitoraggio dinamico, realizzato con una centralina digitale predisposta per l'acquisizione dei dati (FIG. 5.27), un trasduttore triassiale di velocità d'oscillazione (velocimetro) a essa collegato e posto alla base dei pilastri, per la rilevazione delle velocità indotte nelle tre direzioni principali (FIG. 5.28), e un microfono per la misura delle onde di sovrappressione aerea ha avuto il compito di controllare la velocità di spostamento di un punto rappresentativo della struttura, volendosi controllare i possibili effetti delle vibrazioni indotte dal traffico veicolare o da eventuali sismi.

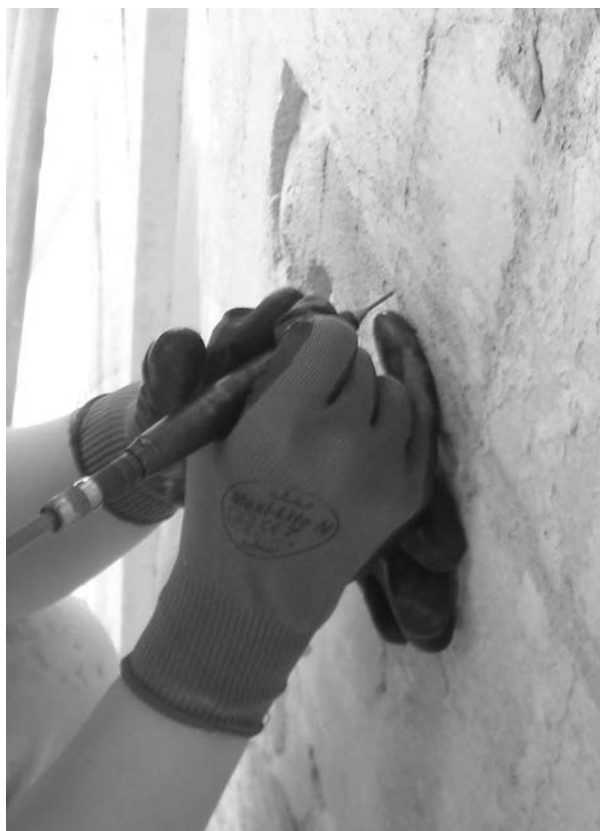
Rimozione meccanica con vibroincisore dei residui di malta debordanti sulla superficie dei conci.

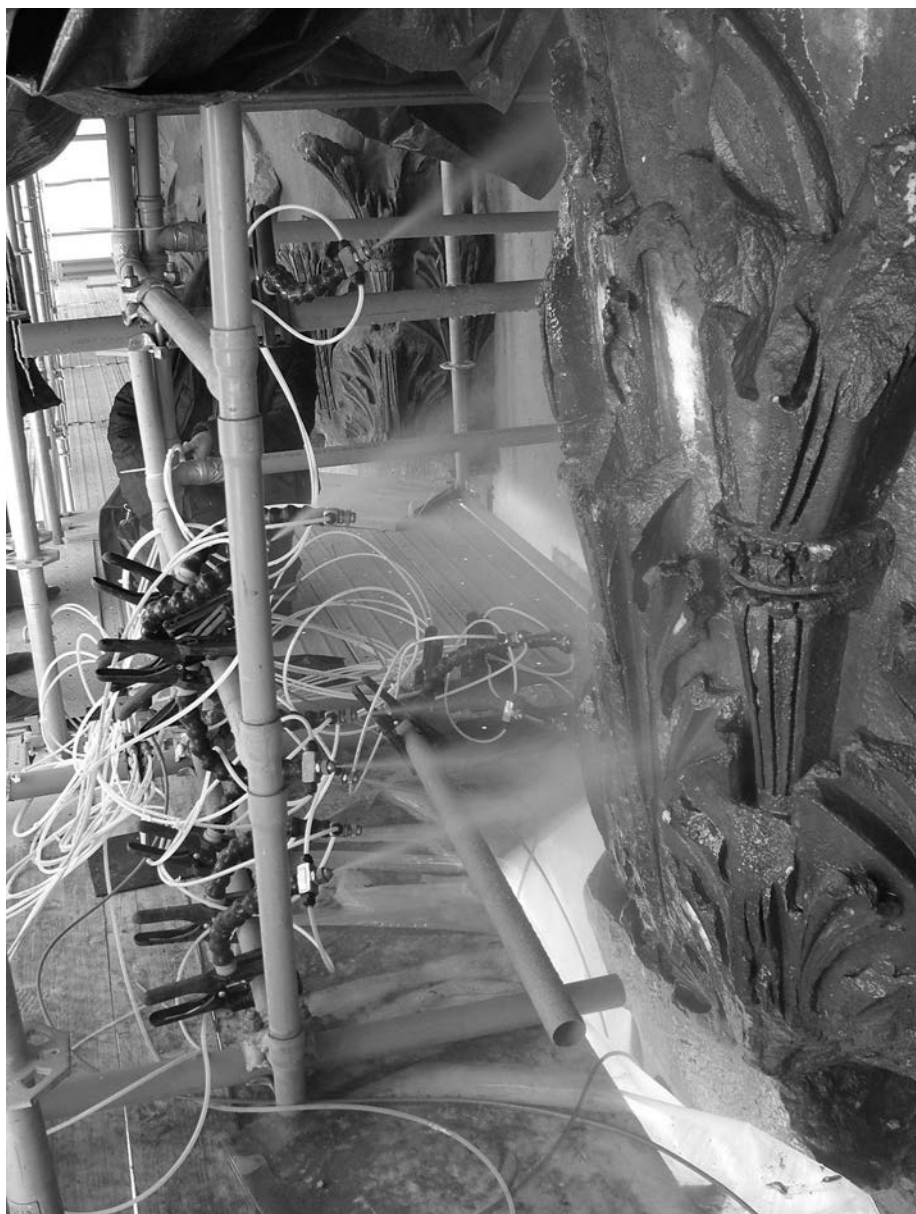
Cannule di atomizzatore fissate al ponteggio e variamente orientate in modo da bagnare uniformemente la superficie di uno dei capitelli del tempio.

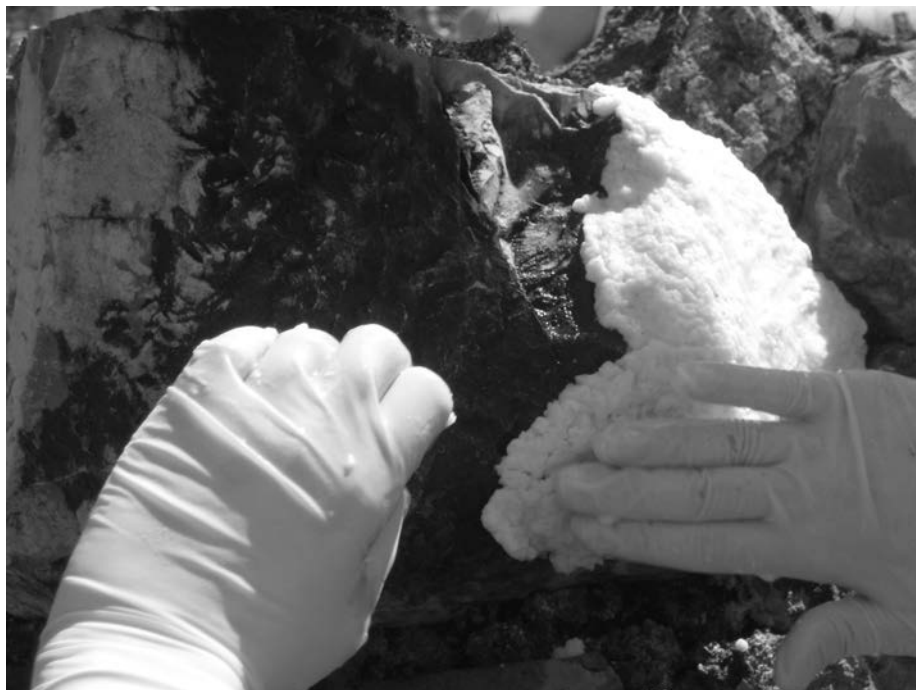
FIGURA 6.4  
Sermoneta, cantiere-scuola della Specializzazione in Beni Architettonici e del Paesaggio,  
Università di Roma "Sapienza". Pulitura con EDTA

Stesura di un impacco di EDTA in polpa di cellulosa sulla superficie di un paramento murario ricoperto da residui di patina biologica.

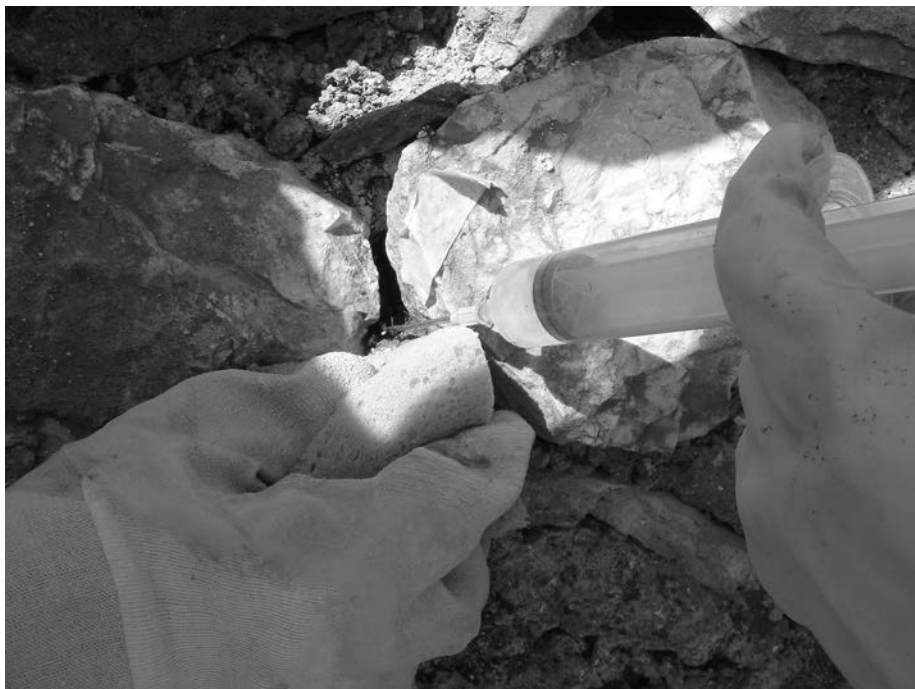
Applicazione a siringa di un biocida all'interno dell'apparato radicale di una pianta infestante, precedentemente rimossa tramite estirpazione manuale. La spugna asciuga e tampona gli eventuali percolamenti della soluzione sul paramento lapideo.

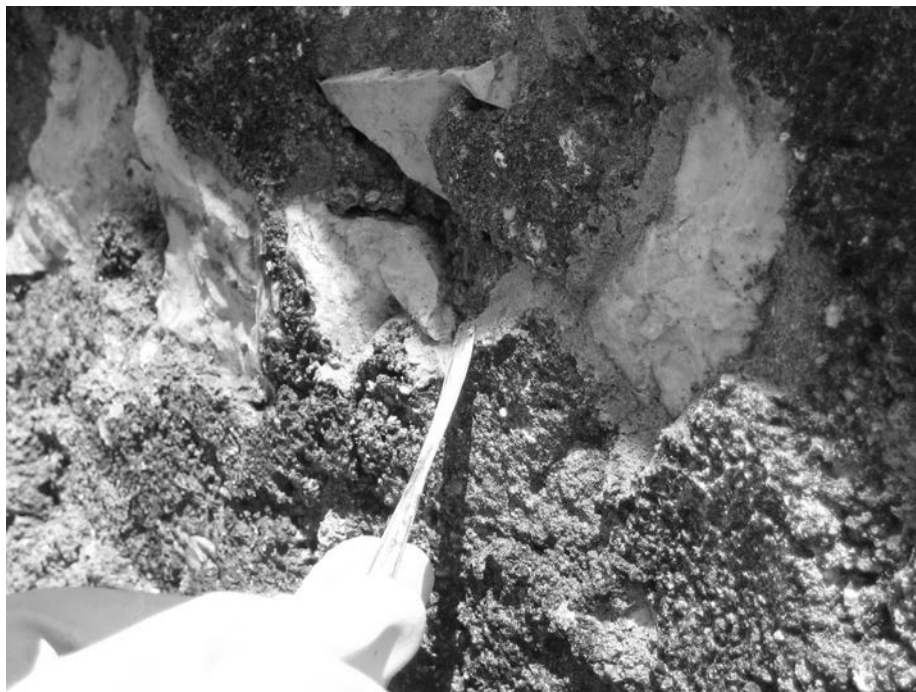
Applicazione a spatola di una microstuccatura per sigillare le discontinuità fra i lacerti d'intonaco e il paramento murario retrostante. È ben visibile la forte pressione che l'operatore applica sull'utensile per compattare la malta pastosa da stuccatura.

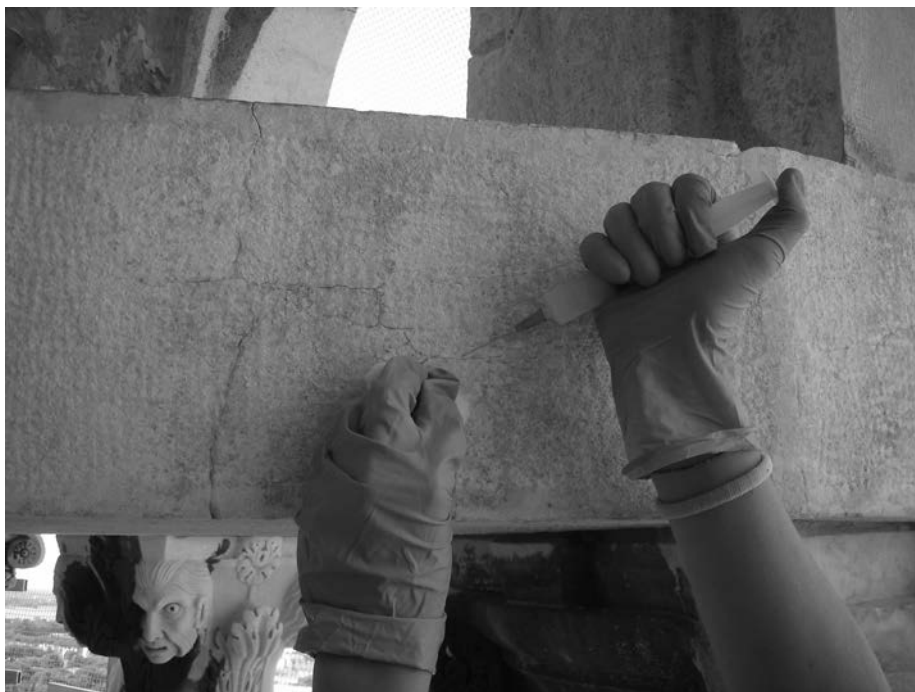
FIGURA 6.7

Torre di Pisa. Sigillatura con iniezione di resine acriliche delle microfratture sulla superficie delle mensole che collegano i capitelli al corpo murario centrale

L'operatore segue il percorso dell'ago con un tampone di ovatta al fine di asciugare tutte le fuoriuscite, evitandone la deposizione sulla superficie della pietra.

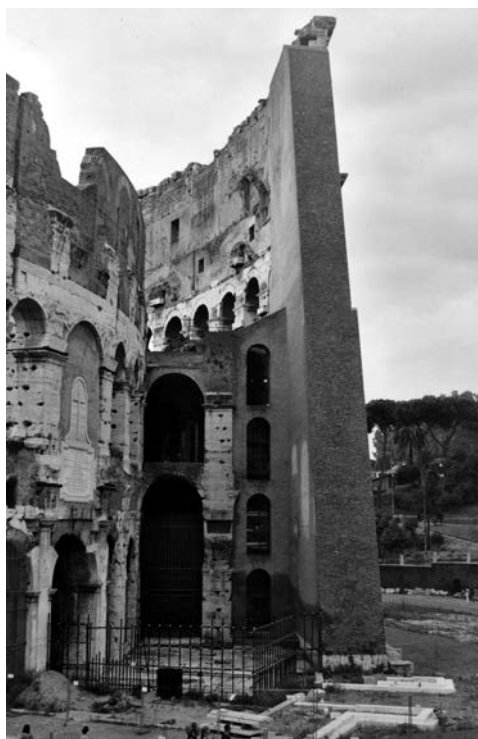
FIGURA 7.3

Roma, Colosseo. Ascensori oleodinamici installati dietro ai tre arconi di collegamento del poderoso sperone ottocentesco di R. Stern, in modo da ridurne l'impatto visivo sul monumento

allargarne l'accessibilità del percorso di visita; in quest'ultimo caso, tuttavia, s'è preferito mimetizzare l'intervento nascondendo il vano corsa dell'ascensore, sempre in acciaio e vetro, dietro il poderoso sperone ottocentesco in mattoni (2001; arch. P. Meogrossi; FIG. 7.3).

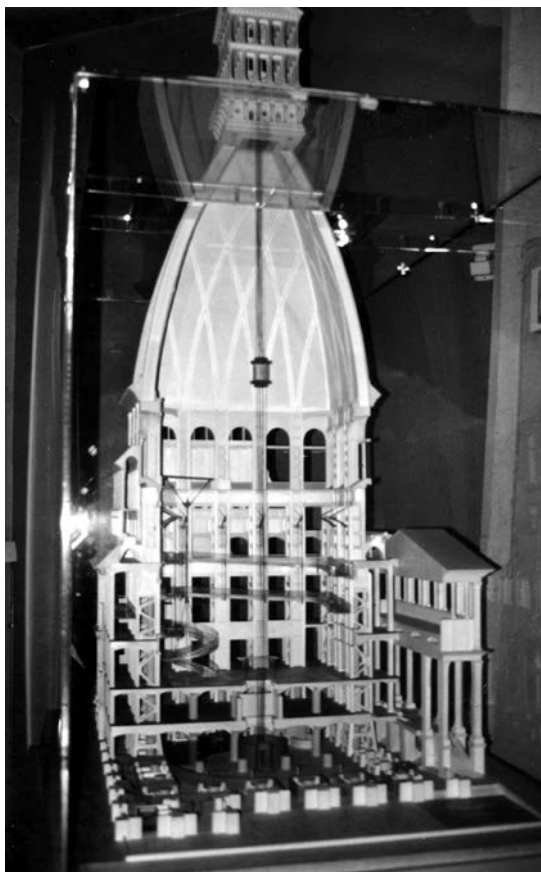
FIGURA 7.4  
Torino, Mole Antonelliana. Plastico del progetto di restauro, allestimento museale e adeguamento impiantistico

Sono visibili la rampa elicoidale adibita a percorso espositivo e l'ascensore installato lungo l'asse verticale della cupola per consentire l'accesso alla lanterna.

Differenti finalità caratterizzano, invece, l'ascensore installato nell'ottocentesca Mole Antonelliana di Torino, in occasione del suo recente adattamento a Museo Nazionale del Cinema (FIG. 7.4).

Qui il progetto ha previsto, al posto d'un precedente impianto risalente agli anni sessanta del secolo scorso, la sistemazione d'una semplice cabina panoramica; questa è stata sospesa nel vuoto racchiuso dalla cupola a sesto fortemente rialzata e rende oggi accessibile la terrazza posta alla base della slanciata lanterna. L'ascensore, guidato solo da quattro funi in acciaio tese verticalmente, è stato dunque concepito privo d'un vero e proprio vano corsa, poiché questo, con il proprio volume, avrebbe inutilmente enfatizzato l'asse centrale della cupola lungo il quale si dispone l'impianto, avrebbe limitato la pa-

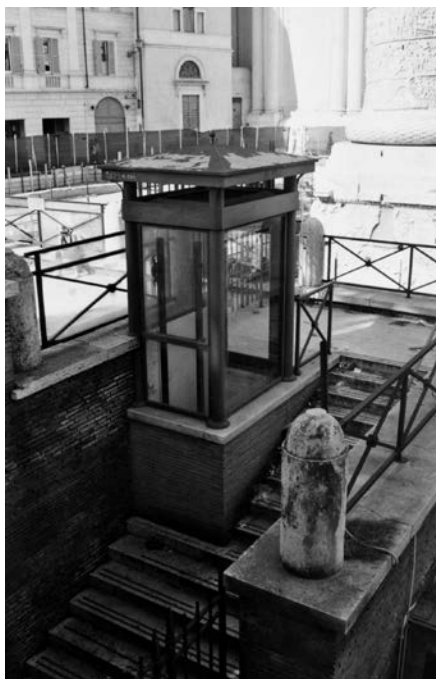
FIGURA 7.6

Roma, area archeologica dei Fori imperiali. Pedana elevatrice protetta da vano metallico tamponato in vetro, installata nel Foro di Traiano per allargarne l'accessibilità

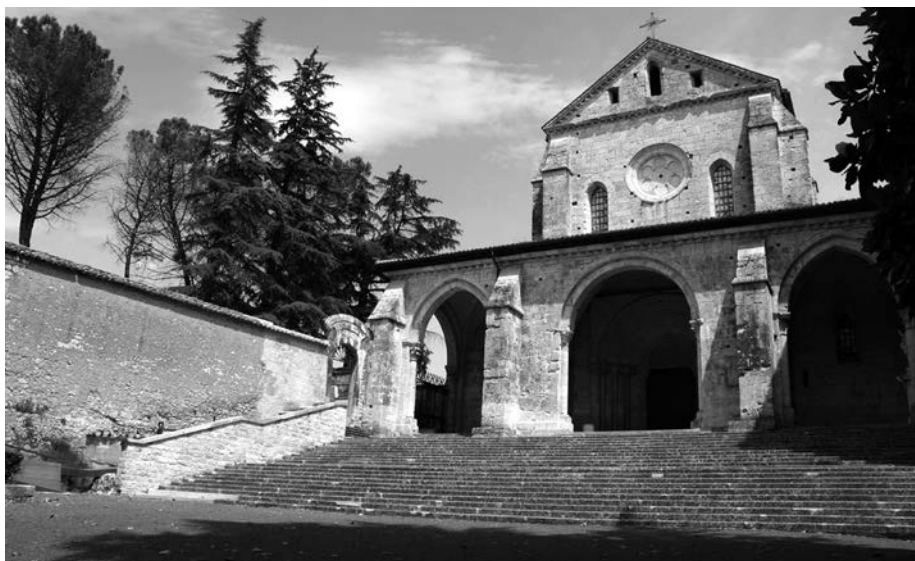
FIGURA 7.7  
 Abbazia di Casamari (Frosinone)

Il sistema passivo adottato per allargare l'accessibilità alla chiesa, nella fattispecie rappresentato dalla rampa parzialmente nascosta dal muro visibile a sinistra, è integrato dalla disposizione d'una pedana elevatrice atta al raggiungimento della quota di calpestio della chiesa.

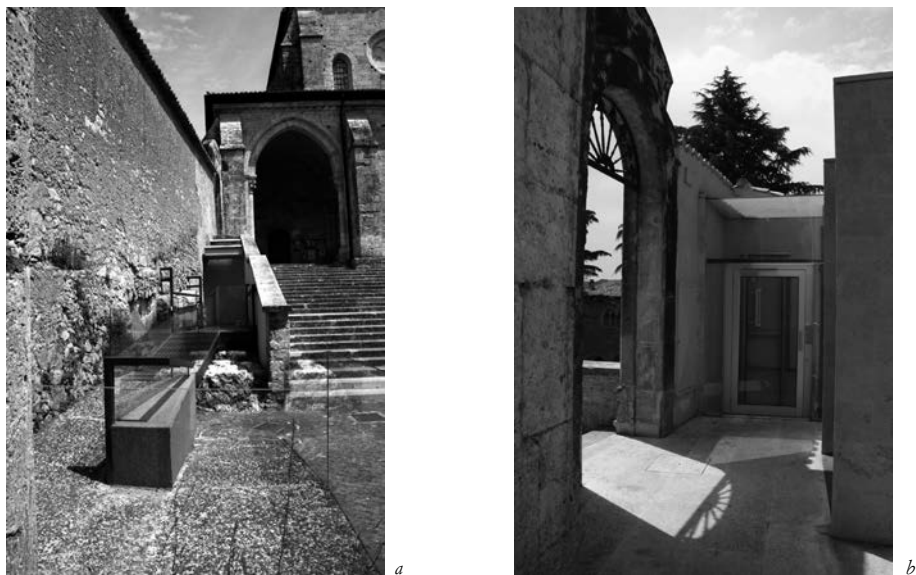
FIGURA 7.8  
 Abbazia di Casamari (Frosinone). Sistema per favorire l'accessibilità del complesso

*a*) Rampa di collegamento fra il sagrato della chiesa e la quota della pedana elevatrice. La struttura permette la visibilità di alcuni resti archeologici presenti in prossimità dell'edificio. *b*) Pedana elevatrice esterna installata per superare la barriera architettonica costituita dalla scalinata d'accesso alla chiesa abbaziale.

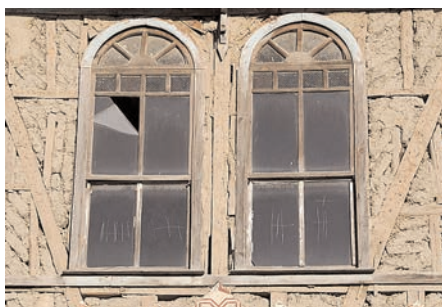
a) Murature a graticcio ligneo e riempimento in terra a Tarakli, Sakarya (Turchia).

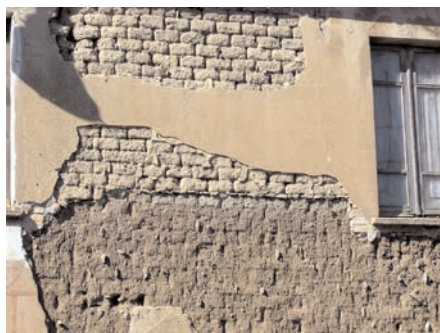
b) Murature in mattoni di terra (*adobe*) a Serrenti (Cagliari).

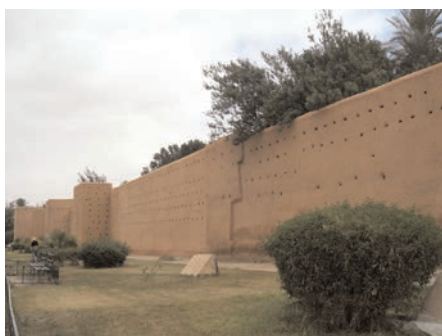
c) Cinta muraria in terra pressata (*pisé*) nella città di Marrakech (Marocco). Le mura, che hanno subito vari rifacimenti, risalgono al XII secolo.

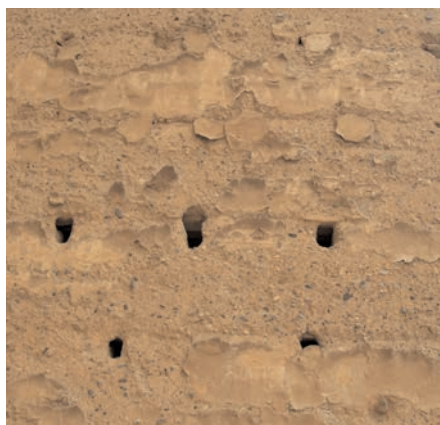
d) Muratura in terra pressata (*pisé*) del Palais El Badia, del XVI secolo, a Marrakech (Marocco).

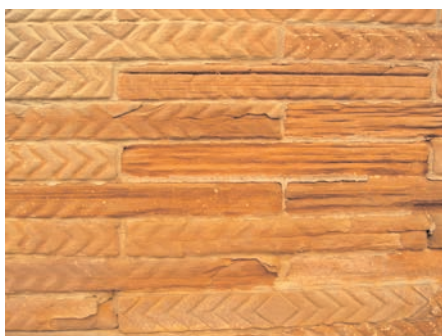
e) Muratura in arenaria rossa a Fathepur Sikri (India). La muratura, del XVI secolo, presenta conci lapidei che simulano una cortina laterizia.

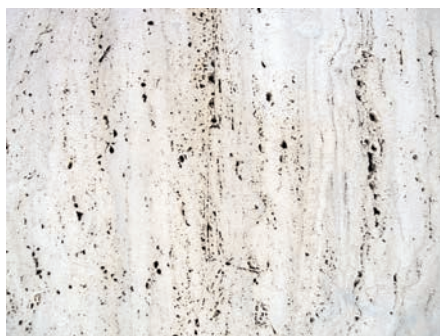
f) Travertino romano, con le caratteristiche vacuolarità e stratificazioni. La giacitura verticale delle stratificazioni evidenzia l'uso non strutturale dell'elemento lapideo (lastra di rivestimento).

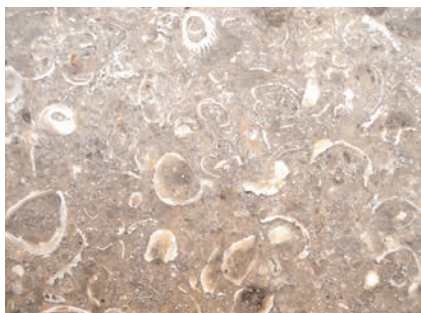
a) Calcare organogeno a Merida (Messico). La presenza di conchiglie nel materiale lapideo è visibile, in questo caso, ad occhio nudo.

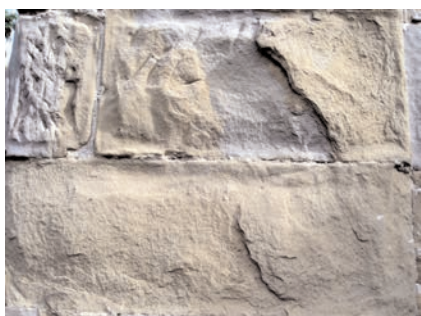
c) Muratura in arenaria nella chiesa dei SS. Pietro e Paolo a Cesacastina (Teramo). Si nota la struttura granulare dell'arenaria, particolarmente vulnerabile ai fenomeni erosivi, tanto da facilitare la formazione di vistose esfoliazioni.

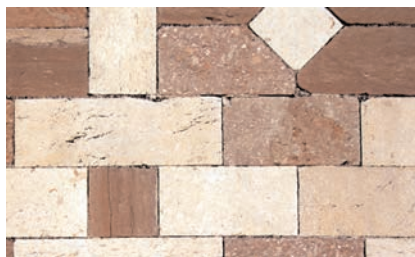
b) Il paramento lapideo della facciata di S. Maria di Collemaggio all'Aquila è caratterizzato da un disegno bicromo realizzato con conci in calcare bianco e rosa. Nel particolare si nota che alcuni elementi sono in breccia rosata, mentre la maggior parte dei conci è in calcare compatto.

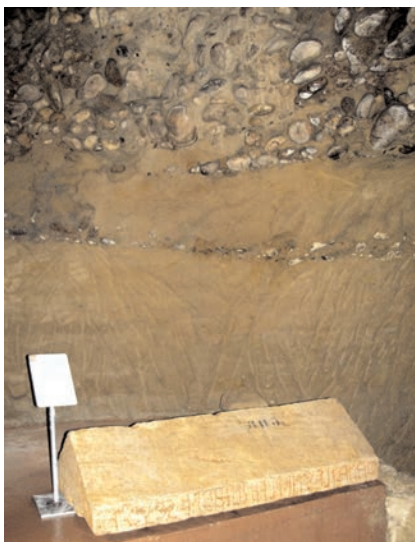
d) I cunicoli etruschi a Chiusi (Arezzo) sono scavati nel materiale lapideo costituito da banchi di tufo alternato a conglomerato con ciottoli.

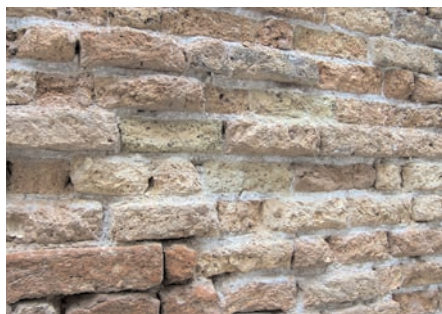
e) Paramento murario in laterizi a Venezia, con mattoni di colore giallastro poco cotti (foto di F. Fratini).

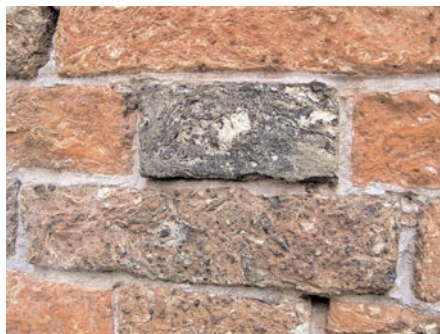
f) Paramento laterizio a Venezia; il mattone verdastro al centro è stato sottoposto a cottura eccessiva (foto di F. Fratini).

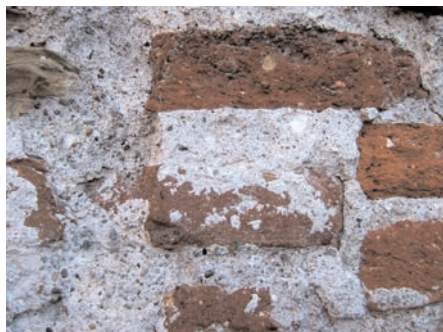
*c)* Malta di allettamento a legante magnesiacco, dal caratteristico colore biancastro, in località Promontorio a Genova (foto di F. Fratini).

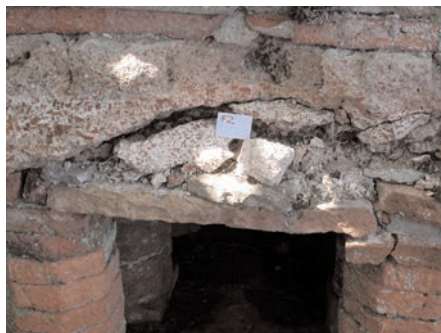
*d)* Malta con aggregato di cocchiopesto, visibile a occhio nudo, nel *calidarium* delle terme romane di Fiesole (Firenze) (foto di F. Fratini).

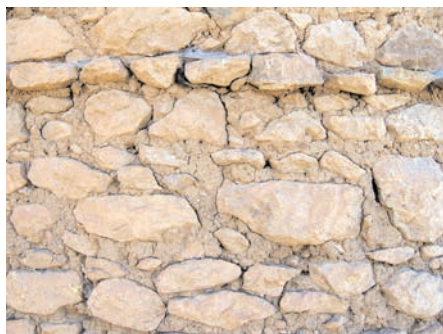
*e)* Malta di allettamento in terra a Lalibela (Etiopia), con inerti lapidei e fibre vegetali (foto di F. Fratini).

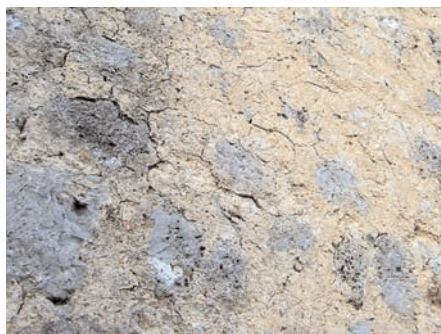
*f)* Malta di rivestimento, con trattamento a “raso-sasso”, su una torre della cinta muraria di Castelvecchio di San Gimignano (Siena). Le fessurazioni dovute al ritiro sono tipiche delle malte di calce aerea e non sono da considerarsi un fenomeno di degrado.

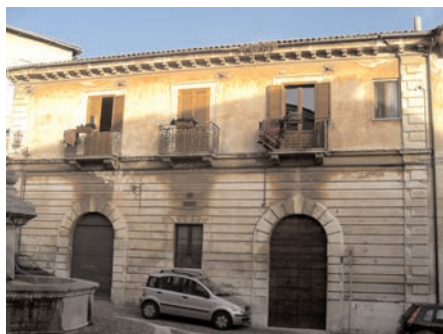
e) Tinta a calce su un edificio ottocentesco all'Aquila; questo tipo di tinta è riconoscibile per la trasparenza e la tipica modalità di alterazione per scolorimento progressivo sulle superfici esposte a dilavamento.
