# Restauro e tecnologie in architettura

a cura di Donatella Fiorani

Carocci editore

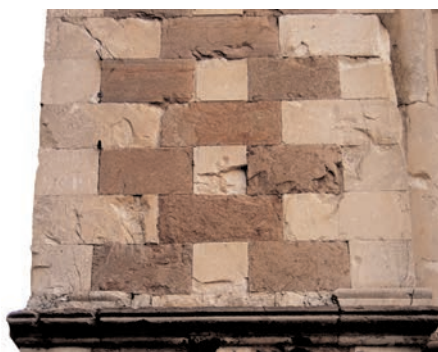
*a)* Degrado meccanico: lesioni e fratturazioni sul paramento lapideo di S. Maria di Collemaggio all'Aquila. Esempio di interazione tra problemi strutturali (solicitazioni sismiche) e degrado delle superfici.

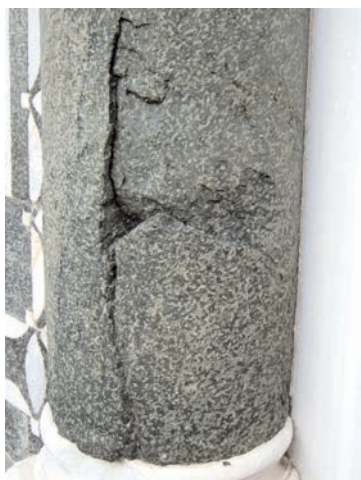
*c)* Degrado fisico-meccanico: fenomeno del "termoclastismo". La colonna in serpentinite, nella facciata della Badia Fiesolana (Firenze), è fratturata a causa delle dilatazioni termiche. In particolare, il colore scuro fa sì che il materiale assorba molto calore per irraggiamento ma la bassa conducibilità termica ostacola la trasmissione del calore all'interno; si creano quindi delle tensioni per dilatazione differenziale (foto di F. Fratini).

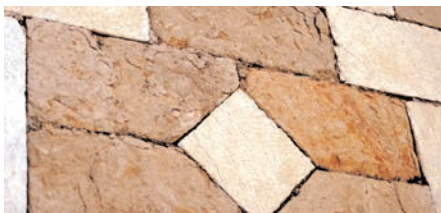
*e)* Degrado fisico: esfoliazioni dovute a gelività sulla pietra rosa della facciata di S. Maria di Collemaggio all'Aquila.

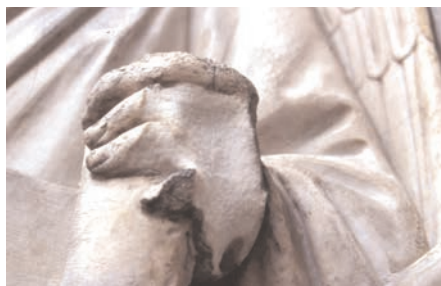
*b)* Degrado fisico-meccanico dovuto a fenomeni di dilatazione termica: particolare di una statua in marmo apuano sulla facciata del Duomo di Firenze; la rottura è dovuta alle dilatazioni termiche differenziali nel materiale anisotropo "marmo cotto" (foto di F. Fratini).

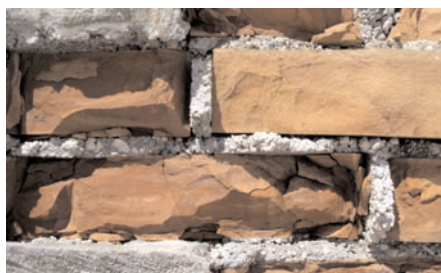
*d)* Degrado fisico: laterizi con fratture e scagliature dovute a fenomeni di gelività.

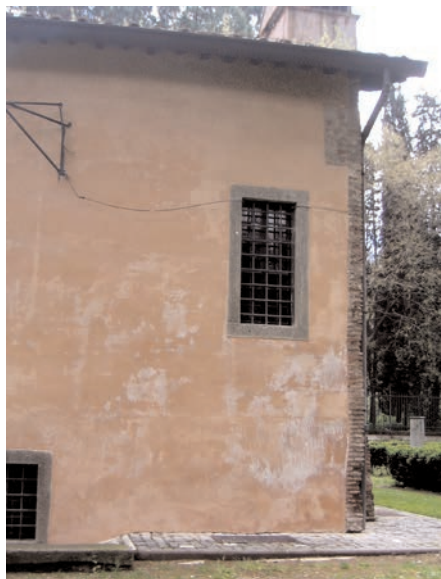
*f)* Degrado fisico-chimico: efflorescenze saline sull'intonaco, realizzato di recente, della Casina del cardinal Bessarione a Roma.

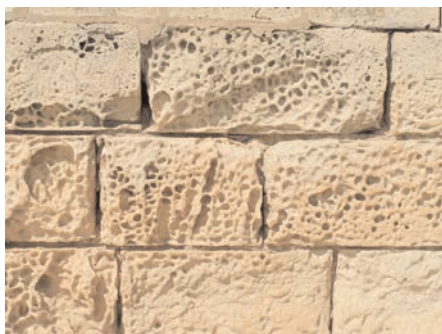
*a)* Degrado fisico-chimico: alveolizzazione in una muratura in arenaria a Gozo (Malta). In questo caso l'aerosol marino rappresenta una delle cause del fenomeno erosivo, dovuto a cristallizzazione salina.

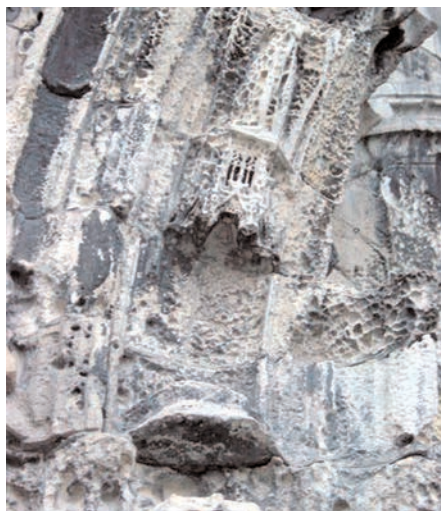
*b)* Degrado fisico-chimico: erosione ed alveolizzazione sul portale della chiesa di Saint-Sauveur a La Rochelle (Francia). In questo caso, la presenza di croste nere fa pensare ad un'aggressione ambientale dovuta anche all'inquinamento.

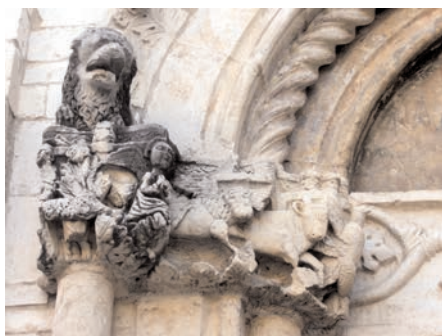
*c)* Degrado chimico: erosione degli elementi scultorei più esposti all'azione meteorica sul portale della chiesa di S. Marciano all'Aquila. Si notano zone scure (probabili croste nere) e parti più sbiancate, dovute a dilavamento.

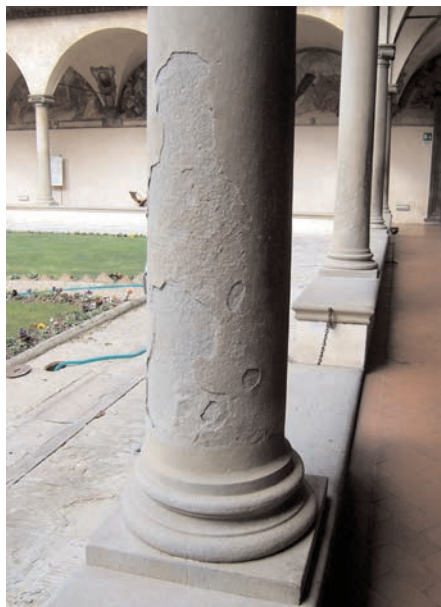
*d)* Degrado chimico: lisciviazione. La colonna in pietra serena (arenaria), nel chiostro del convento di S. Marco a Firenze, è interessata da fenomeni di esfoliazione dovuti alla formazione di una crosta superficiale, ricca in cemento calcitico, meno porosa, che tende a distaccarsi. Tali croste si formano per dissoluzione della calcite che si trova all'interno della pietra e successiva precipitazione nella porosità della parte più superficiale (foto di F. Fratini).

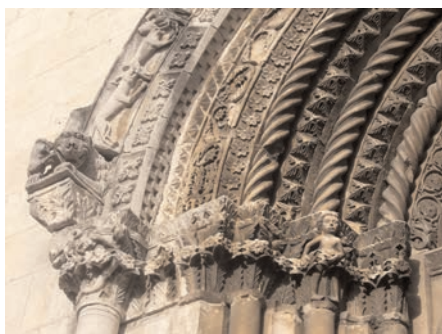
*e)* Degrado chimico: croste nere sul portale della chiesa di S. Maria di Paganica all'Aquila. Sono evidenti le parti dilavate, più chiare, e le parti scure, su cui si sono depositati gli elementi inquinanti.

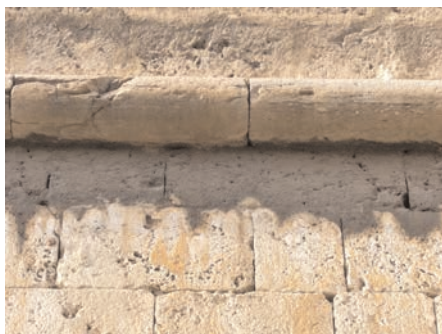
*a)* Degrado chimico: probabile formazione di croste nere sulla torre campanaria di S. Maria di Paganica all'Aquila. Il deposito di polveri è evidente sulla parte sottostante la cornice, al riparo dell'azione dilavante delle acque meteoriche.

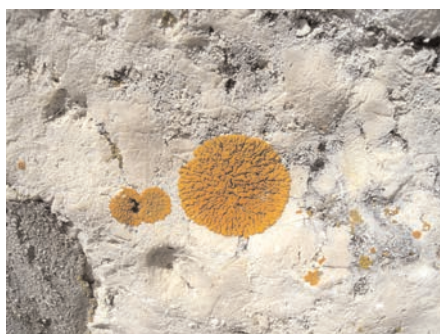
*b)* Degrado biologico: licheni su una muratura calcarea in zona extraurbana, nei dintorni dell'Aquila (Gran Sasso). Questo tipo di degrado è caratteristico delle zone poco inquinate.

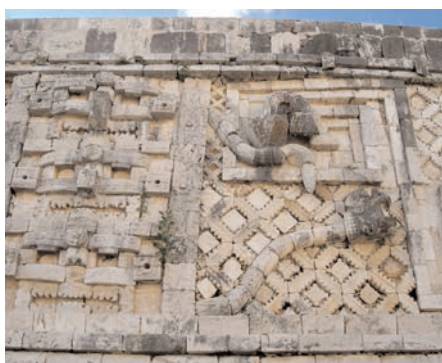
*c)* Degrado biologico: patine scure di natura biologica su una muratura nel sito archeologico di Uxmal (Messico). La mancanza d'inquinamento nel sito e la particolare dislocazione delle zone scure sugli elementi più esposti all'acqua meteorica, prive di segni di dilavamento, lasciano intendere la natura biologica del fenomeno.

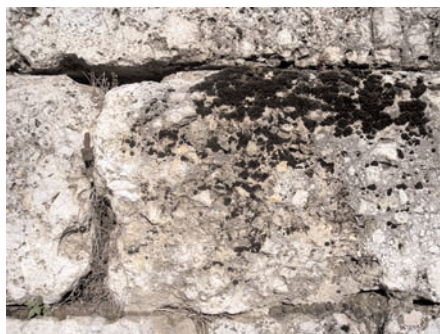
*d)* Degrado biologico: presenza di muschio su un calcare vacuolare, in cui le cavità hanno favorito la vegetazione.

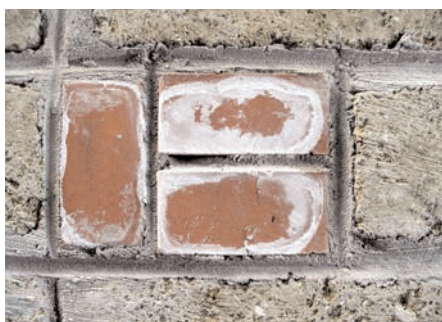
*e)* Efflorescenze saline su una muratura recente in tufo e laterizi (CNR, area di ricerca di Roma 1). Si nota che la cristallizzazione salina è avvenuta in particolare sui laterizi che, per le loro caratteristiche di porosità, hanno assorbito in via preferenziale i sali contenuti nella malta cementizia.

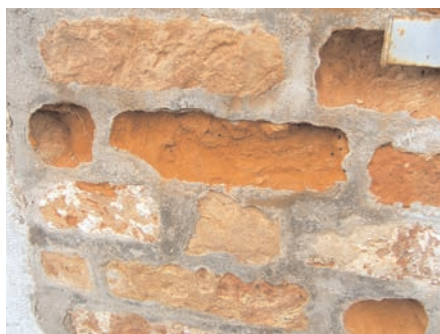
*f)* Disgregazione dei laterizi dovuta ad un fenomeno particolarmente accentuato di cristallizzazione salina, in una muratura storica a Venezia (foto di F. Fratini).

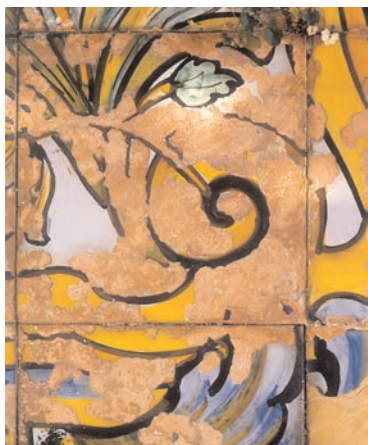
a) Degrado delle piastrelle del chiostro di S. Chiara a Napoli, dovuto ad un attacco di alghe che ha interessato solo le parti chiare della decorazione, dove poteva penetrare la luce (foto di G. Torraca).

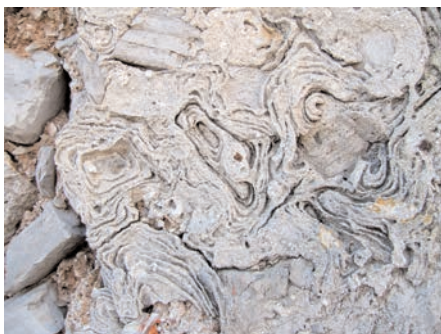
c) Un particolare attacco biologico degli intonaci è il fenomeno del *flos tectoris*. Nella foto un particolare di una superficie intonacata a Lussino (Croazia) (foto di F. Fratini).

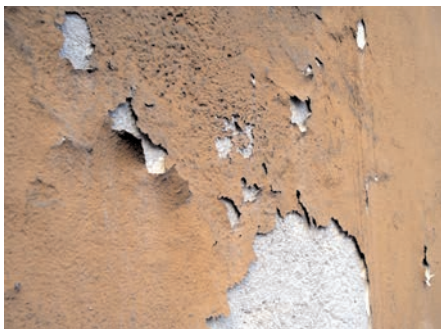
e) Degrado di una pittura con effetto "pellicolante". L'uso di rivestimenti sintetici su murature antiche è di per se stesso causa di degrado, in quanto tali pitture hanno caratteristiche idrorepellenti che impediscono la normale traspirazione della muratura.

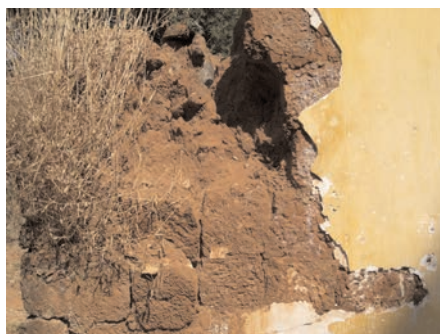
b) Degrado di una muratura in blocchi di terra a Goa (India). La caduta dell'intonaco ha favorito l'infiltrazione dell'acqua e una progressiva disgregazione della muratura, in seguito attaccata anche dalla vegetazione.

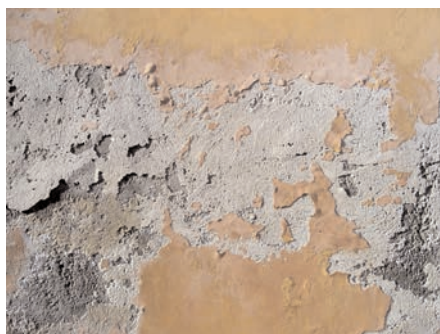
d) Degrado di una tinteggiatura dovuto a problemi d'incompatibilità con il supporto.

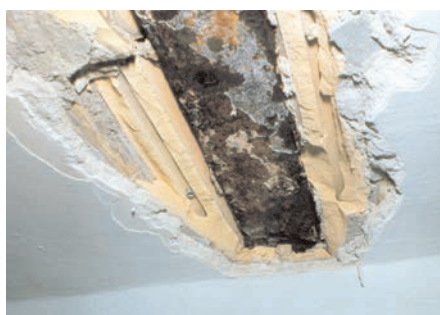
f) Degrado di un profilato metallico nella casa D'Annunzio a Pescara, dovuto all'accostamento con materiali non compatibili (malte di gesso). Il gesso ha determinato la corrosione di tutti gli elementi metallici del solaio, con evidenti segni di disgregazione.

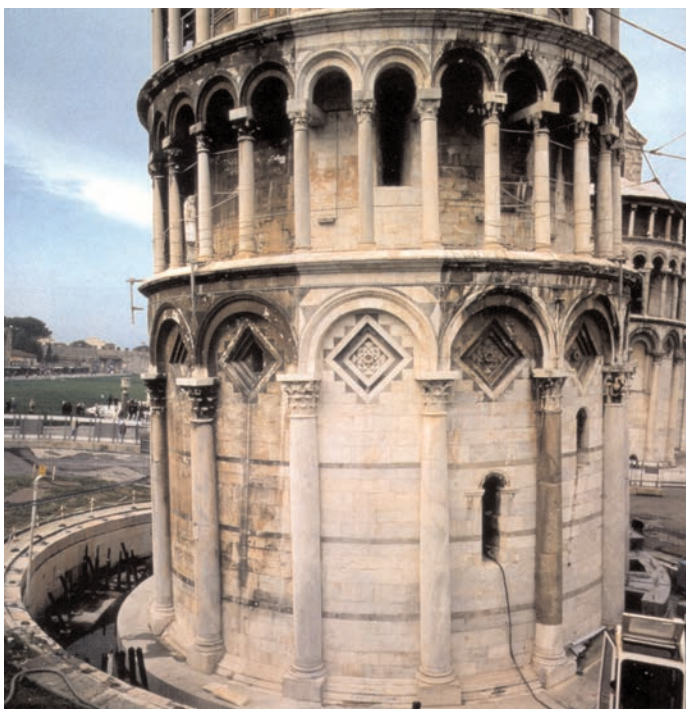
b) Uno dei tasselli scelti per il "cantier di progetto" ripreso al termine delle operazioni di restauro. L'immagine costituisce un efficace accostamento della situazione *ante operam* al risultato finale; è ben visibile, specialmente nel loggiato del secondo ordine, la cura con cui sono state conservate le patine stese dal tempo sulle superfici del monumento (da D'Elia, Capponi, 2005).
