Per via di levare

Per via di mettere

Ruderi, rovine, relitti

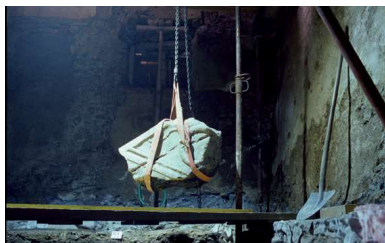
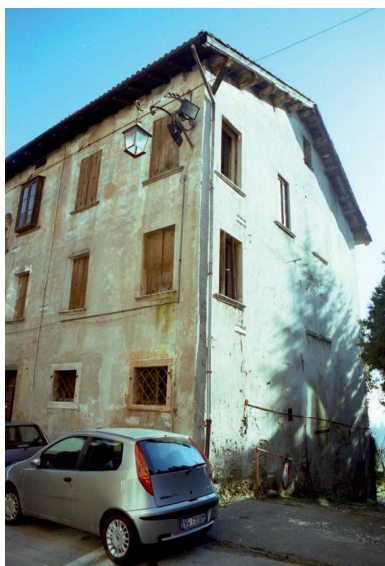
Archeologie in palazzo Bizzarrini. Sopra, il sollevamento di un frammento probabilmente di un sarcofago romano, ritrovato nel corso degli scavi condotti dalla Soprintendenza Archeologica del Veneto.

Vista d'angolo del palazzo Bizzarrini: nonostante il nome, una casa modesta.

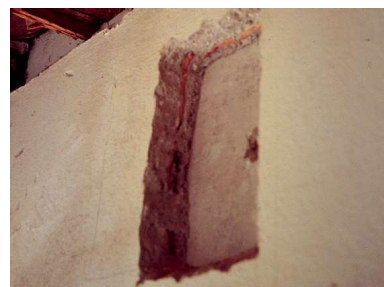
Saggi stratigrafici compiuti, nelle fasi preliminari del progetto, dal restauratore Federico Pat. Nella immagine con sondaggio "a scaletta" si osservano più strati di tinta a calce che ricoprono la spalla – il "vero bordo" – di una porta murata, manifestata in superficie dalla cavillatura verticale di una limitata lesione che si è insediata nella discontinuità.

Sotto, il saggio sul consistente strato di intonaco (8 cm) trova una superficie a scialbo che ricopre l'affresco cinquecentesco della stanza con soffitto dipinto "a cani correnti", ripreso a lavori ultimati dalla stessa posizione.

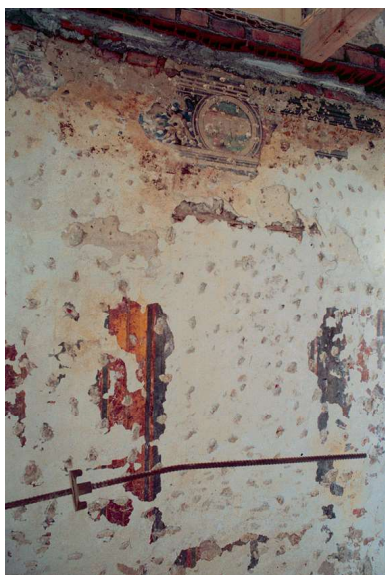
Ritrovamento, riapertura e ricostruzione dell'elemento ligneo di una nicchia formata insieme alla muratura affrescata, e dettaglio della fascia dipinta soprastante, primi decenni del XVI secolo.

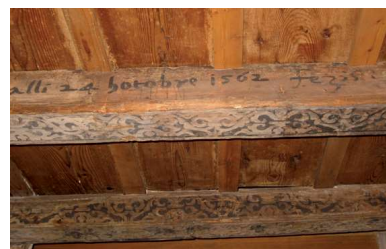
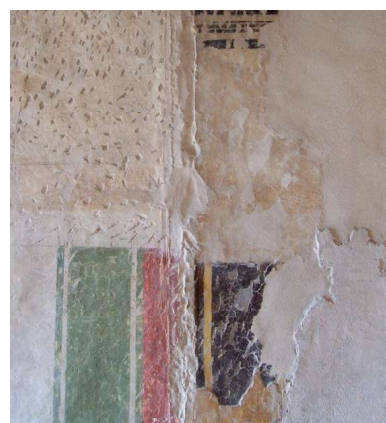
Sul fianco di una trave, in antico nascosto da una parete ora perduta, il decoratore del soffitto si stanca, lascia le mascherine che ha utilizzato e finisce dipingendo la data «14 hotobre 1562» e, forse, la sua firma.

Dettaglio stratigrafico dell'appoggio a muro di una parete lignea formata da un'unica tavola e, sotto, un elemento di quella parete ritrovato, insieme ad altri, come reimpiego a rinforzo di un solaio. Da notare che la decorazione sulla tavola consente di comprendere la forma e l'ornato di una cornice a muro in legno, ora perduta, che essa continua imitandola.

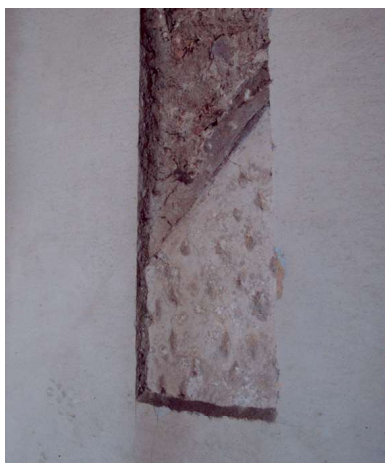
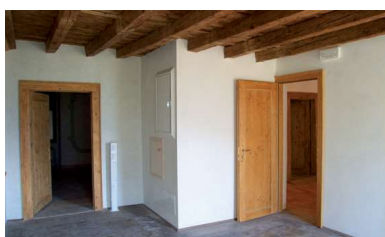
Sequenza degli accertamenti per localizzare nel progetto l'elevatore necessario al superamento delle barriere architettoniche. In alto, saggio sugli intonaci con individuazione della traccia della scala rimossa. Immagini seguenti: incisione sul solaio formata in antico dalla scala e immagine esterna del vano corsa.

tracce inequivocabili sulle murature, messe in luce dai saggi sugli intonaci che le avevano ricoperte. Alle incisioni sui solai della vecchia scala, non risarcite e solo nascoste, si era sommata l'apertura della nuova scala ottocentesca che aveva tagliato la trave di testa: i solai antichi erano ormai a sbalzo, e poggiavano su una parete a struttura lignea generando una situazione del tutto precaria in cui molte travi tagliate poggiavano su altre travi a loro volta tagliate. Il progetto ha fatto coincidere il vano dell'elevatore con il varco della scala più antica poi eliminata, e ha utilizzato la nuova struttura per dare appoggio al solaio tagliato, senza sostituirlo. Per sfruttare il varco sui solai, sono state affiancate all'elevatore, in un cavedio tecnico ispezionabile, la maggior parte delle dorsali impiantistiche verticali dell'edificio.

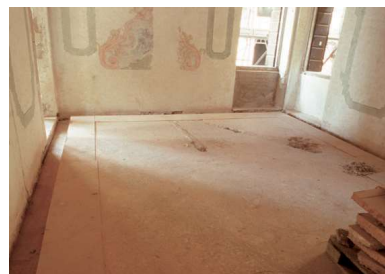
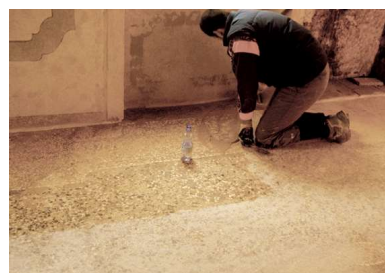
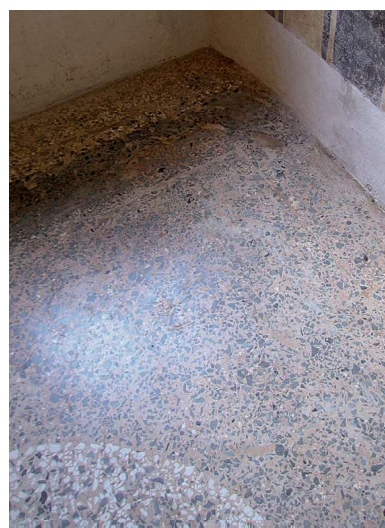
Fasi del taglio mirato con sollevamento a tratti del pavimento alla veneziana, per la collocazione dei tiranti e per i passaggi impiantistici, e della successiva ricollocazione, stuccatura e levigatura. L'immagine in basso documenta il pavimento a lavori ultimati.

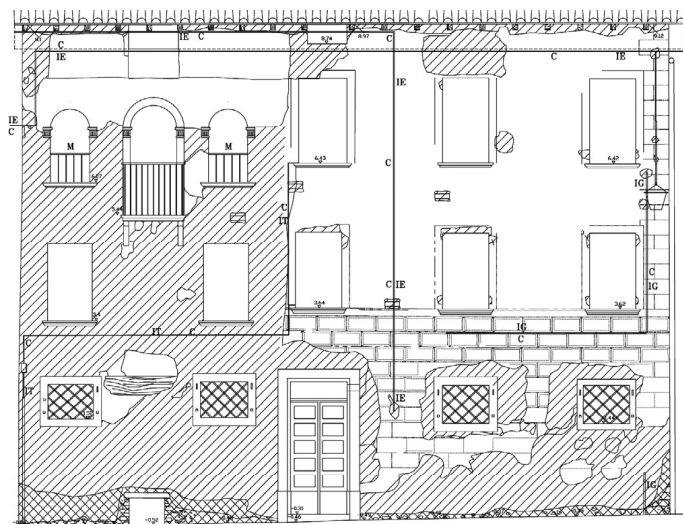
INTERVENTI DI DEMOLIZIONE,
RIMOZIONE E SMONTAGGIO

- Ⓢ Smontaggio elementi impiantistici con
studio di percorsi alternativi o sottraccia
cavi elettrici IE, tubi gas IG, cavi telefono IT
voce D.19
- Ⓢ Rimozione chiodi e ganci recenti presenti
su tutto il fronte con relative malte
di fissaggio voce D.19
- Ⓜ Rimozione parapetti in metallo voce D.02
- ☒ Rimozione di strato superficiale di intonaco
con particolare cura al fine di evitare
il danneggiamento dell'intonaco o della
muratura sottostante voce D.34
- ☒ Rimozione di intonaco degradato e non più
recuperabile con eventuale scarnitura dei
giunti voce D.33+D.33a
- ☒ Rimozione accurata di muratura per la
liberazione di spalle preesistenti voce D.08
- ☒ Demolizione di corpo di fabbrica addossato
all'edificio in epoca recente voce D.01

La tavola del progetto che designa le opere "per via di levare" – demolizioni, rimozioni, smontaggi, asporto di depositi, scavi ecc. – è separata da quella delle opere di conservazione e concettualmente la precede, indicando una precisa fase dei lavori. Ogni rimozione è mirata a una parte o strato ben definito e circoscritto, finalizzata a un preciso progetto, e descritta nei modi e nelle cautele esecutive dalle specifiche voci di elenco prezzi, cui i grafici fanno riferimento.

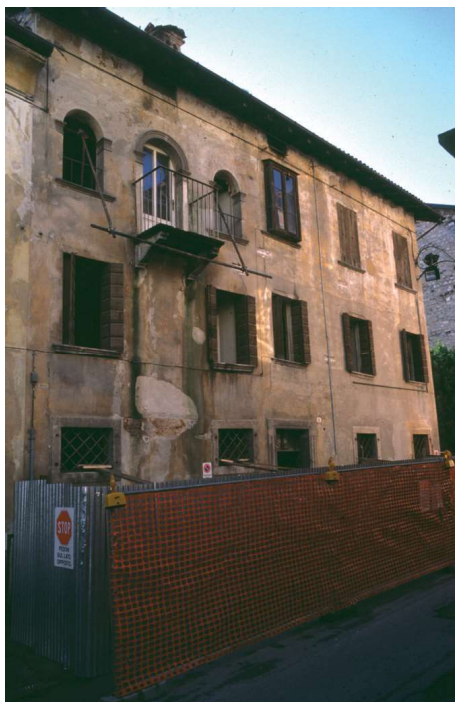
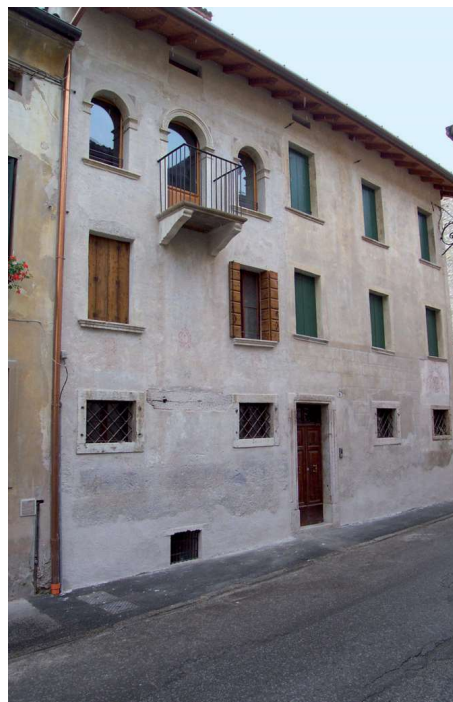
Immagine del fronte verso la strada prima e dopo il restauro.

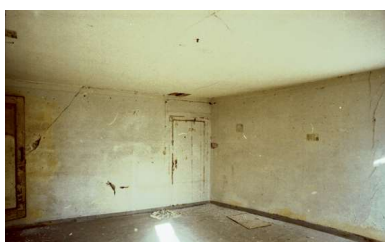
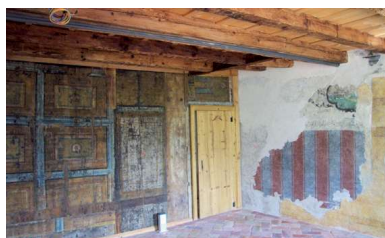
Sequenza della messa in luce e restauro di una rara parete in legno dipinta del XVI-XVII secolo, che già riutilizza elementi decorati più antichi. È stata ritrovata a seguito della rimozione di un intonaco di rivestimento su listelli in legno.

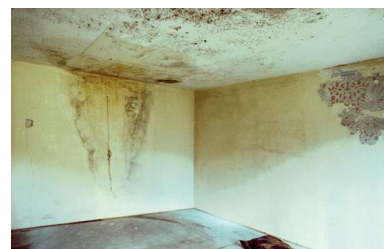
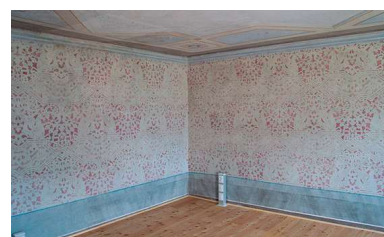
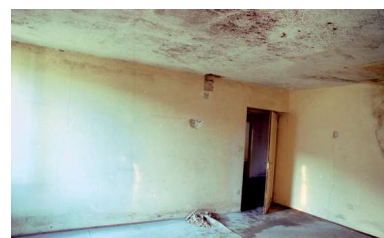
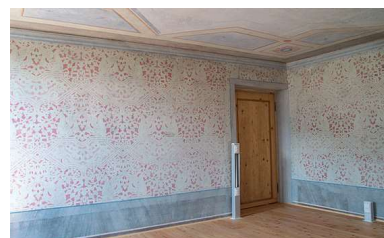
Immagini precedenti e successive alla messa in luce dell'ambiente con motivi decorativi a tempera (XIX-XX secolo).

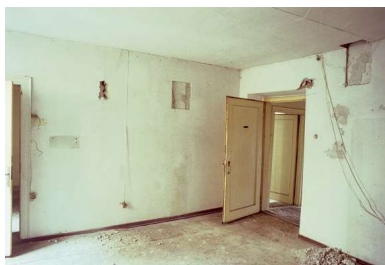
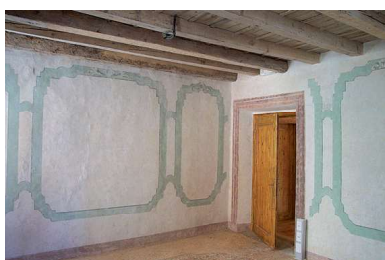
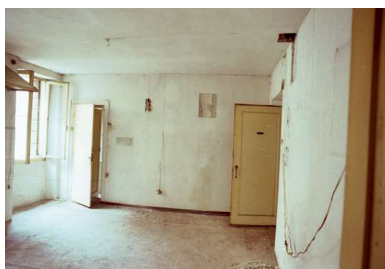
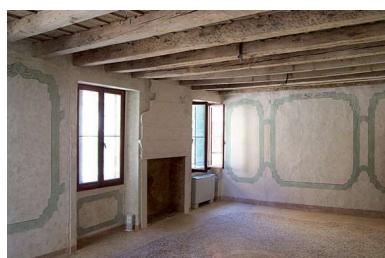
Immagini precedenti e successive ai restauri della sala "alla francese" (XVIII secolo con preesistenze del XVII) riportata in luce e restaurata.

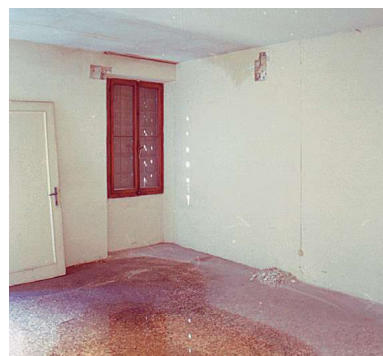
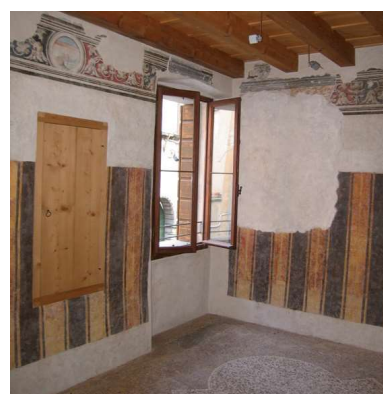
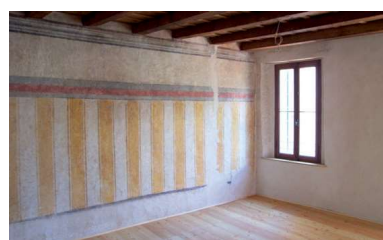
Ambienti cinquecenteschi le cui pareti presentano, nella parte superiore, il tipico assetto a fascia decorativa sottotrave e in quella inferiore simulano un tessuto appeso a una cornice lignea in aggetto, ora perduta, che correva su tutti i lati. Fasi precedenti all'intervento e assetto finale.

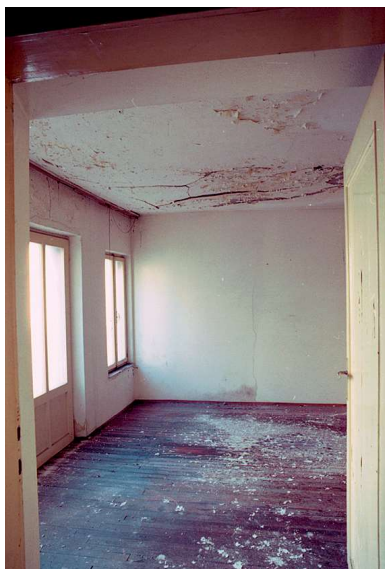
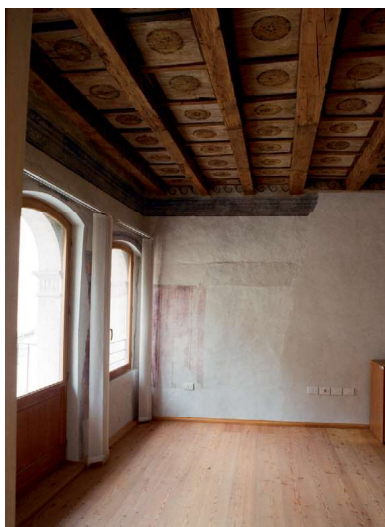
Prima e dopo il restauro nell'ambiente con il soffitto dipinto "a cani correnti".

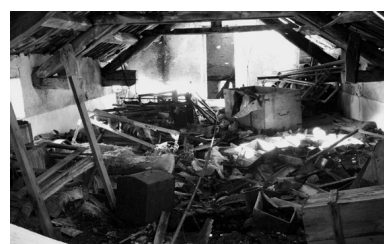
Il sottotetto in crollo del corpo centrale di villa Tomitano.

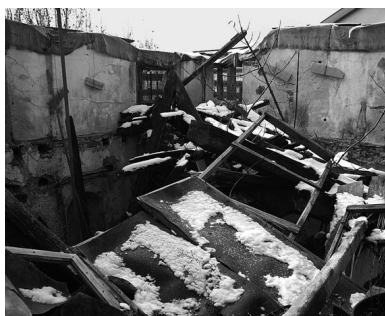
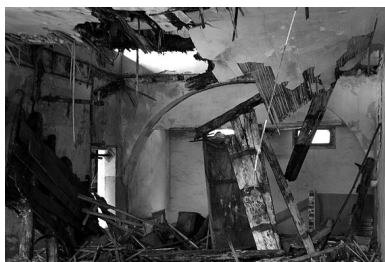
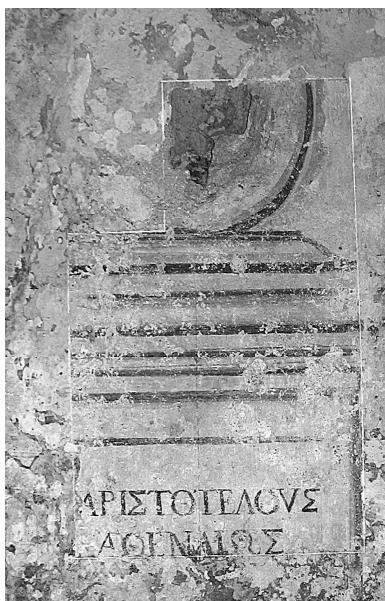
Macerie in atto e macerie in formazione nel relitto della villa.

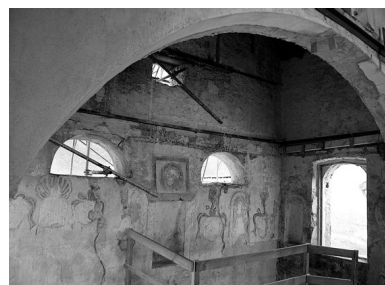
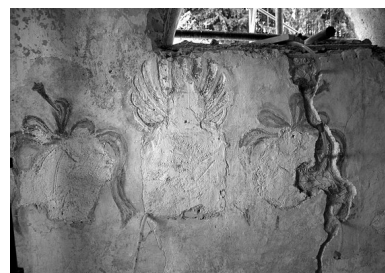
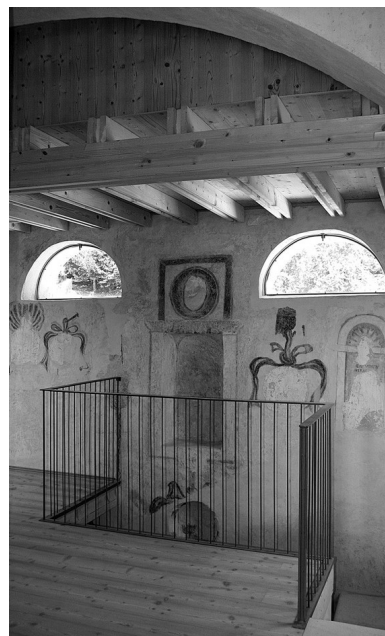
La scala, progettata in antico come percorso museale, durante e dopo i lavori.

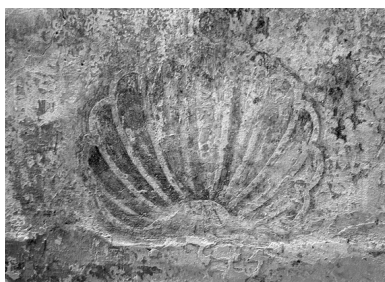
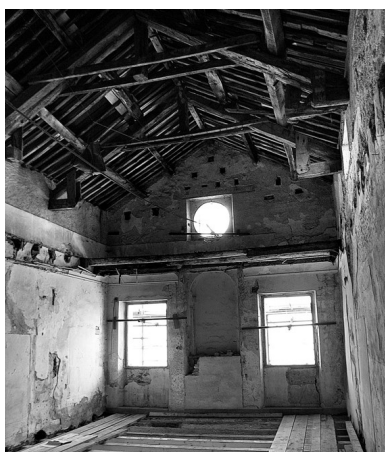
In quella che doveva essere la più riservata "camera delle meraviglie" del museo domestico, al secondo piano, conchiglie dipinte e finte nicchie davano risalto agli oggetti posati su una mensola-cornice, di cui si conserva la traccia, lungo le pareti.

Un disegno ricostruttivo dell'interno, elaborato interpretando le tracce.

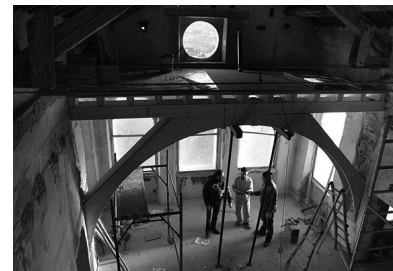
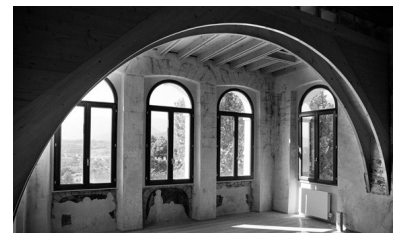
Sezione del progetto iniziale e del progetto variato in corso d'opera per tener conto delle tracce ritrovate e della più precisa interpretazione degli assetti antichi.

Fasi di costruzione dell'arco-diaframma tra loggia e nucleo centrale della sala.

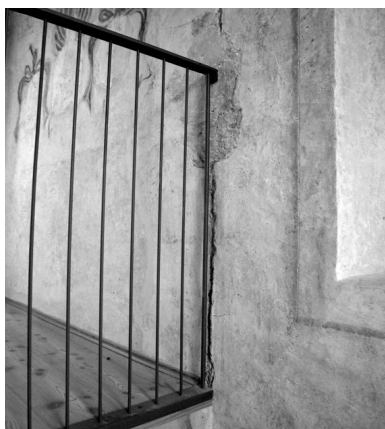
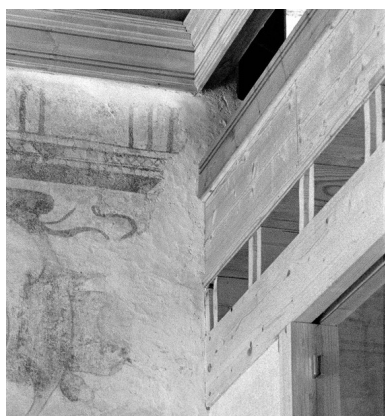
Contatti tra nuovi elementi e tracce dell'antico perduto. La ringhiera in metallo collima con la traccia di una parete a tavole in legno, sopra la scala. La cornice dipinta a triglifi integrata con sagoma lignea a soli intagli ortogonali, posta nella posizione di quella perduta. L'appoggio dell'arco in legno sull'interfaccia negativa di quello in muratura.

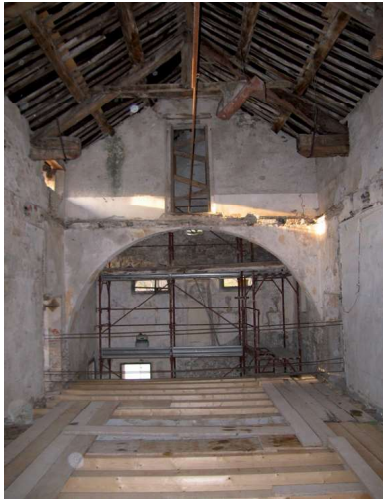
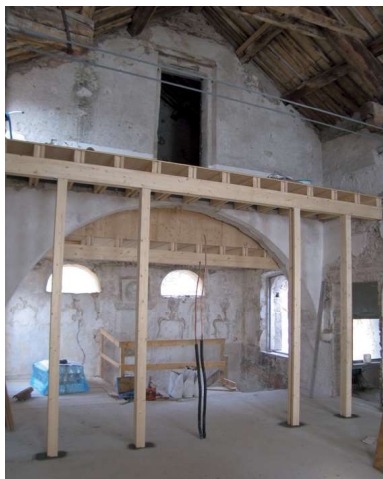
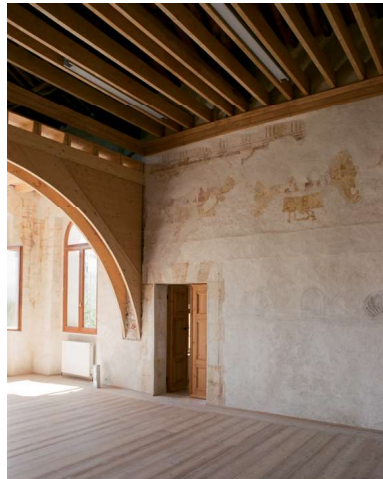
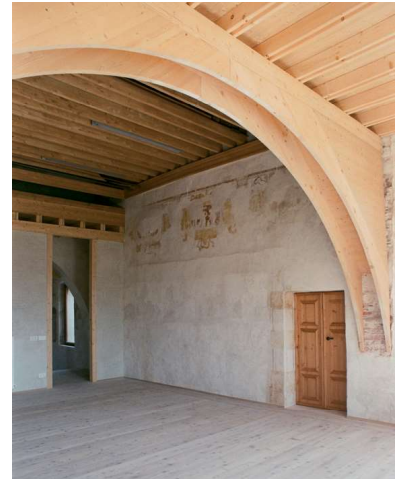
Mutamenti dell'ambiente centrale al secondo piano a seguito della ricostruzione della parete perduta di uno dei due archi e dei soffitti. Nella parete sono state realizzate due porte vetrate e non una sola centrale come in precedenza, per consentire la percezione dell'arco in muratura dall'ambiente principale e mantenere, poi, una relazione con quello ricostruito in legno.

Schemi ricostruttivi tridimensionali delle principali fasi formative della villa. I frontoni arretrati presenti nella prima fase erano sostenuti dagli archi trasversali all'interno degli ambienti (elaborazione grafica di Elisa Sartorelli).

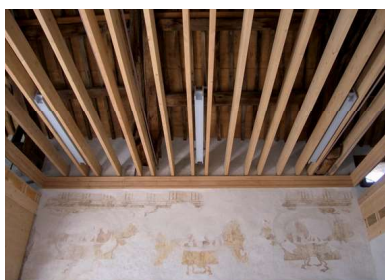
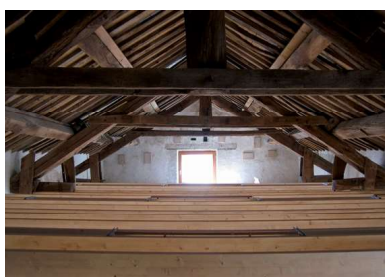
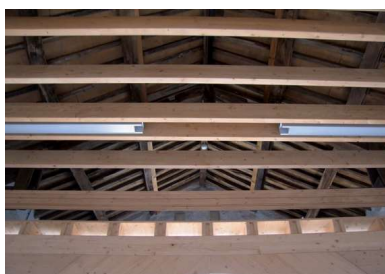
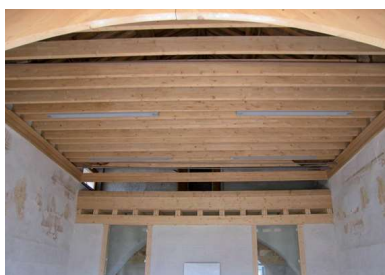
Immagini da sotto e da sopra dell'antico tetto conservato e delle lame in legno poste nella posizione del soffitto centrale perduto.

Gli elementi di integrazione e di rinnovo cercano dunque il modo di agire “a secco” per *non turbare la traccia cui si avvicinano e con cui argomentano la propria forma e posizione*: la volontà di formare un contatto non adesivo rappresenta uno dei motivi per cui si è fatto ricorso al legno per alludere al perduto arco in muratura. Ma cercano anche una loro propria coerenza linguistica, attraverso la riproposizione in condizioni diverse degli stessi stilemi, come il tema del doppio, di uno stesso elemento formato da una coppia di elementi simili tra loro in tensione; o attraverso il ricorso a un materiale prevalente, in questo caso il legno, con lievi diversità di lavorazione – lamellare, naturale – e di trattamento. Il cavo che si forma tra le coppie allude a una incompletezza, così come le cornici che corrono sul vuoto. C'è, nell'insieme, la ricerca di segni e materiali a misurata *emissività linguistica*, di per sé e come differenziale rispetto al contesto; non si aspira a un *neutro*, a un non-segno o a un inesistente materiale smaterializzato, né, all'opposto, a un protagonismo linguistico e a un differenziale esasperato. È voler partecipare a una manifestazione corale, che cerca la sintonia di voci diverse, senza solisti.

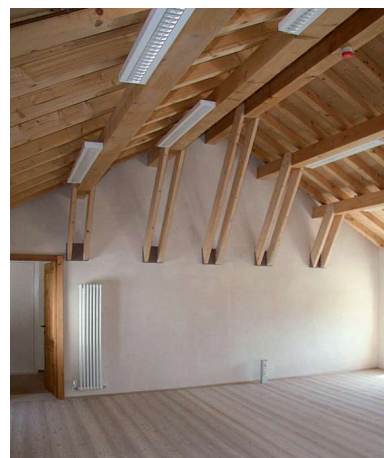
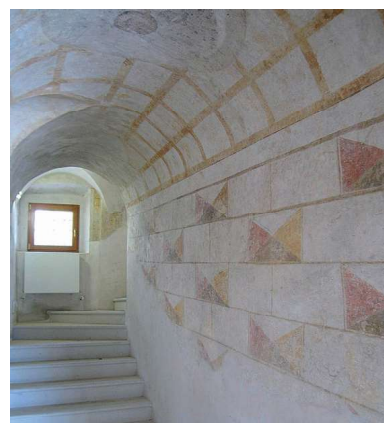
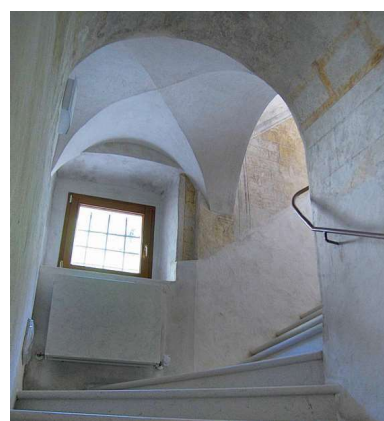
Nuovo tetto con terzere e coppie di saettoni nell'ala a est.

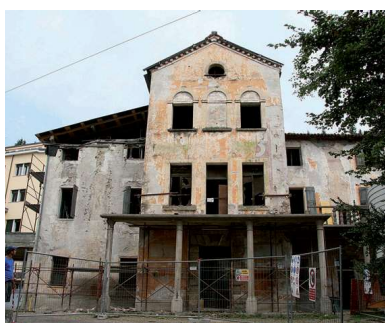
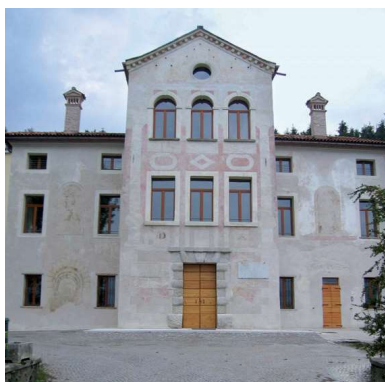
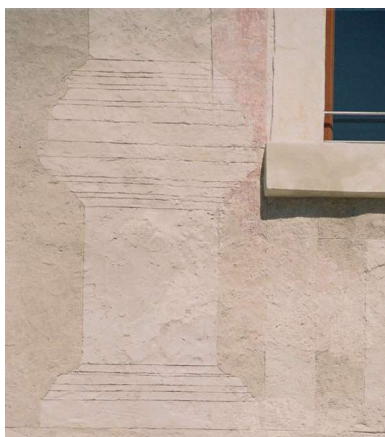
Il fronte della villa (prima e dopo il restauro) e particolare dell'integrazione della decorazione architettonica a mezzo di segni incisi a fresco e trattamento a campiture differenziate della stessa malta. La lavorazione a malta lavata, che rimette in luce l'inerte più scuro, forma rispetto alla superficie non trattata, più chiara, un differenziale che consente di integrare a monocromo le partiture rosse e bianche.

All'esterno di villa Tomitano, del fronte a grandi partiture architettoniche bianche su affresco rosso, destinate a fungere da "manifesto" visibile dal fondo del viale, si conservavano ampie superfici, in più parti erose dal degrado e intercalate da mancanze estese. Risultava insopportabile pensare di lasciare pressoché prive di base d'appoggio le grandi lesene di stile composito, sospendendole in un intonaco "neutro" che tale non avrebbe mai potuto essere; così come dava disagio la prospettiva di non ricucire la continuità del bugnato basamentale su cui poggiava l'intero ordine architettonico dell'avancorpo-pronao. Perché *disagio*?

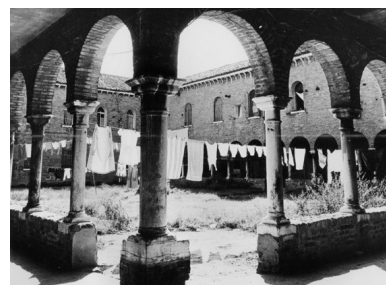
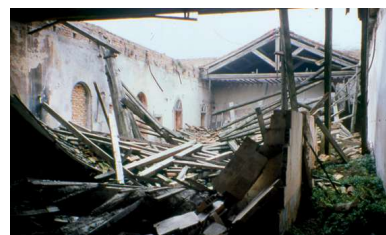
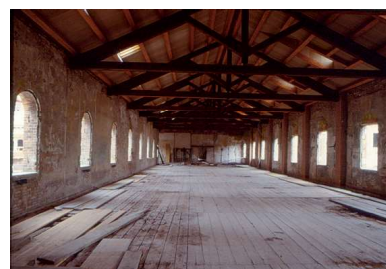
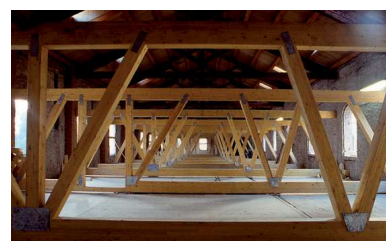
Immagini nel dopoguerra del chiostro dell'ex convento di San Cosmo a Venezia, e dei crolli per abbandono avvenuti nei decenni successivi.

I grandi ambienti interni del "Casermon di San Cosmo" e l'inserimento delle strutture reticolari in legno per la realizzazione degli alloggi.

Il progetto assume l'indirizzo di agire "per via di mettere", costruendo all'interno del costruito in modo innovativo ma complementare, e proponendosi di ridurre al massimo le incisioni e le demolizioni dell'esistente, dunque di conservarlo facendolo entrare a far parte di un nuovo, composito, organismo.

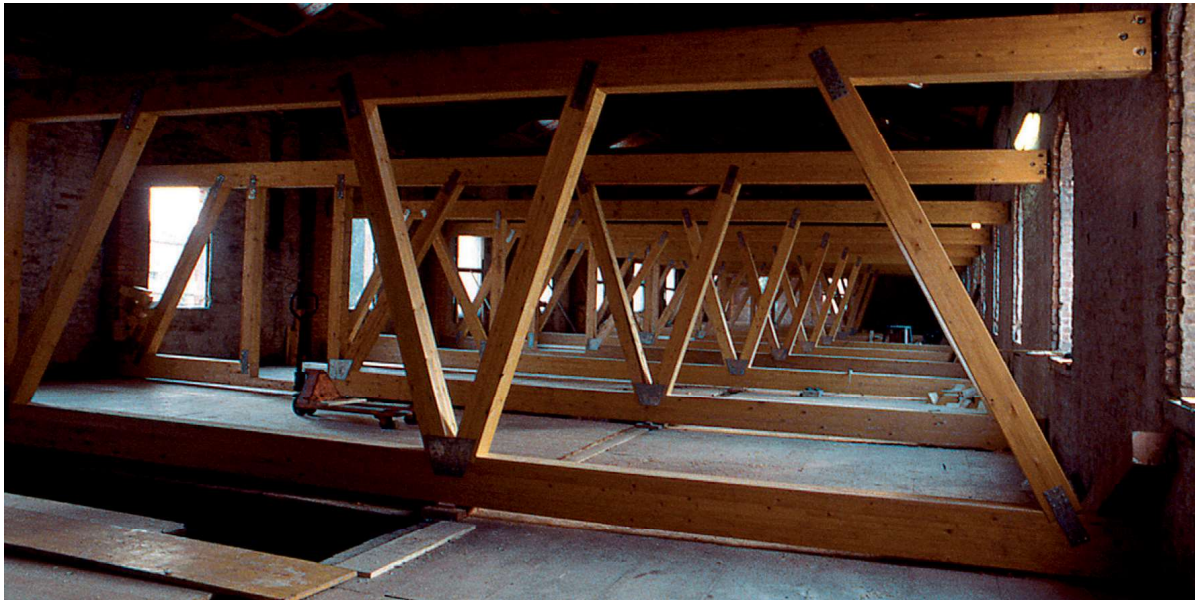
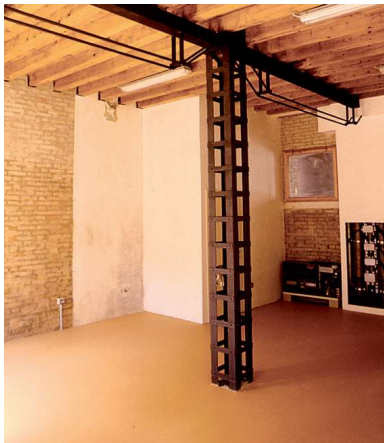
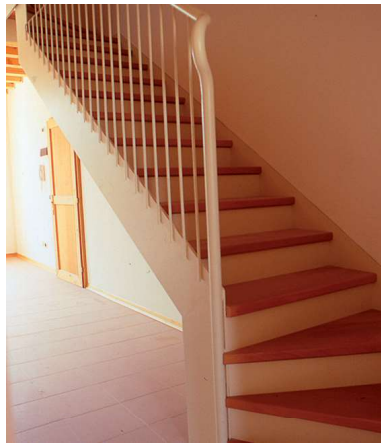
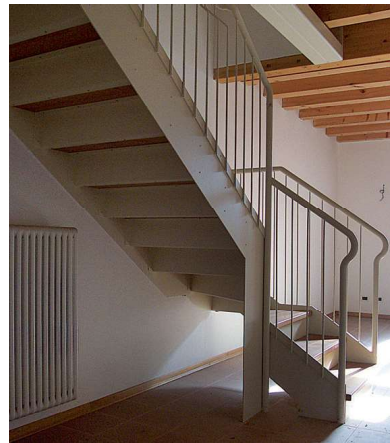
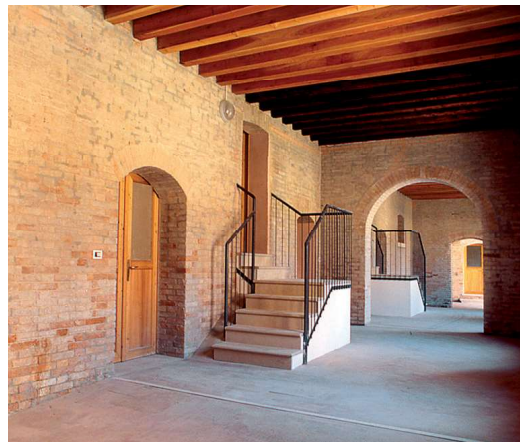
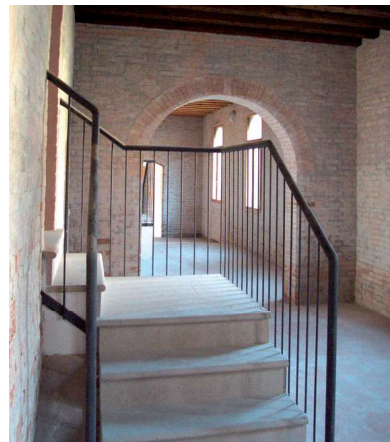
Fasi di costruzione e dettagli degli alloggi e dei laboratori nelle ali del chiostro.

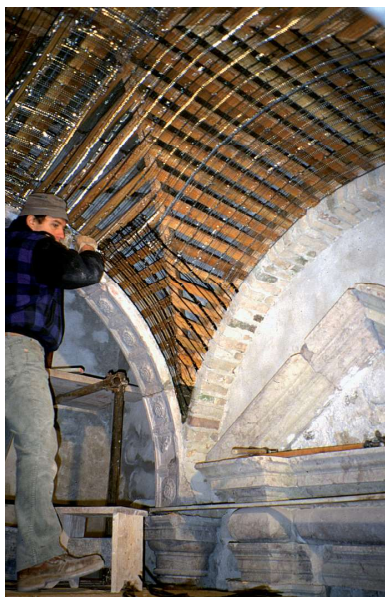
Talvolta le fasi di cantiere generano forme e suggeriscono involontariamente linguaggi che ci piacerebbe divenissero definitivi e che rimpiangiamo a opera conclusa: "chiusa" perciò e non più "aperta" e ancora capace di alludere a diversi possibili esiti. Nella foto, il grigliato di sostegno di una volta non strutturale, prima dell'intonacatura, nell'edicola del ciborio nel Duomo di Venzone.

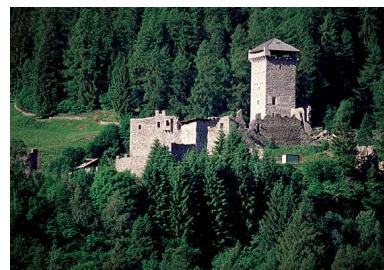
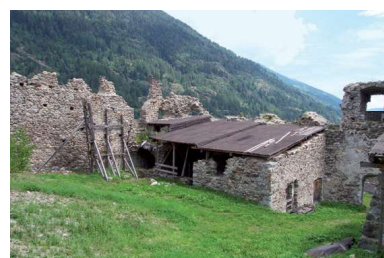
Vista del castello dalla valle a nord. Un abete si è radicato ed è cresciuto sopra uno sperone murario.

Interni della corte del castello con le parti rimesse in luce dagli scavi protette da opere provvisorie.

In una prima fase è stata contrastata la naturalizzazione in atto che stava trasformando il castello in bosco, e abbattuti i grandi abeti che con la fitta vegetazione si erano insediati anche sulle murature accelerandone la disgregazione e il dissesto, fino a minacciare la stessa torre. L'emergenza conservativa è stata risolta con puntellazioni a presidio delle parti in crollo e con i primi consolidamenti. La ri-colonizzazione umana del rudere è proseguita con campagne di rimozione delle macerie interne e di scavo archeologico, e con la protezione a mezzo di coperture provvisorie delle parti riportate in luce. Il completo restauro del Mastio¹¹ ha posto una sorta di punto fermo nel castello, indicando con forza la fine dell'abbandono e l'inizio di un nuovo ciclo.

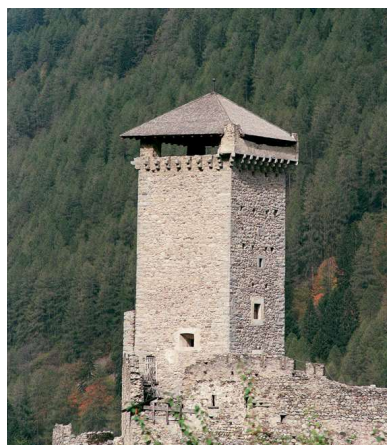
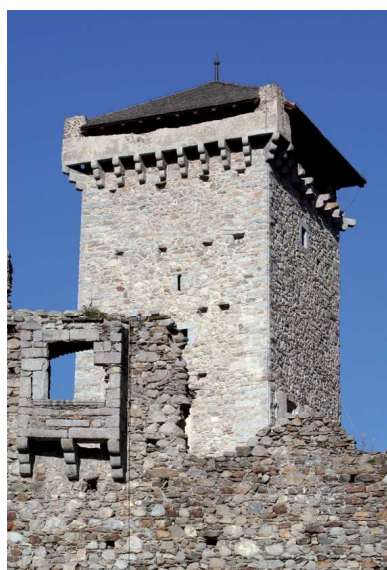
Il mastio del castello dopo il restauro di Michela Cunaccia (Soprintendenza ai Beni Architettonici della Provincia Autonoma di Trento). La penombra e le trasparenze formate dalle falde del tetto appoggiate costituiscono una integrazione immateriale delle parti perdute dello sporto a beccatelli.

Pur costituendo la parte più integra del castello, la torre aveva in sé un tratto del *rudere*, nel coronamento a sporto su beccatelli, formati da mensoloni di granito parte integri e parte mozzati. Il muretto in punta utile a proteggere la difesa piombante si era conservato solo sul lato a est e su due angolate, e per il resto era crollato insieme alle mensole. Il tetto a quattro falde, ricostruito nella posizione di origine con carpenterie di legno e scandole di larice, tocca ora il muretto superstite e prosegue libero, restando come

sollevato a sbalzo, dove il muretto è caduto. L'immagine della torre è unitaria e forte, ma quel vuoto scuro che consente tuttavia di traguardare il cielo, tra il profilo di crollo del muretto e delle mensole mozzate, e il tetto serenamente regolare e *tradizionale*, genera una tensione tra *antico* che si avvia a diventare rudere e *nuovo* che lo protegge con le forme dell'antico. Poggiando sul tratto superstite del muretto, il tetto ci dà per un attimo un'immagine rassicurante e compiuta della torre, che vira subito nella irregolarità e incompiutezza del restante profilo a rudere. Il nuovo tetto ripercorre e ridisegna nelle sue forme e materiali l'antico assetto, ma la lacuna, di cui il vuoto è la migliore integrazione possibile, lo rende come sospeso e lo fa percepire, insieme all'interfaccia di crollo, come un elemento di *verità*, non manipolato o artefatto: le parole – i materiali e la configurazione del tetto – sono usuali, ma la frase che formano non è per niente scontata, anzi, è innovativa, e quindi l'intervento non si risolve in un ripristino.

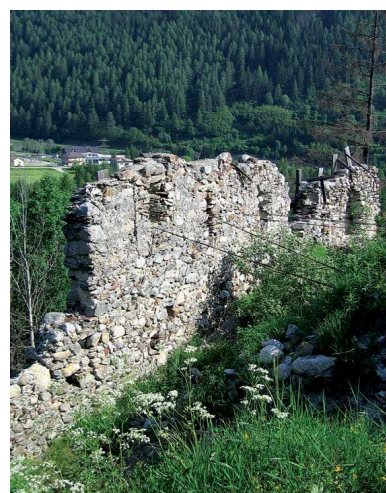
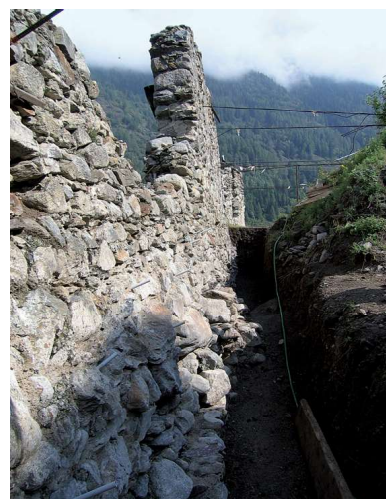
Il crollo arrestato dai tiranti provvisoriali nella cinta esterna a ovest del castello.

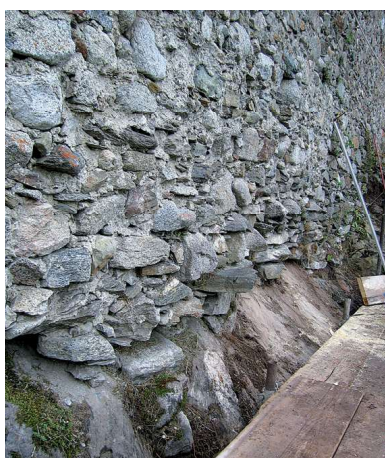
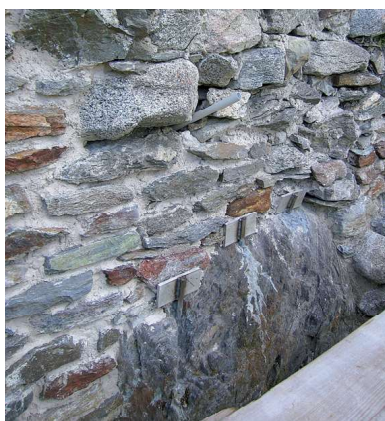
Slittamento interno per l'appoggio su una testa muraria preesistente (in alto) e, all'esterno, per l'appoggio sulla roccia inclinata (foto Giorgia Gentilini).

Presidi di rinforzo al piede esterno a mezzo di perni con piastra e di raccordi in muratura.

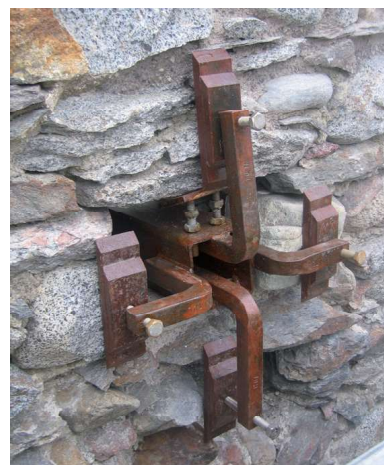
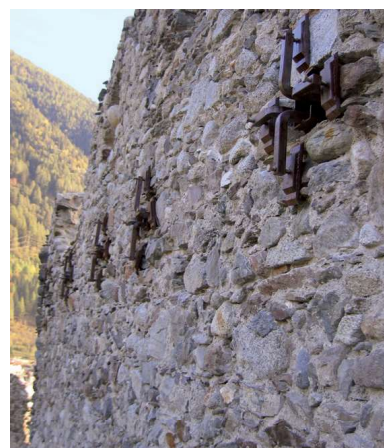
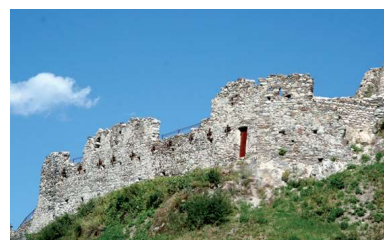
I capichave ad arpione che ancorano il ballatoio e i tiranti interni, inseriti “a secco” nei vecchi fori del camminamento.

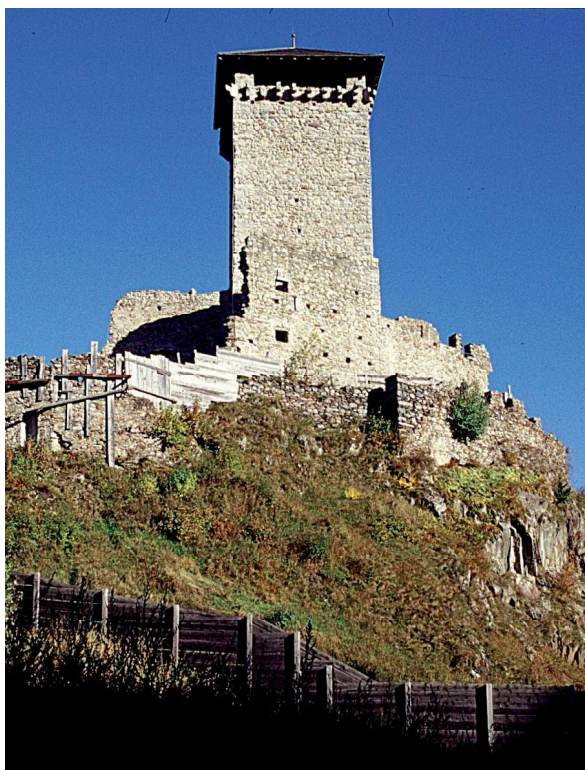
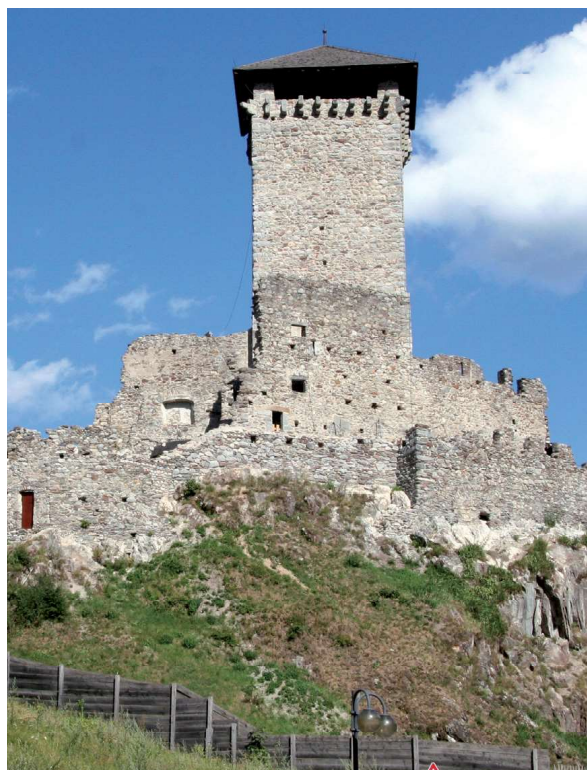
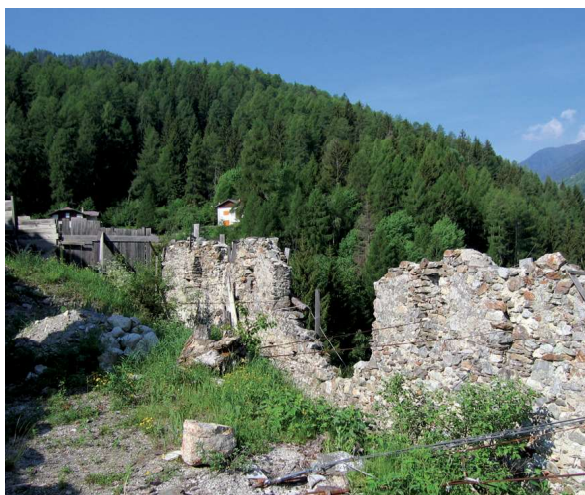
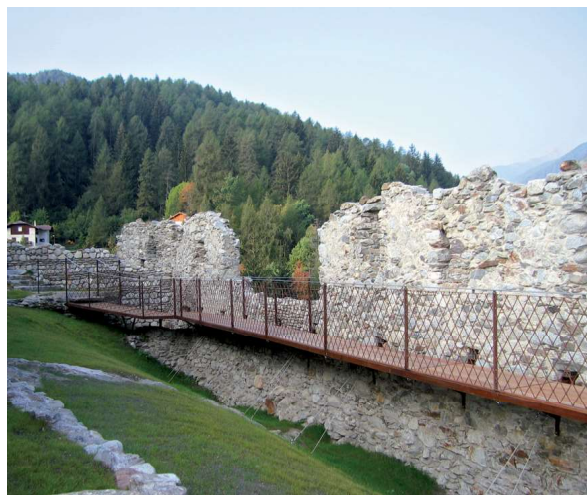
La cinta a ovest del castello, prima e dopo l'intervento.

Viste di insieme del castello di San Michele dal borgo di Ossana, prima e dopo l'intervento sulla cinta esterna.

Il rudere, perciò, è stato modificato. Il muro, pur presidiato, viene in parte forzato a essere di nuovo *costruzione efficiente* di per sé. L'abbassamento dei livelli di terreno interni, oltre a eliminare la spinta, consente di rimettere in uso gli scoli alla base, evitando il ristagno d'acqua e riducendone l'azione disgregante al piede.

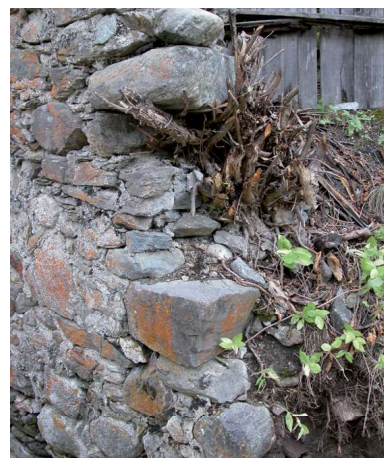
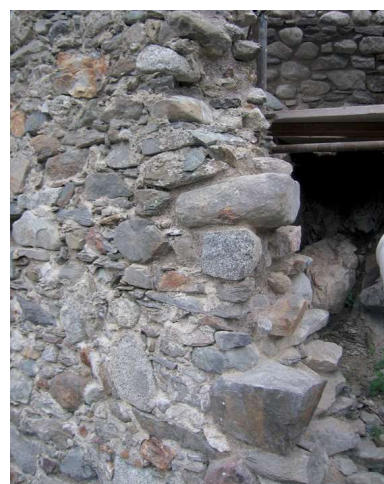
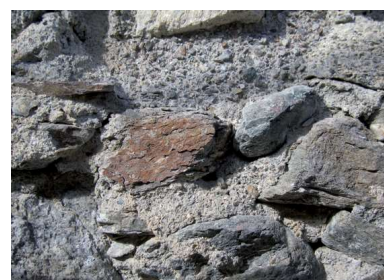
Il profilo a rudere, con la vegetazione radicata, prima dell'intervento, e lo stesso profilo a intervento concluso.

Giunto antico conservato (parte inferiore) e giunto risarcito a malta a grossi inerti spazzolata e lavata (sopra).

Le malte di apporto sono state realizzate con calce idraulica naturale e sabbione locale, con aggiunta di inerti macroscopici affini a quelli presenti nella malta antica. La malta stessa a presa iniziata è stata spazzolata in superficie e ripulita con spugne in modo da portare in evidenza i clasti di maggiore dimensione, della stessa natura e colore delle pietre circostanti. Non si è cercata la mimetizzazione dei nuovi giunti, comunque riconoscibili a un esame ravvicinato, quanto un accordo materico e cromatico tra le parti antiche e quelle rinnovate, evitando l'effetto di rinnovo generalizzato che sovente si accompagna al risarcimento delle connessure a malta, e mantenendo la riconoscibilità nel punto di contatto con le malte antiche conservate.

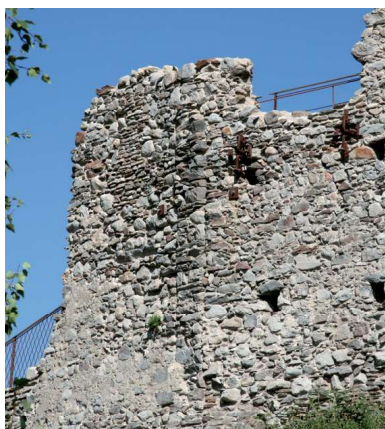
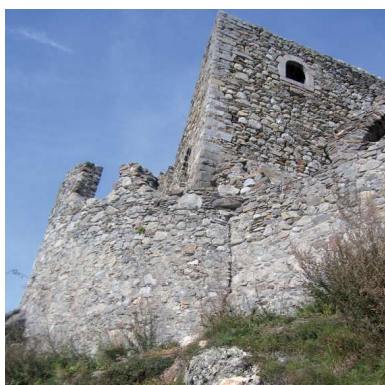
Dettagli di alcuni nodi stratigrafici a intervento concluso.

La testa di muro compresa nella cinta a ovest.

Una attenzione particolare è stata perciò dedicata a conservare la leggibilità dei nodi stratigrafici già individuati dall'analisi stratigrafico-costruttiva preliminare al progetto o emersi nel corso del lavoro. Ai margini di contatto tra unità diverse l'intervento è stato più contenuto e accurato, per evitare la perdita di leggibilità al perimetro e conservare il più possibile questa forma di capacità testimoniale propria delle superfici murarie erose dal degrado.

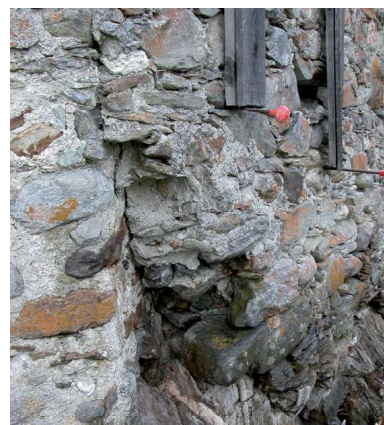
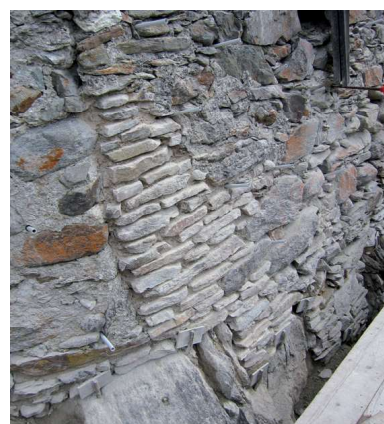
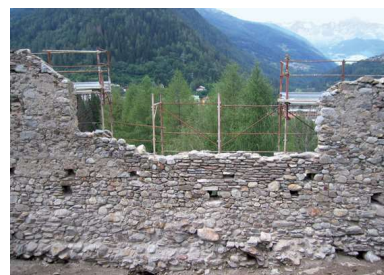
Integrazioni di murature a mezzo di materiali selezionati dai crolli, a sole lastre scistose anziché in pietrame misto.

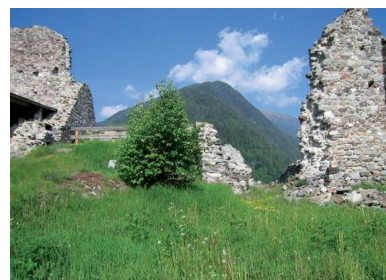
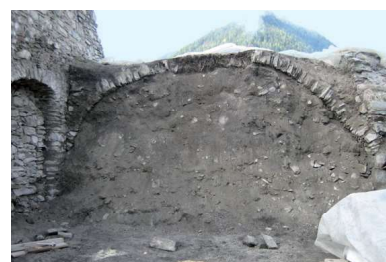
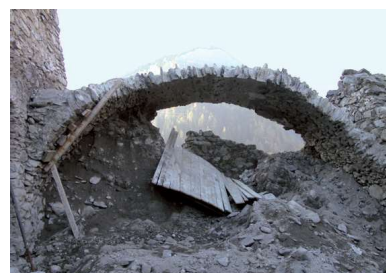
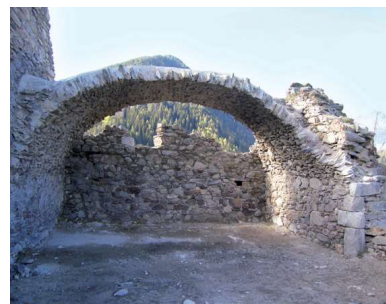
Sequenza delle fasi di messa in luce per mezzo dello scavo, integrazione e restauro del tratto superstite di volta entro il perimetro dell'antico palazzo.

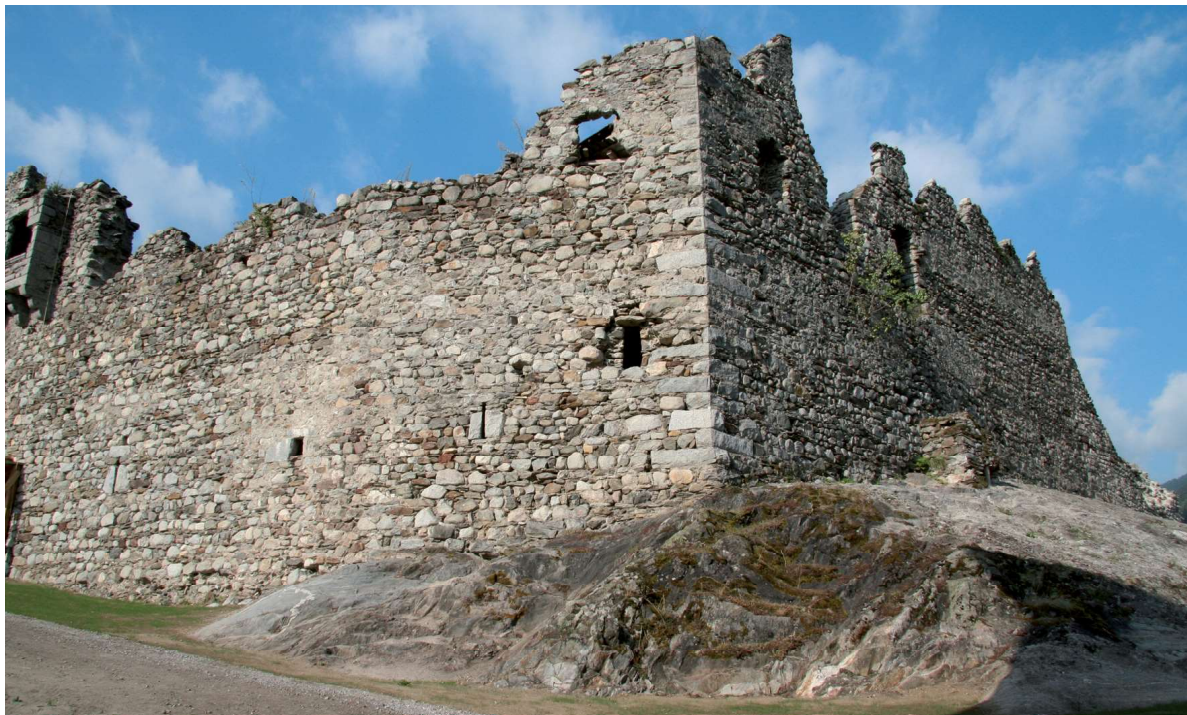
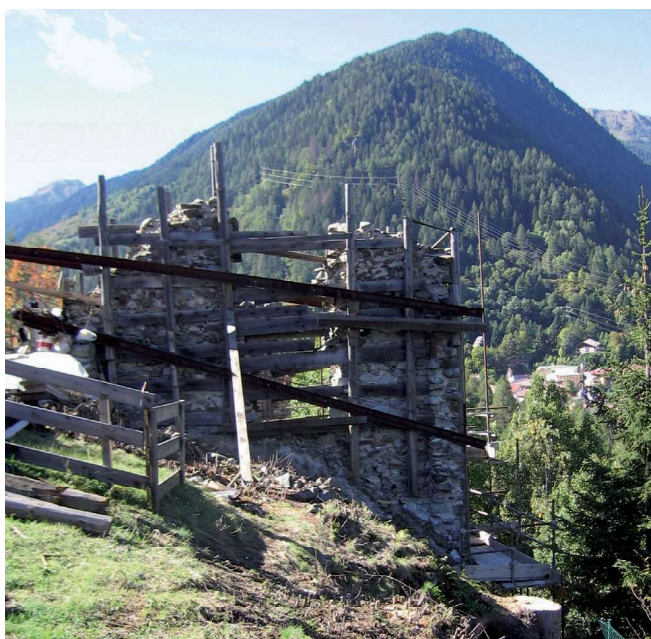
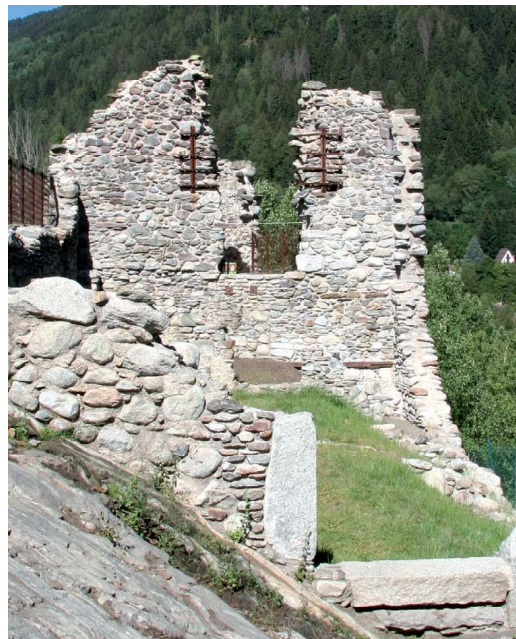
L'emergere della roccia levigata.

Le creste murarie a nord prima e dopo lo scavo e il consolidamento.

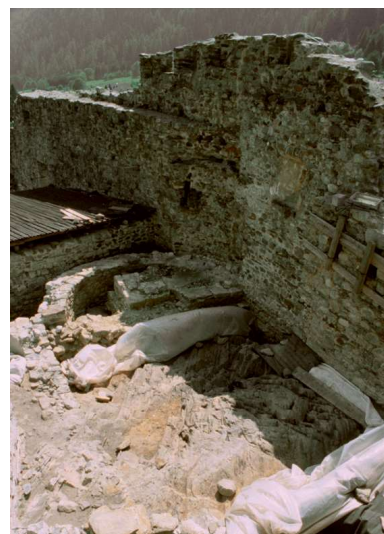
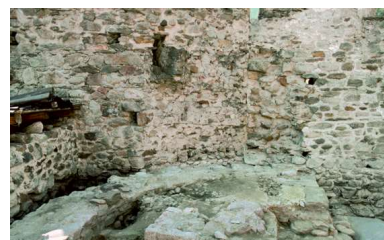
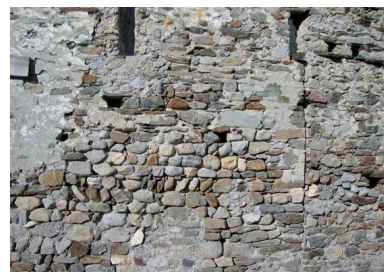
I resti della chiesa di San Michele messi in luce dagli scavi; le murature del castello ne inglobano una parete e conservano la forma dell'abside perduta cui in antico si sono addossate.

Vista esterna della muratura della chiesa e della sua angolata, rimasta ricompresa nella cinta del castello.

Gli scavi archeologici hanno poi restituito il perimetro murario dell'antica chiesa, il semicerchio a modesta altezza dell'abside, al centro l'antico e fragilissimo altare in muratura e, attraversato il pavimento in terra battuta, la roccia.

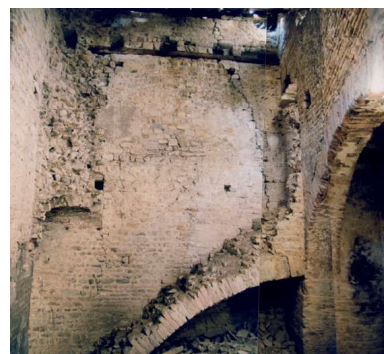
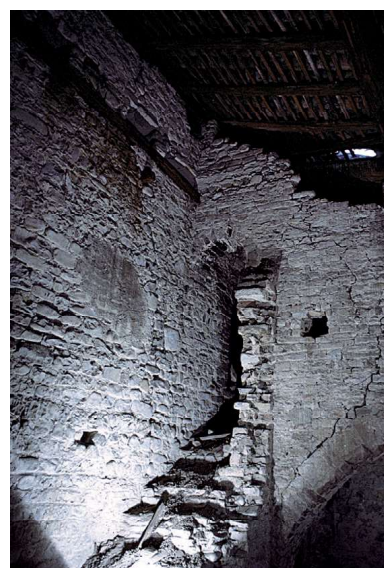
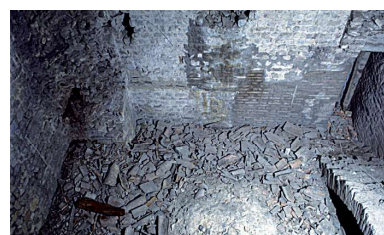
Il "rudere interno" della torre nell'ex convento di San Paolo a Parma, con la scala avvolgente su archi rampanti, in parte ancora chiusa da muro.

Vista dell'estradosso non pavimentato della volta del sacello, con macerie depositate.

Alcuni tratti della scala avvolgente costruita su archi in muratura contestualmente alle murature perimetrali, conservano ancora all'intradosso le centine in legno utilizzate per formare l'arco. Una di esse, perduta, ha però lasciato una traccia sulla malta dell'arco: una nitida incisione ad archi intrecciati, a indicare come la tavoletta utilizzata per la centina fosse già stata recuperata da un
