Per via di levare

Per via di mettere

Ruderi, rovine, relitti

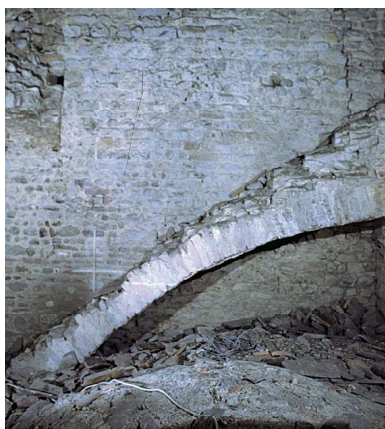
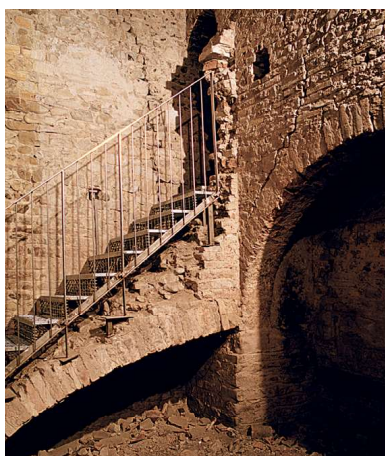
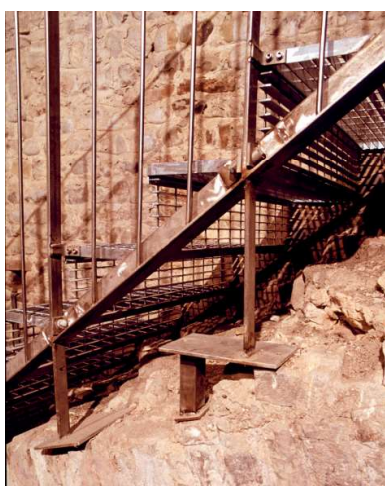
Vista dell'estradosso non pavimentato della volta del sacello, con macerie depositate.

La prima rampa della scala, priva delle pedate, e la collocazione della scala in metallo appoggiata a secco.

Il percorso di visita, realizzato in metallo con essenzialità funzionale, ricercando la minore *emissività linguistica*, si sovrappone al percorso della scala di cui si sono perduti i gradini, poggiandosi fisicamente, anche qui a contatto "secco" non adesivo, anche qui ricercando con grappe e morse inserite nei fori da ponte i punti in cui dare stabilità alla scala senza ferire i muri antichi.

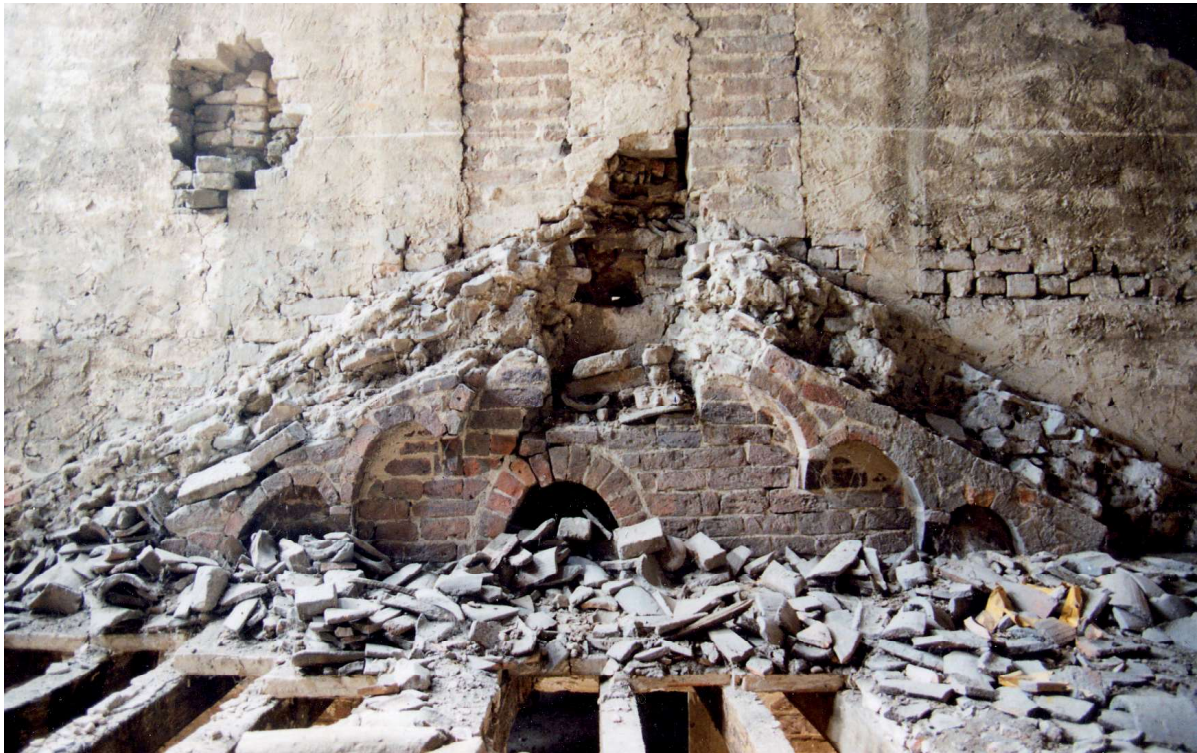
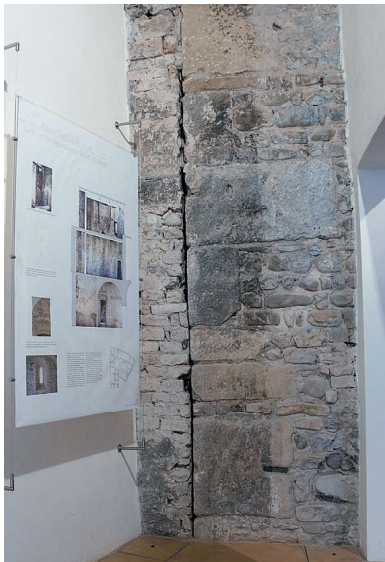
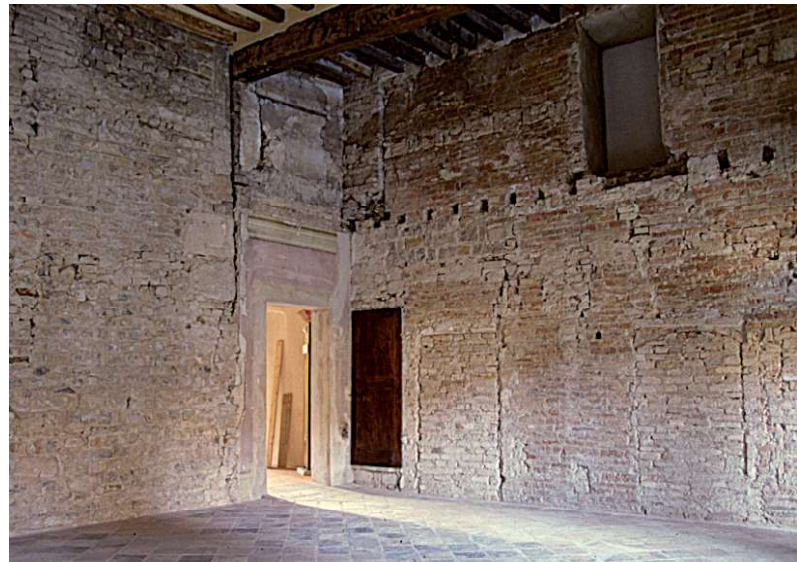
La cuspide e la vela dell'antica chiesa emergono all'interno del convento.

Angolata esterna della torre e nodo di appoggio murario osservabili nel percorso della Pinacoteca Stuard, ed elemento

L'atteggiamento assunto è ovviamente quello della conservazione gelosa delle cose nello stato in cui le abbiamo trovate, con i soli interventi di protezione capaci di rispettarne le autenticità: i tetti soprastanti mantenuti senza smontaggi e sostituzioni, sovrapponendo ad essi, una volta rimossi i soli coppi, una ulteriore orditura lignea connessa all'esistente; le strutture edilizie, ripulite dal guano e dai piccioni morti, senza indulgere in rifugature o puliture eccessive, così come le macerie lasciate a terra. La volontà è consentire il contatto più diretto possibile, quello tatti-
