MATERIALI E STRUTTURE

PROBLEMI DI CONSERVAZIONE

LA MATERIA DEL RESTAURO

NUOVA SERIE
ANNO IV
NUMERO 8
2015

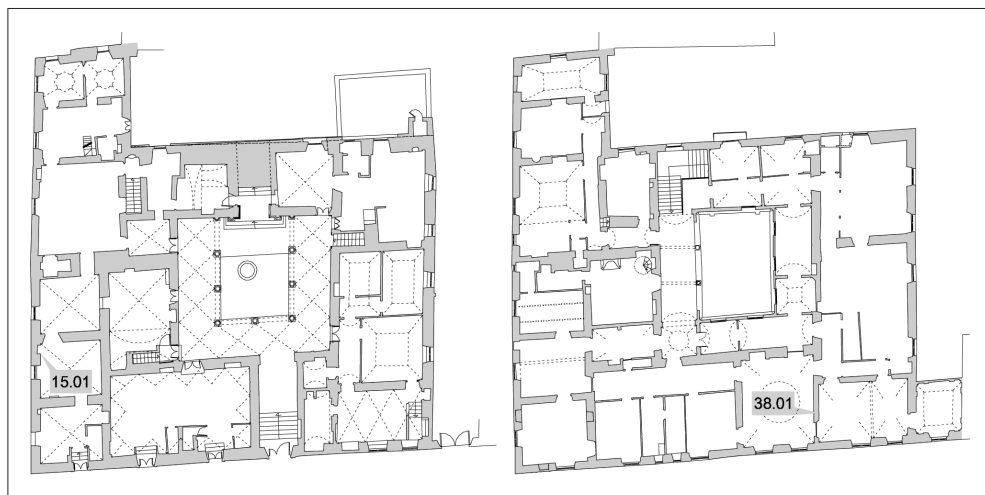
Fig. 1. Pianta del piano terra (a sinistra) e del piano primo (a destra) di palazzo Carli Benedetti, con la localizzazione di due dei prelievi effettuati. A piano terra il campione identificato con il numero 15.01 è una malta appartenente ad una muratura a filari sub orizzontali, riferibile alle precedenti schiere medievali. Nel piano superiore è stato prelevato un campione di malta, identificato con il numero 38.01, riferibile ad una muratura pertinente alle riparazioni successive al sisma del 1703, con paramento a filari alternati in mattoni e bozze calcaree (Tav. 3, p. 106).

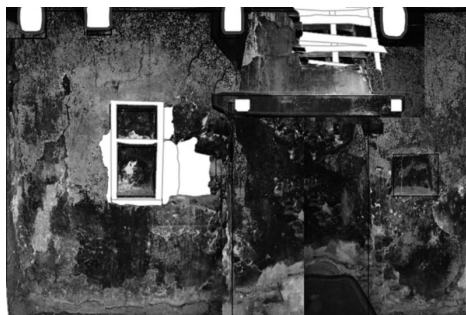
Fig. 1. Interno con evidenti incrostazioni bituminose sulle pareti.

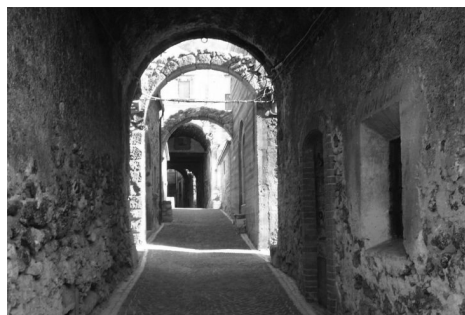
Fig. 2. Passaggi coperti in via Borghi Archi Romani, con incrostazioni e patine nere.

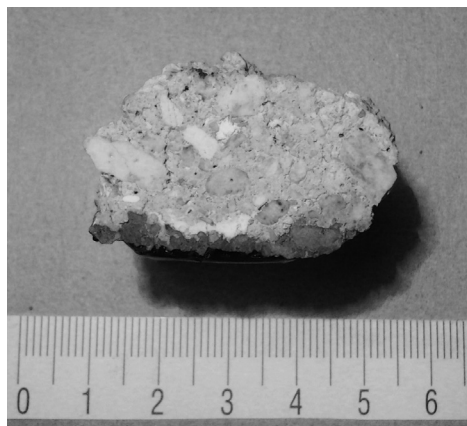
Fig. 4. Campione di intonaco incrostato, fotografato in sezione.

I campioni d'intonaco con incrostazioni vermiformi e vermiformi-stalattitiche sono stati dapprima sezionati trasversalmente per osservarne la stratigrafia (*Fig. 4*).

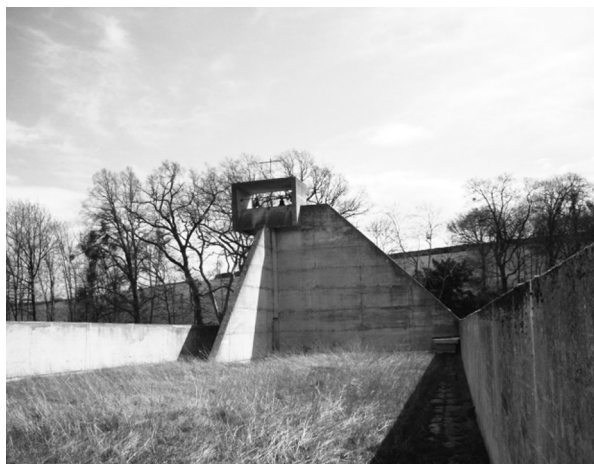
Fig. 7. Convento di Sainte-Marie de la Tourette, muro in calcestruzzo armato che cinge il tetto-terrazza della chiesa. Gettato senza giunti, il muro presenta lesioni verticali a intervalli regolari [foto dell'autore, 2010]

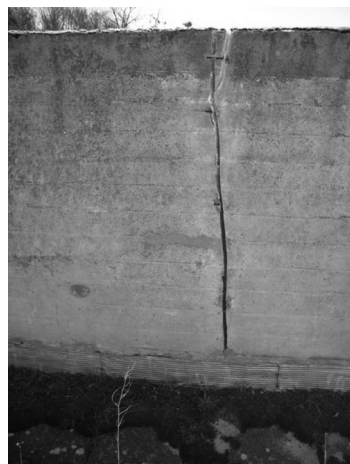
Fig. 8. Convento di Sainte-Marie de la Tourette, muro di recinzione del tetto terrazza della chiesa, lesione iniettata con schiuma poliuretanica, sigillata con resina epossidica e parzialmente 'cucita' con elementi metallici, durante i lavori di restauro del 1981 [foto dell'a., 2010]

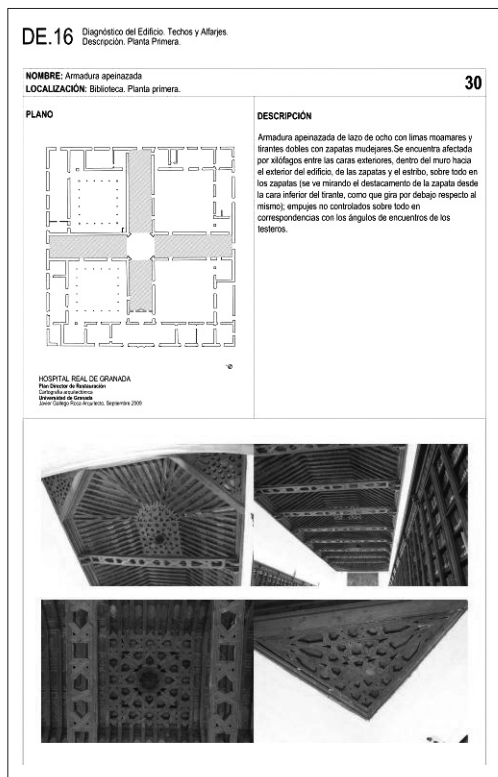
Fig. 9. Ficha de características constructivas de los techos del Hospital Real realizadas para el Plan Director del Hospital Real (2009)

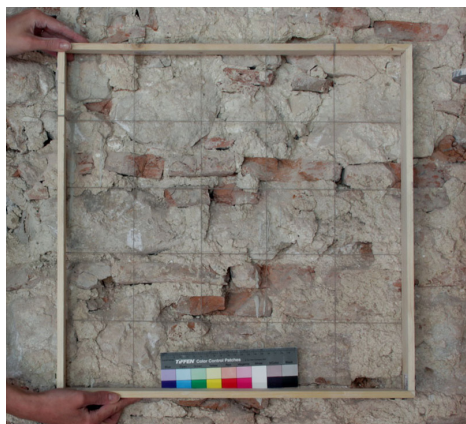
Tav. III. Muratura pertinente alle riparazioni successive al sisma del 1703, con paramento a filari alternati in mattoni e bozze calcaree.

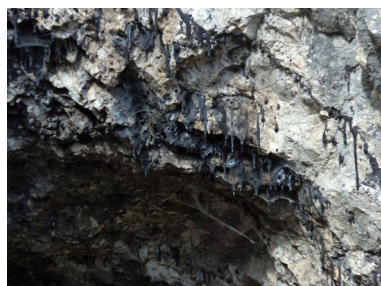
Tav. IV. Formazioni stalattitiche sulla volta della grotta e sua localizzazione rispetto ai giacimenti di bitume sfruttati in Abruzzo.

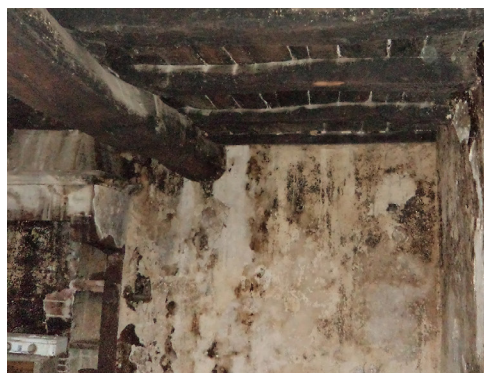
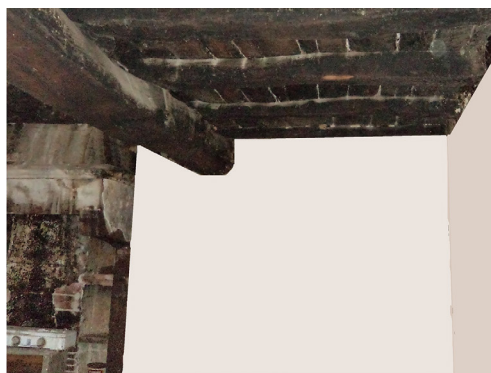
Tav. VIII. Aspetto di un intonaco incrostato da materiale bituminoso in un interno a confronto con una simulazione di un possibile intervento di restauro che ripristini lo scialbo.

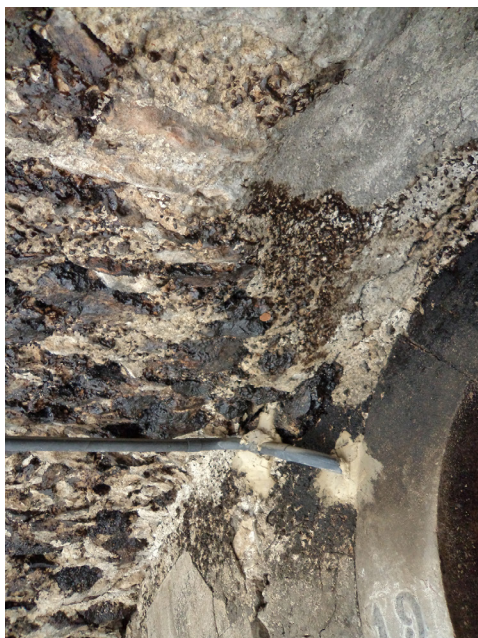
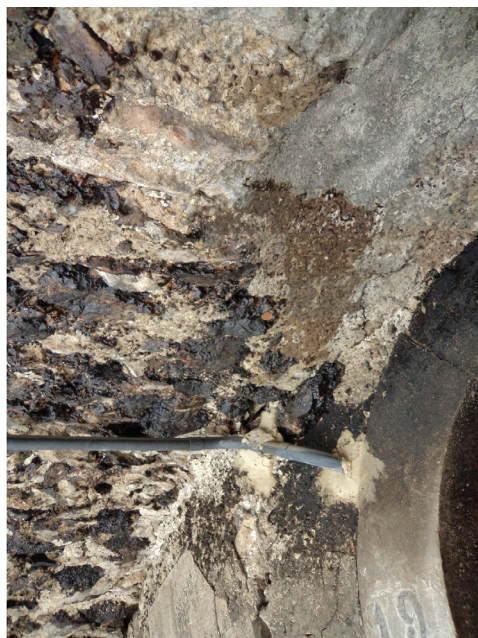
Tav. IX. Aspetto di un sottovolta incrostato da materiale bituminoso a confronto con una simulazione di un possibile intervento di restauro che mantenga lo *status quo* eliminando solo le incrostazioni più decoese.

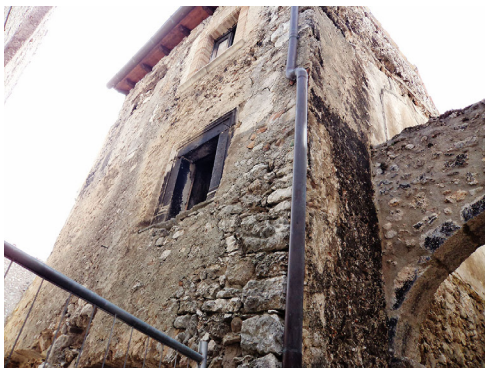
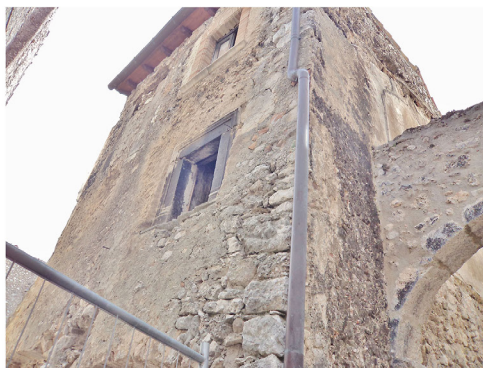
Tav. X. Aspetto delle patine ad ossalati sulle superfici di un edificio a confronto con una simulazione di un possibile intervento di restauro che attenui l'alterazione cromatica senza rimuoverle del tutto.

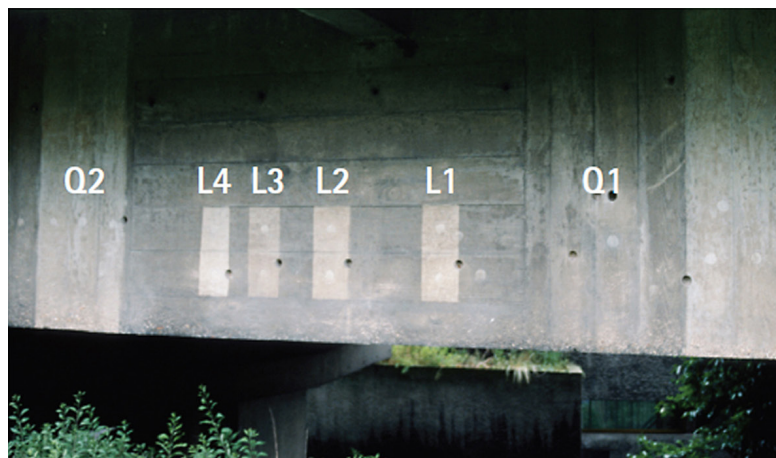
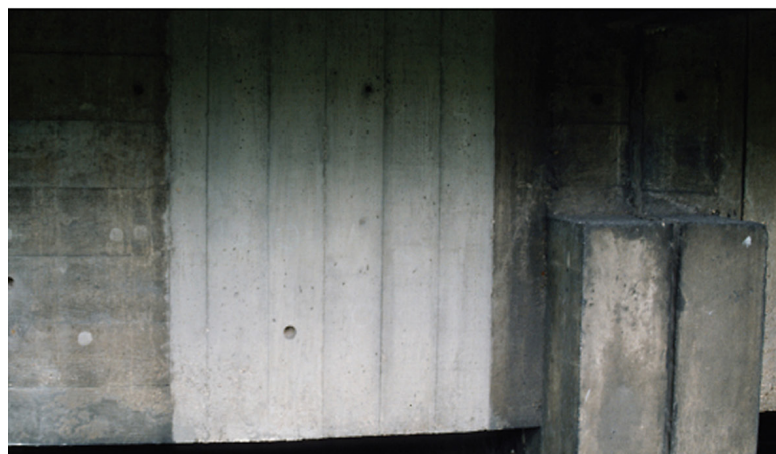
Tav. I. Saggi di pulitura con impiego di laser (L1, L2, L3, L4) e sabbiatura fine (Q1, Q2); in basso, saggio di pulitura con impacchi di attapulgit [Cahier technique du Cercle des Partenaires du Patrimoine 2009].

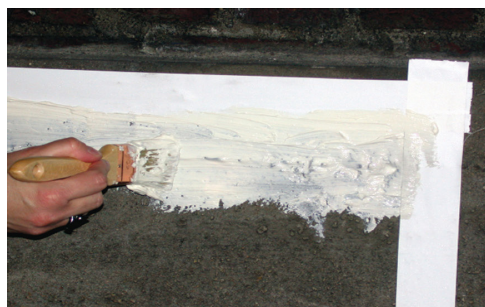
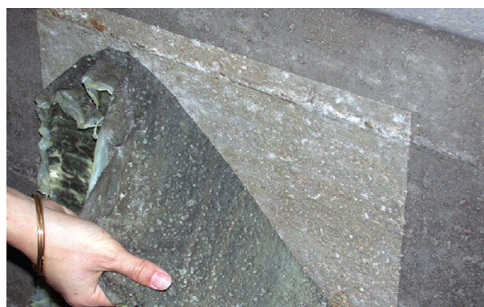
Tav. II. Saggio di pulitura con impiego di pasta di latex e successiva esfoliazione [Cahier technique du Cercle des Partenaires du Patrimoine 2009].
