una ricostruzione esemplare

Venzone come era, dove era

di Silvia Panti

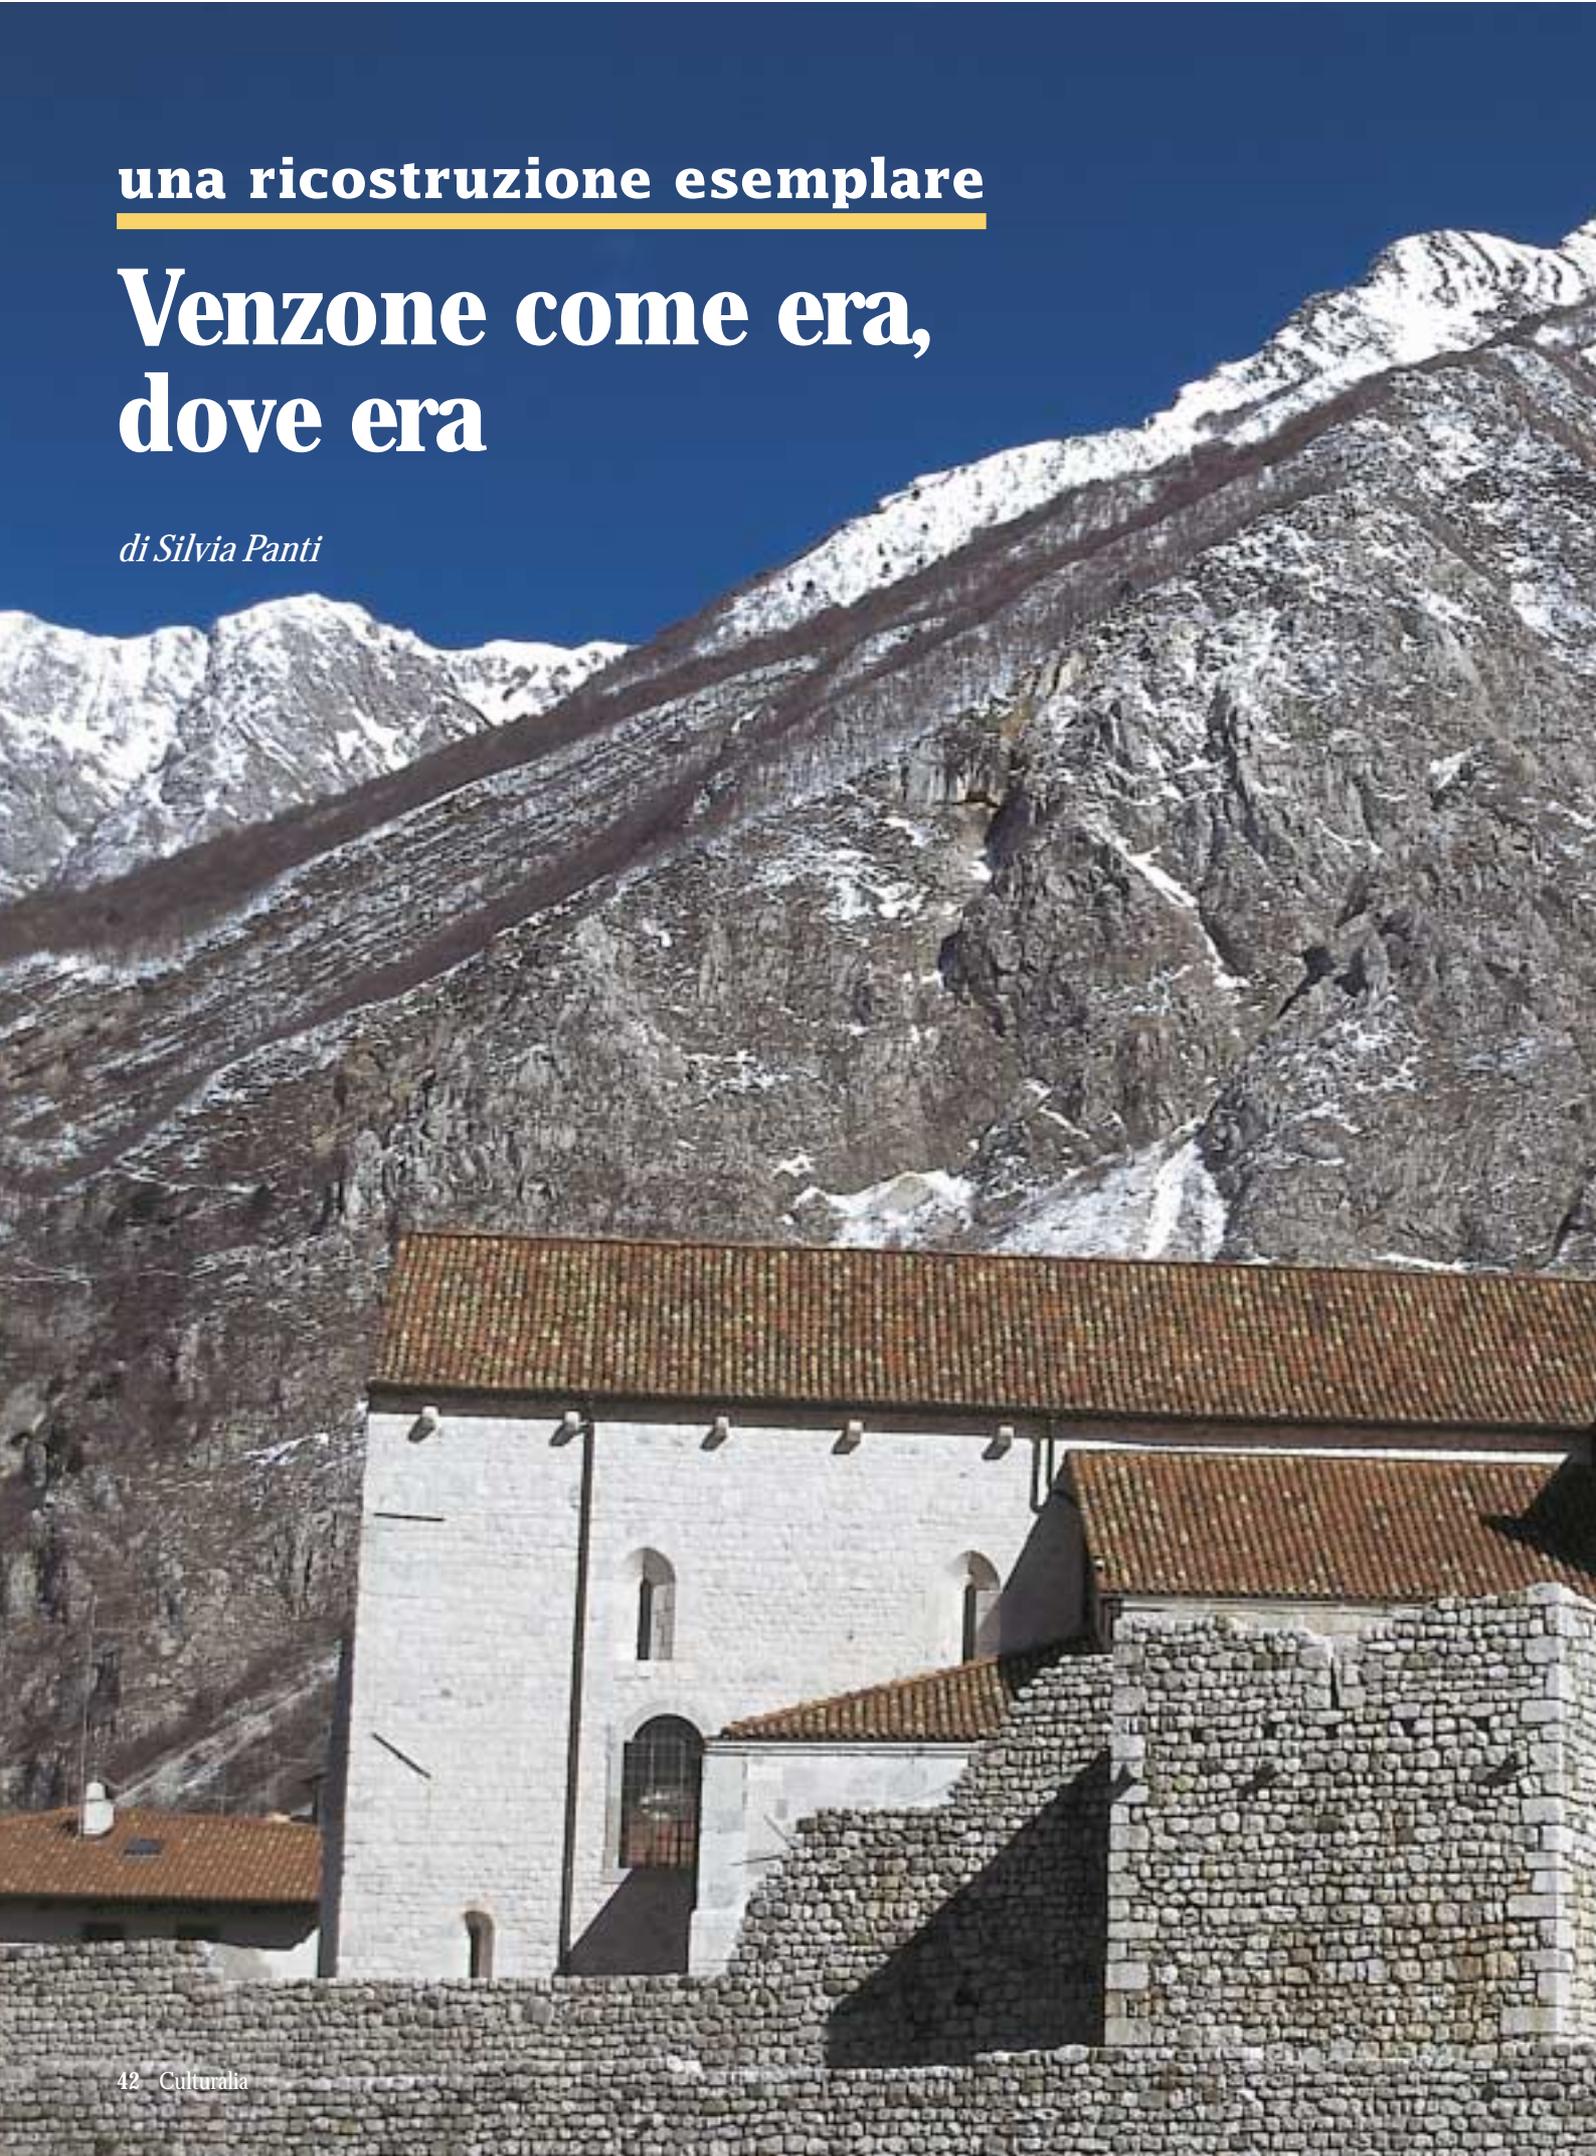
*Nella pagina precedente:
Duomo di S. Andrea Apostolo
In questa pagina partendo dall'alto:
Venzone prima del terremoto del 1976; Venzone dopo la scossa sismica del 15 settembre 1976; Venzone dopo la ricostruzione.*

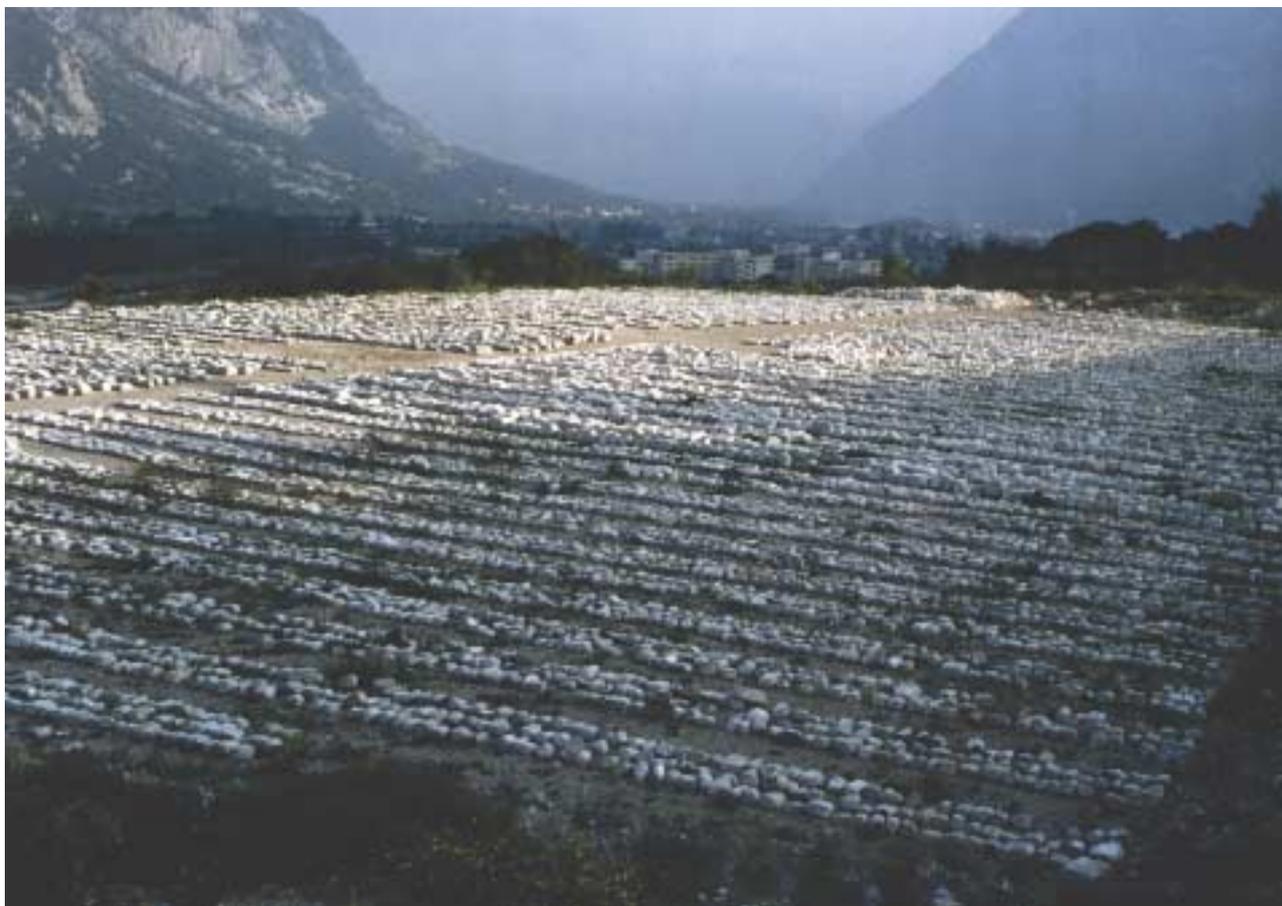
A destra: deposito dei materiali lapidei del duomo. Tutti i conci ed elementi architettonici, crollati in seguito al terremoto, furono recuperati ed ordinati in base alla posizione che occupavano nella trama muraria, in attesa della ricomposizione dell'edificio

Nel frattempo si erano iniziate a raccogliere e catalogare migliaia di pietre squadrate e finalmente nei primi anni '80 cominciarono i lavori per la ricostruzione filologica, ovvero per la riedificazione nella forma più vicina all'originale, sia pure rispettando particolari accorgimenti antisismici. In questo lavoro da certosino ci si avvale dell'ausilio dei catasti storici e soprattutto delle schede tecniche e delle foto realizzate prima del sisma - quando il borgo era stato dichiarato monumento nazionale - e di alcuni rilievi fotogrammetrici, eseguiti subito dopo la prima scossa: documentazione, questa, che risultò essere fondamentale. Particolare attenzione fu riservata agli elementi lapidei che

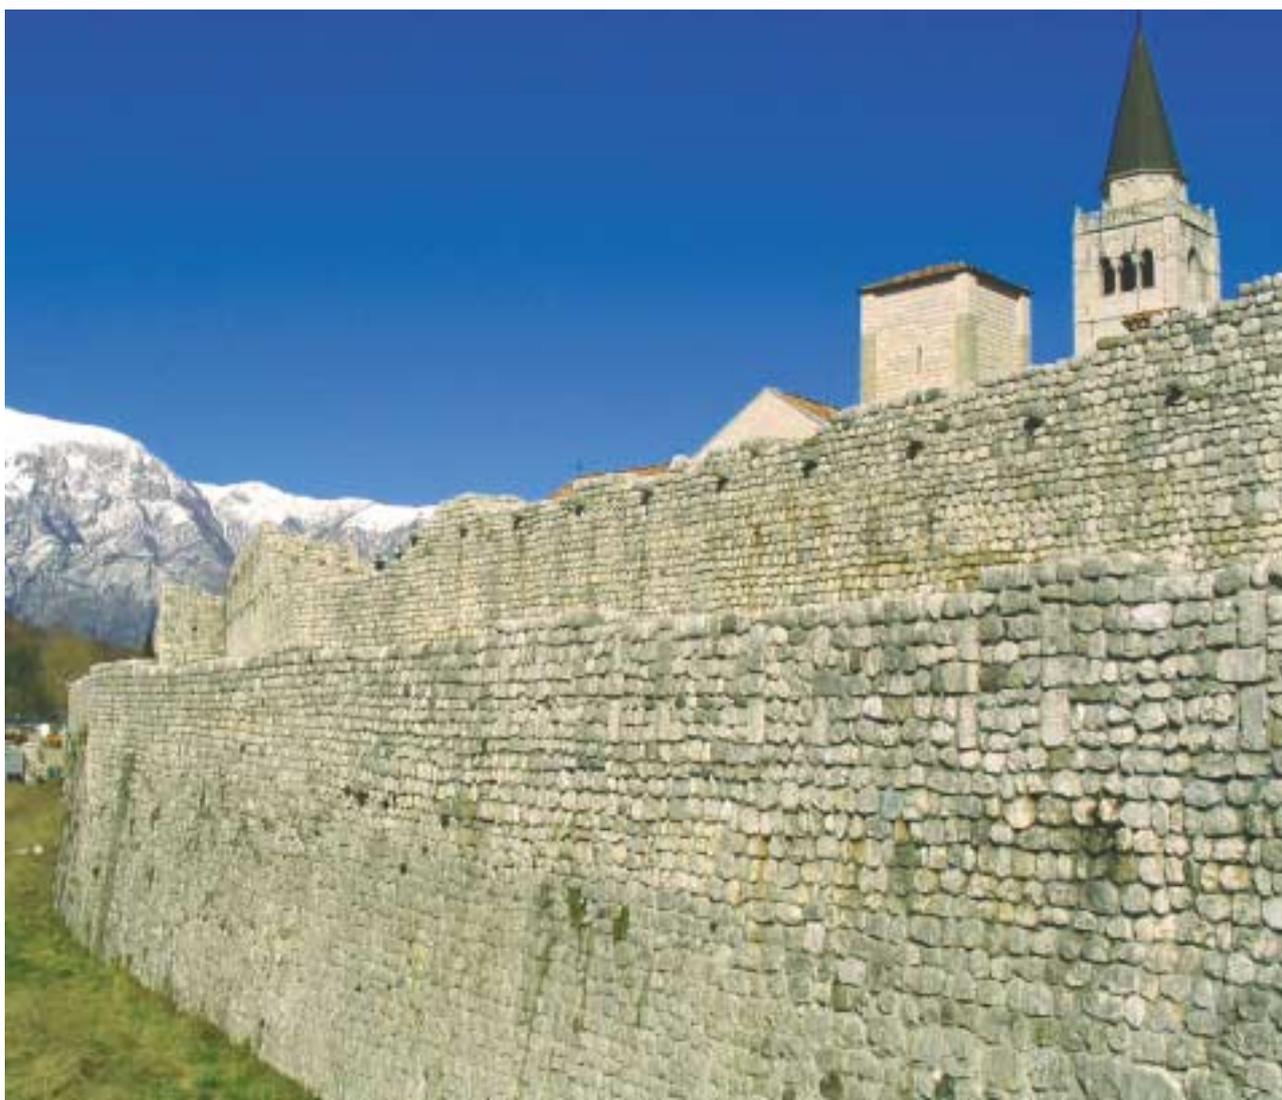
In basso: Venzone è fortificato da una duplice cinta muraria, preceduta da un fossato. Le imponenti mura di cinta sono state ricostruite per anastilosi

Iniziò così una nuova battaglia per gli abitanti e le amministrazioni, volta a recuperare il borgo ricomponendolo per anastilosi, ovvero riutilizzando gli stessi materiali lapidei crollati. Una duplice sfida, dapprima per convincere coloro che avrebbero voluto ricostruire *ex novo* l'abitato, poi per riuscire a ricomporre l'enorme *puzzle*, costituito da migliaia di tasselli. Si trattava di recuperare e catalogare tutti i singoli conci lapidei, così da poterli ricollocare nella loro posizione originaria, integrandoli, laddove vi fossero delle lacune, con nuovi conci ma in modo da distinguere il vecchio dal nuovo.

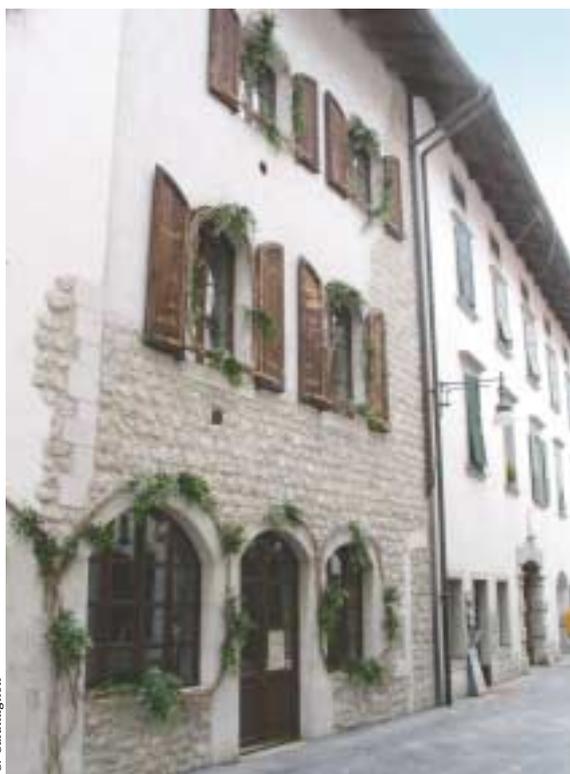
Nella pagina seguente in basso: una delle case medievali in via Mistruzzi. Nell'intervento di restauro la tendenza è stata quella di lasciare a vista le murature superstiti o ricomposte con i materiali originari, intonacando le parti ricostruite ex novo. Anche gli intonaci sono stato frutto di uno studio scrupoloso, atto a riproporre la finitura originaria. In alto: Gemona, il duomo, la torre campanaria e alle spalle il monte Glemina in un crescendo progressivo di altezze

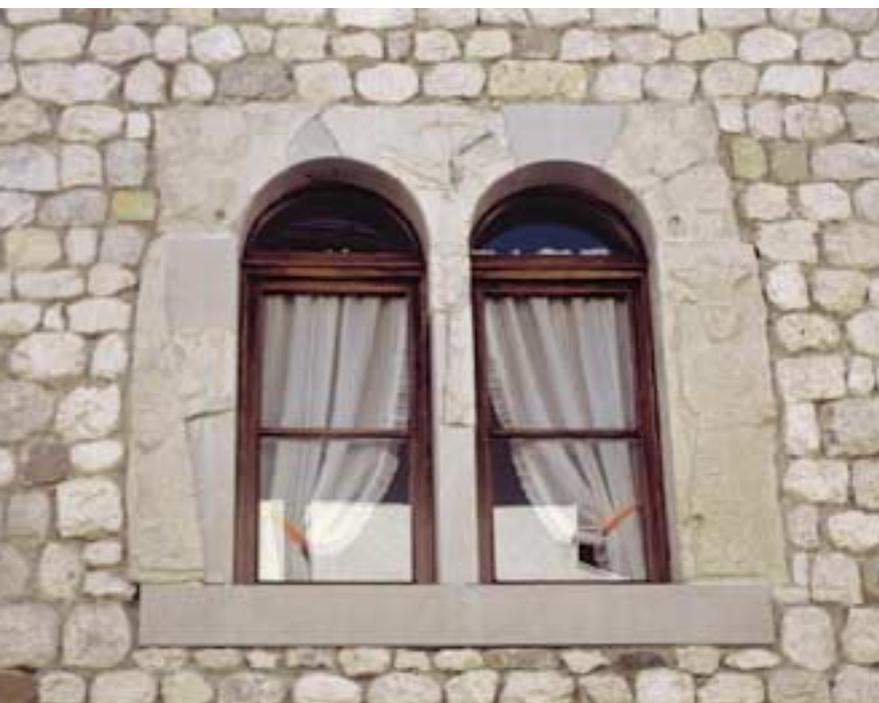
Sopra: Casa Marcurele, particolare della bifora protoromanica scolpita a bassorilievo con raffigurati un vescovo, un principe, una filatrice ed un fabbro. Nel restauro le parti integrate sono state realizzate con lo stesso tipo di pietra, ma lavorata con una superficie liscia e leggermente arretrata.

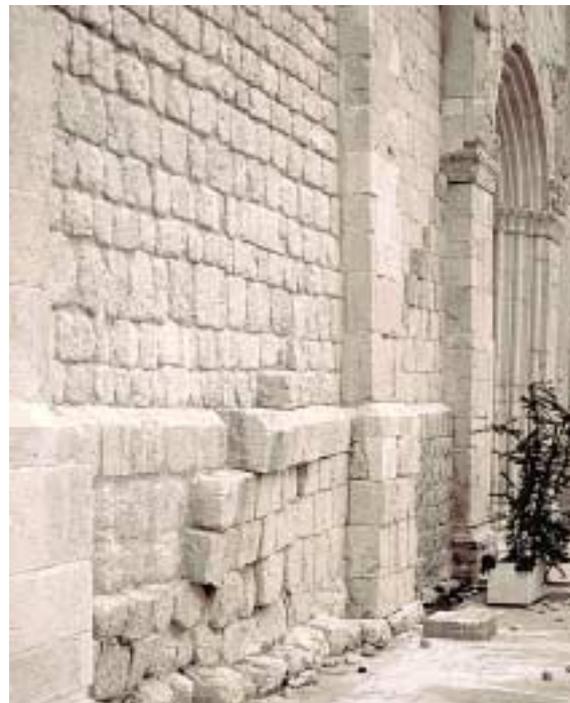
In alto a destra: nel restauro del duomo è possibile distinguere la muratura superstita dalla muratura ricostruita, poiché la prima è stata conservata e consolidata con il fuori piombo provocato dal sisma, mentre la seconda è stata eretta nella posizione originale.

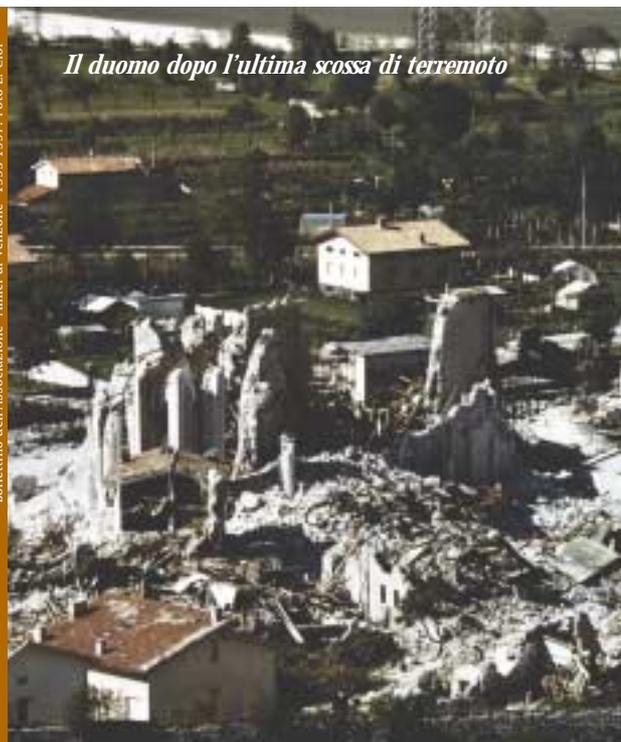
Il duomo dopo l'ultima scossa di terremoto

macerie si conservavano ancora le sue pietre e sculture scomposte ed in alcuni casi frantumate, ma non distrutte. I singoli conci furono così recuperati, catalogati ed analizzati nelle loro caratteristiche chimiche, cromatiche, nella loro tecnica di lavorazione e nel loro grado di usura, per determinare il luogo che ciascuna pietra occupava nella trama muraria. Restaurato ciò che rimaneva, si procedette dapprima ad una ricomposizione virtuale delle murature a terra e quindi alla loro rimessa in opera, integrando le lacune con lo stesso tipo di pietra, ma lavorata in maniera differente. Tutti gli interventi non sono stati mascherati in alcun modo: il visitatore può ancora oggi distinguere chiaramente la muratura superstite dalla muratura ricostruita grazie al ricorso a riseghe (rientranze della muratura), all'inserimento di lamine in piombo e, all'interno dell'edificio, al diverso grado di copertura ed omogeneità dei nuovi intonaci rispetto a quelli antichi. Obiettivo della ricomposizione del duomo come dell'intero borgo era infatti quello di restituirli alla comunità, ma conservando tutte le tracce della loro storia, comprese quelle relative al crollo e alla loro ricostruzione. Per usare una bella metafora di Remo Cacitti, presidente dell'Associazione Amici di Venezia, nel restauro non si volle strappare la pagina sgualcita dei crolli e delle perdite, ma ricomporla lasciando visibili le sue cicatrici, in modo che il libro nel suo complesso, potesse essere ancora utilizzato nella scuola della nostra cultura.

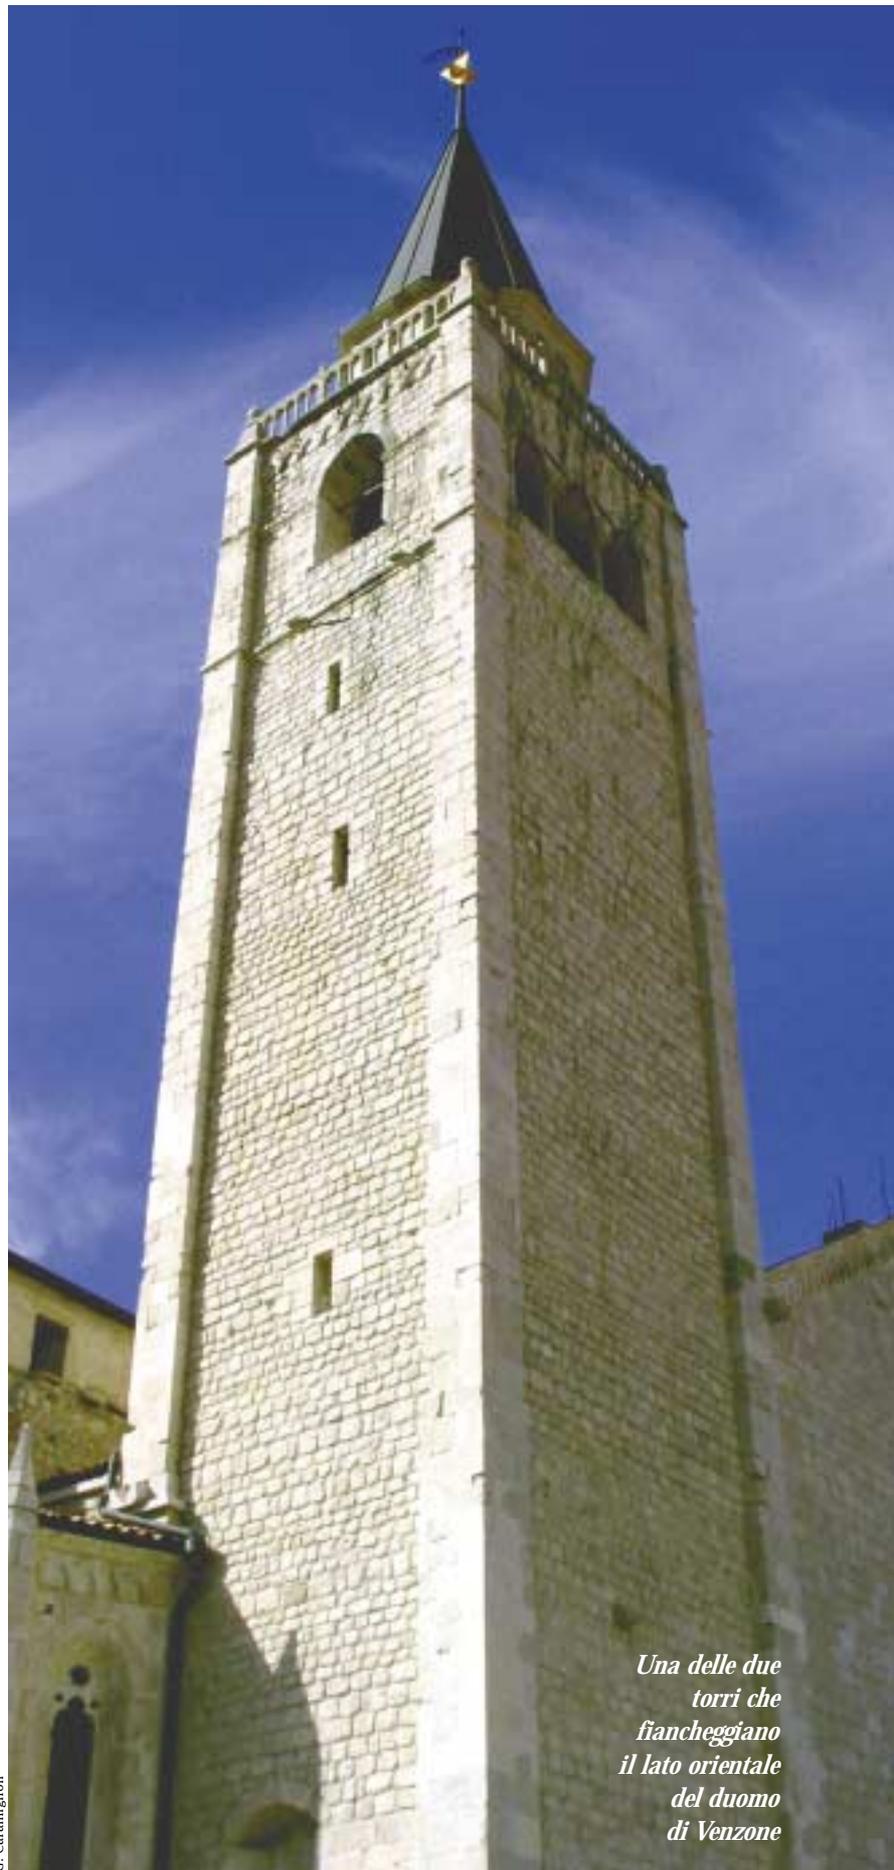
Una delle due torri che fiancheggiano il lato orientale del duomo di Venezia
