**La pratica prevalente**

**1910-1940**

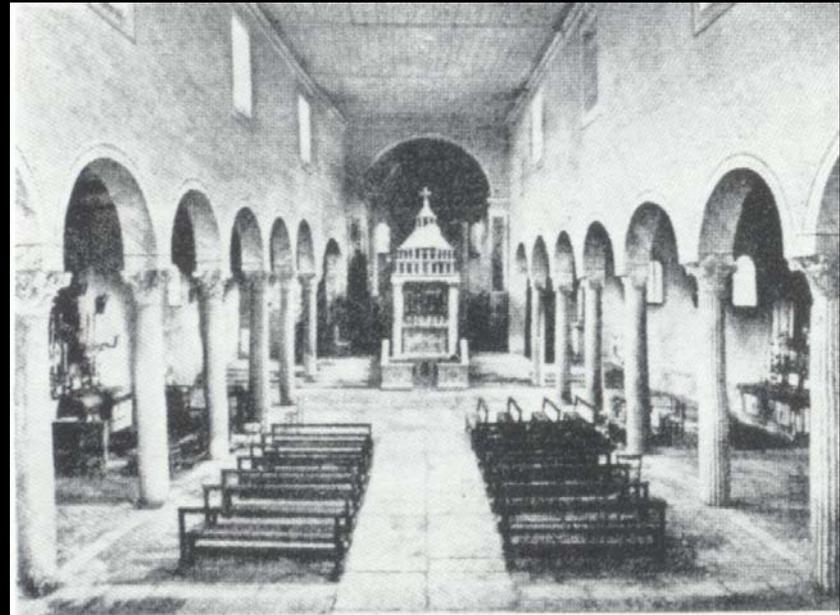
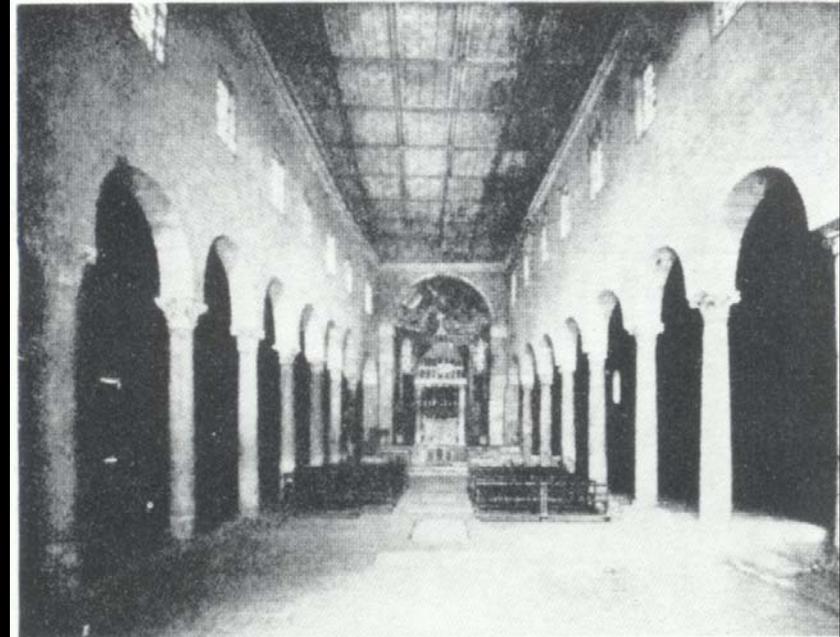
Roma, San Giorgio al  
Velabro prima e dopo il  
restauro (1924)

Sono stati eliminati gli stucchi e  
gli altari laterali barocchi, rifatto il  
soffitto ligneo, ripristinate le  
finestre originarie della navata e  
riportato il pavimento al suo  
livello primitivo

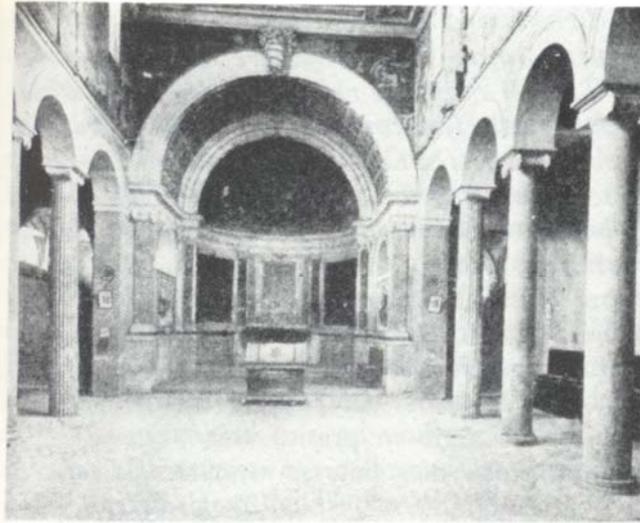
210 - L'interno di S. Giovanni a Porta Latina con le modifiche cinque-seicentesche.

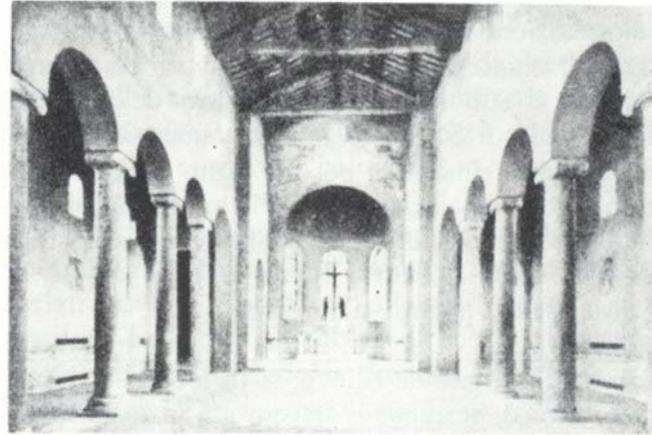
211 - Lo stesso interno riportato alle linee originarie.

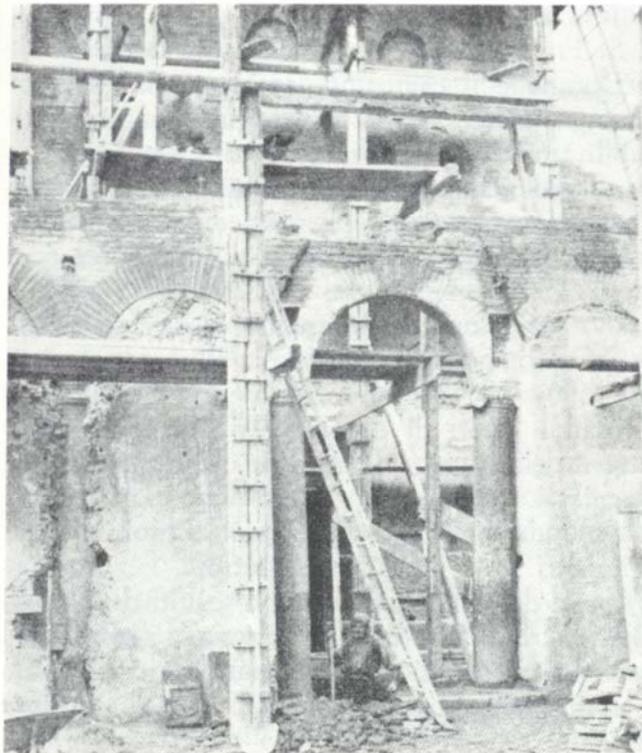
212 - Il portico di S. Giovanni a Porta Latina durante i lavori di liberazione e restauro.

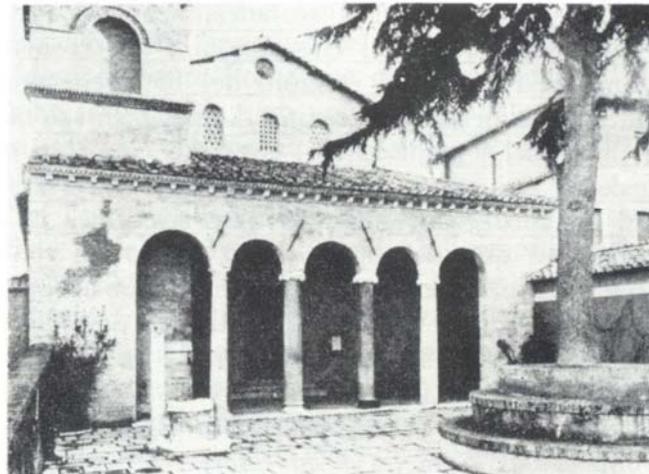
213 - Il portico e la facciata di S. Giovanni a Porta Latina alla fine dei restauri.

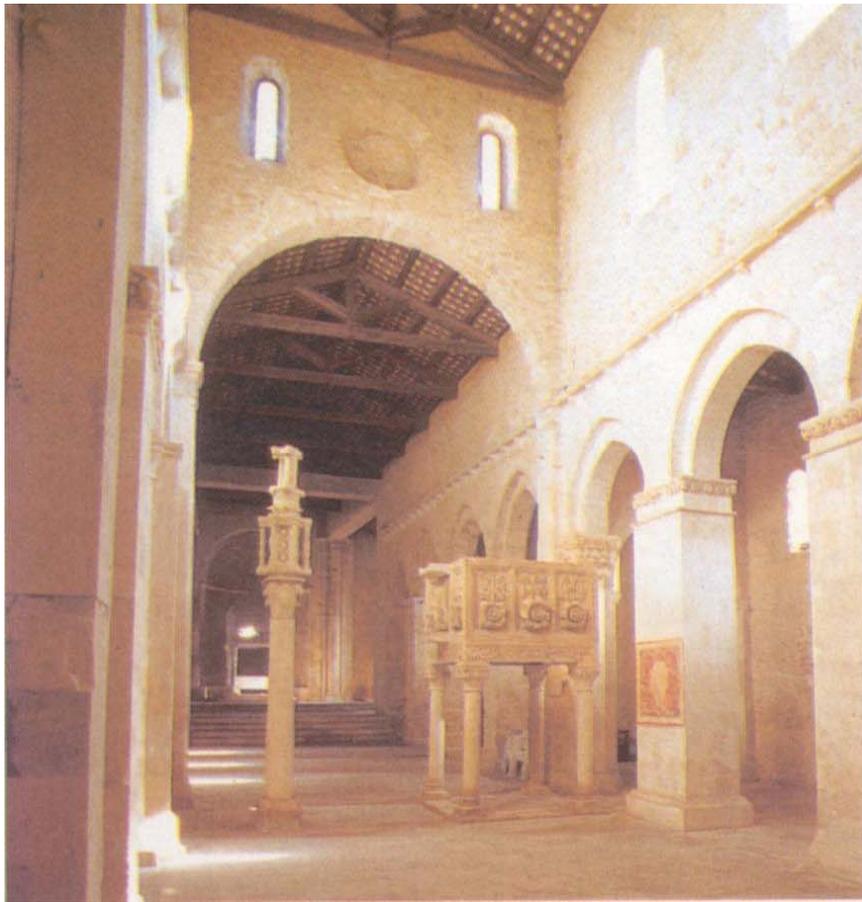
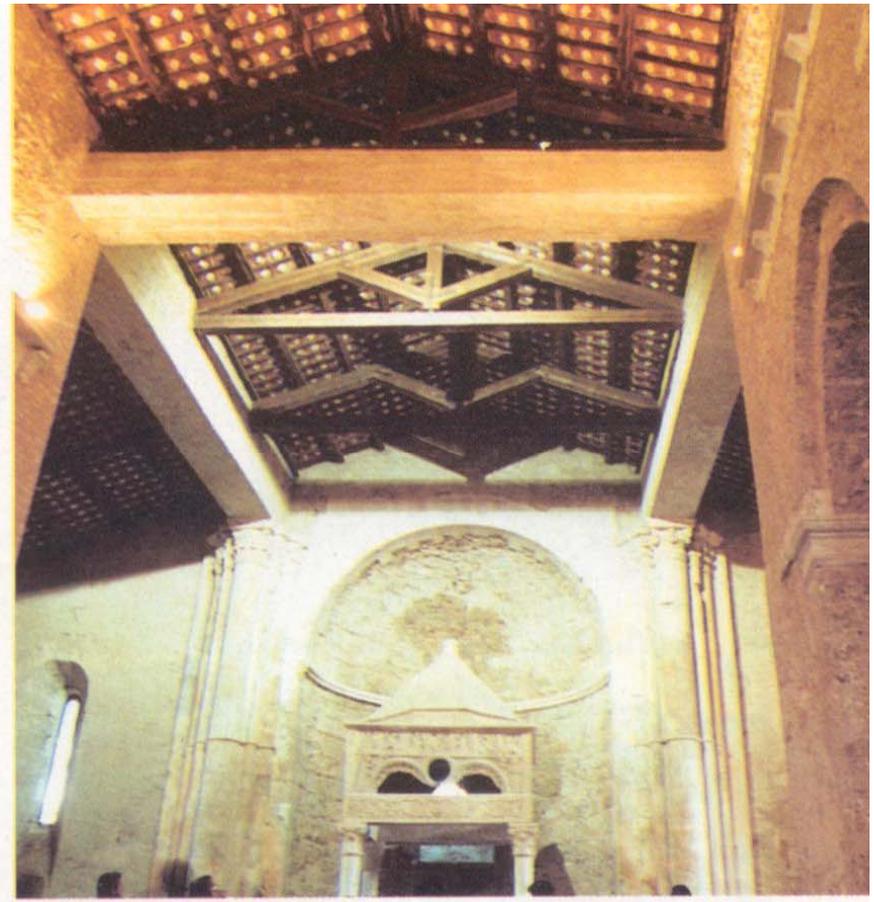
Castiglione a Casauria, San Clemente: l'interno dopo i restauri di Gavini; particolare delle strutture in c.a. introdotte

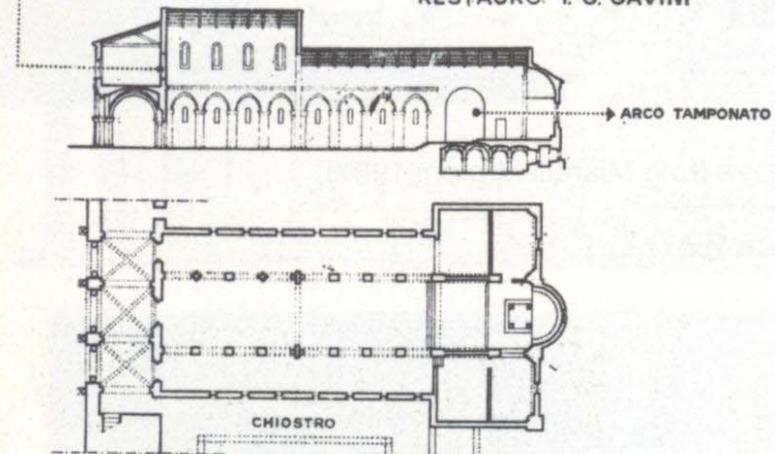
1 SITUAZIONE PRECEDENTE AL RESTAURO. I. G. GAVINI

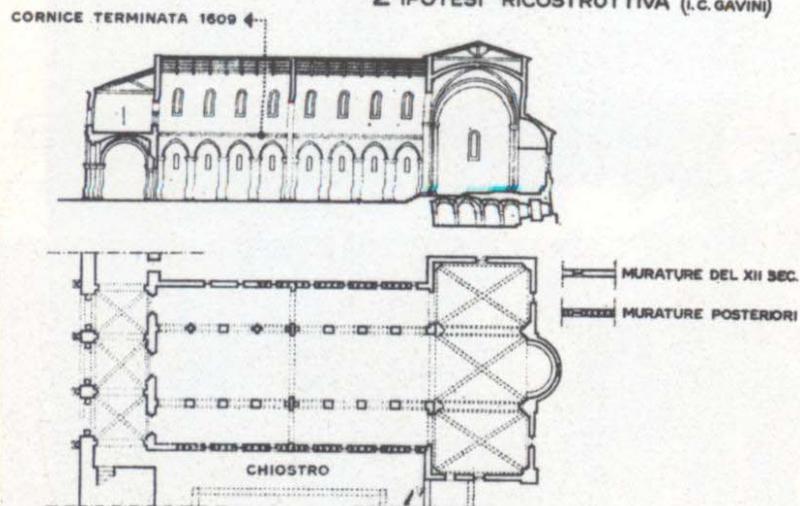
2 IPOTESI RICOSTRUTTIVA (I.C. GAVINI)

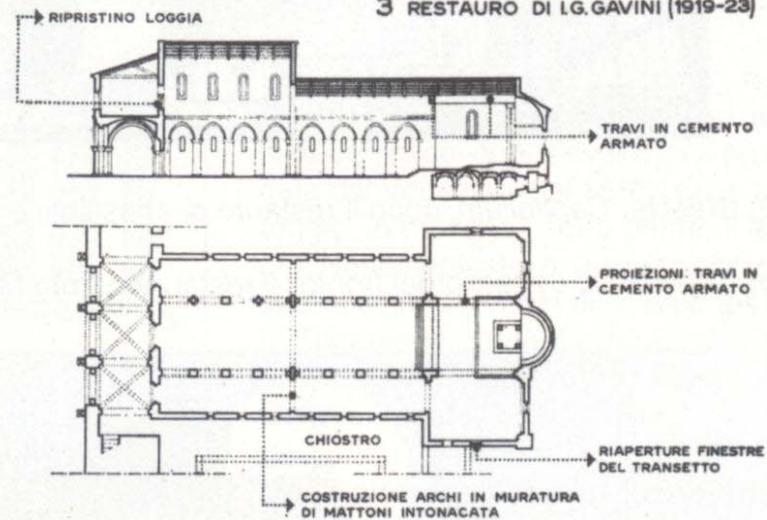
3 RESTAURO DI I.G. GAVINI (1919-23)

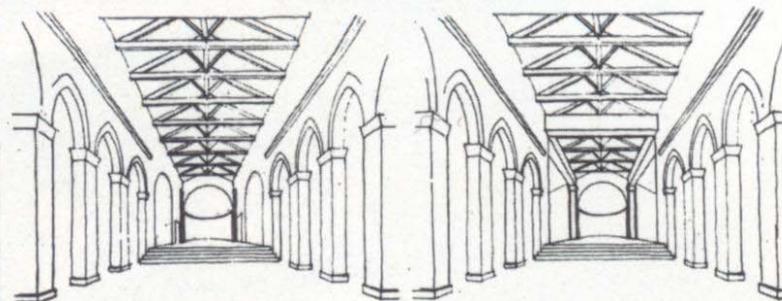
4 SCHEMI D'INSIEME

A) PRIMA DEL RESTAURO

B) DOPO IL RESTAURO

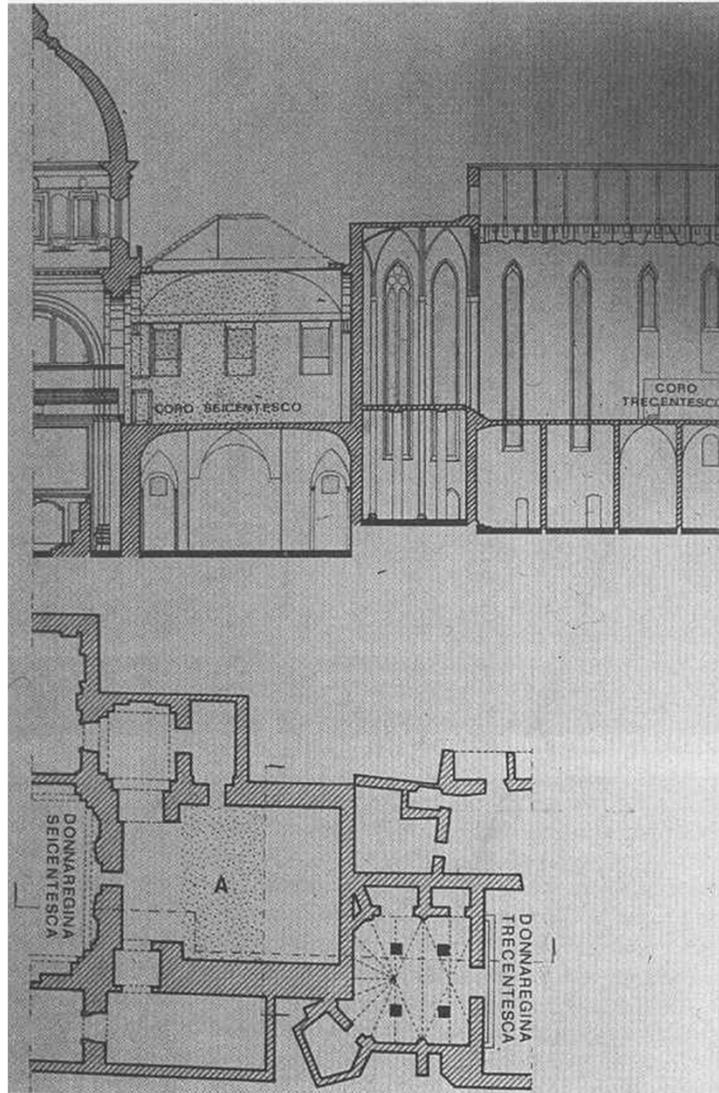
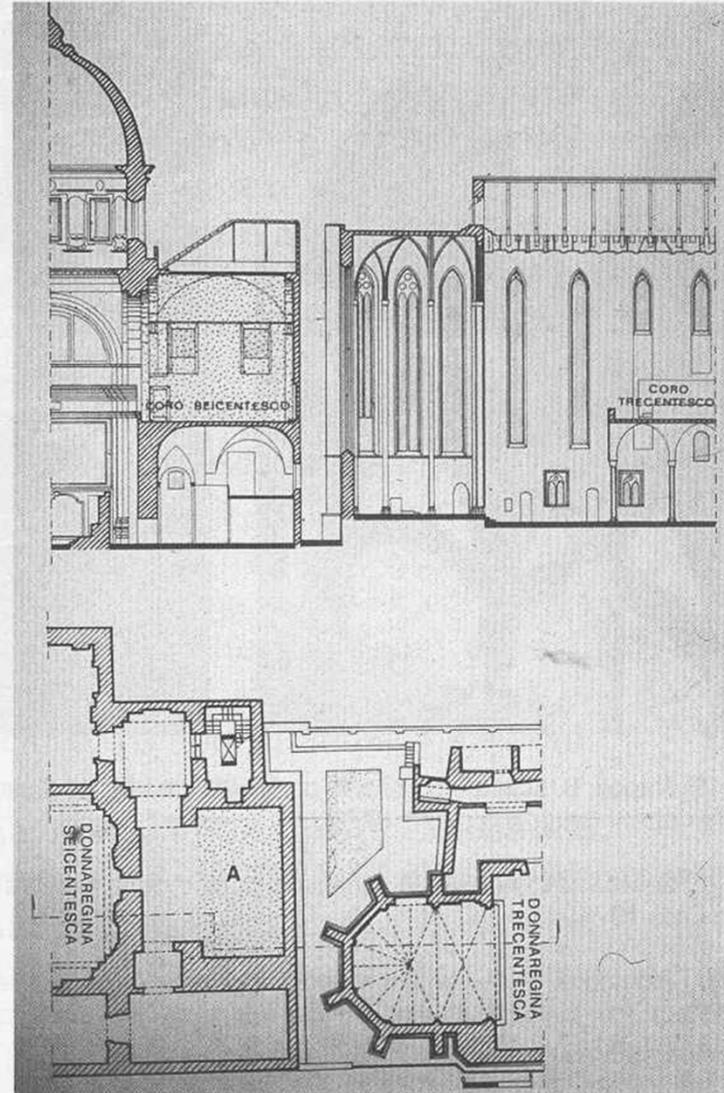
Napoli, Santa Maria Donnaregina (G. Chierici, 1928-1934),

Sezione longitudinale e pianta della zona trecentesca prima e dopo l'intervento di riduzione e trasporto

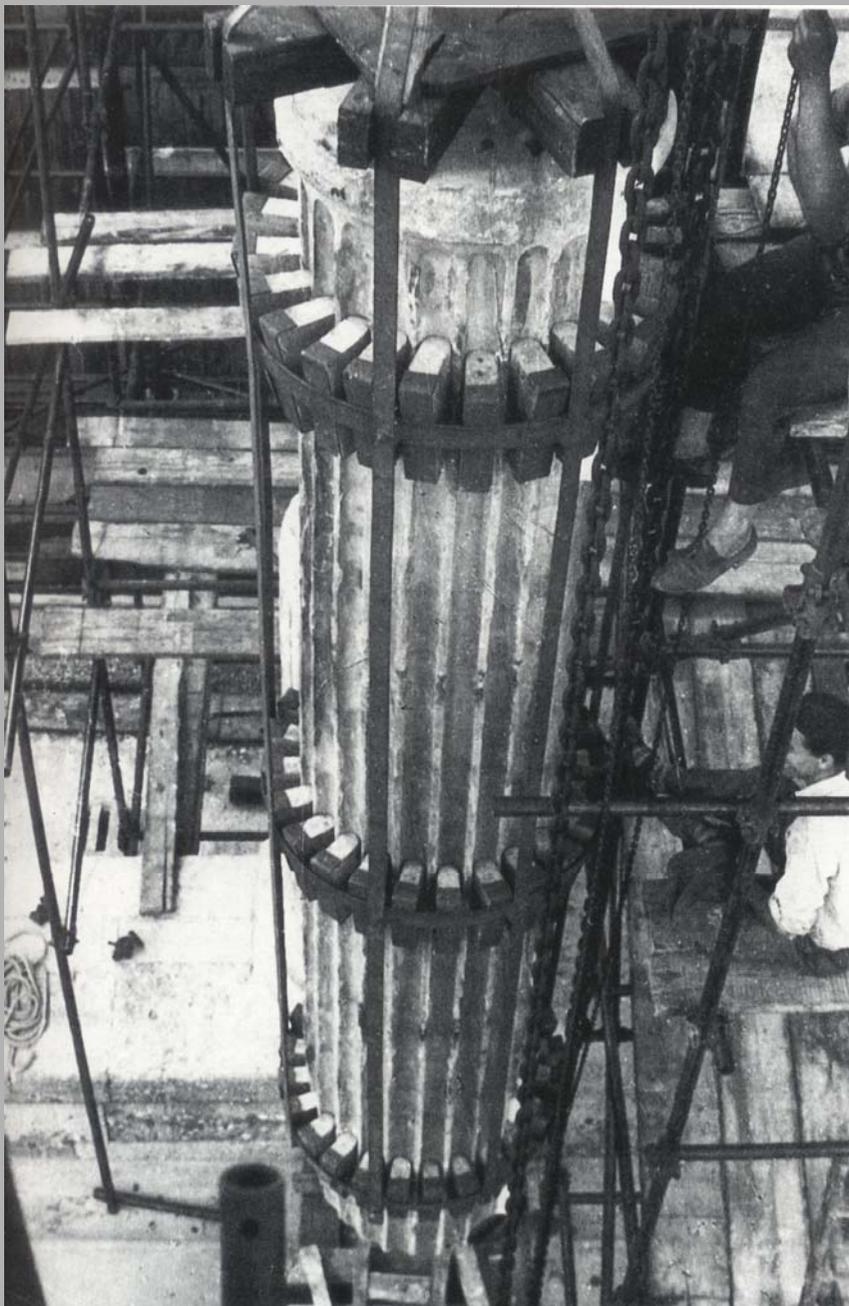
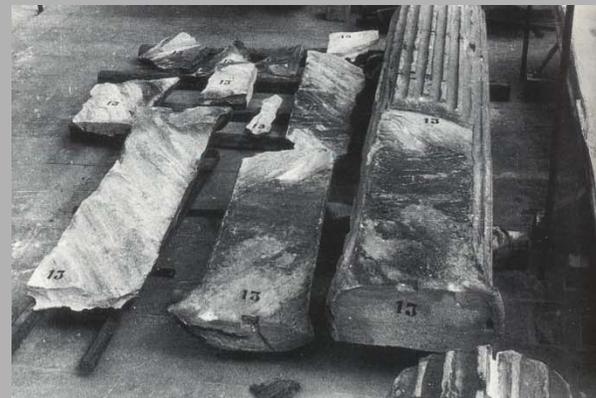
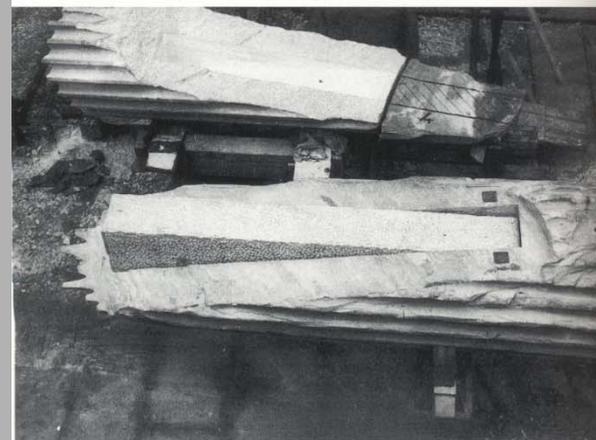
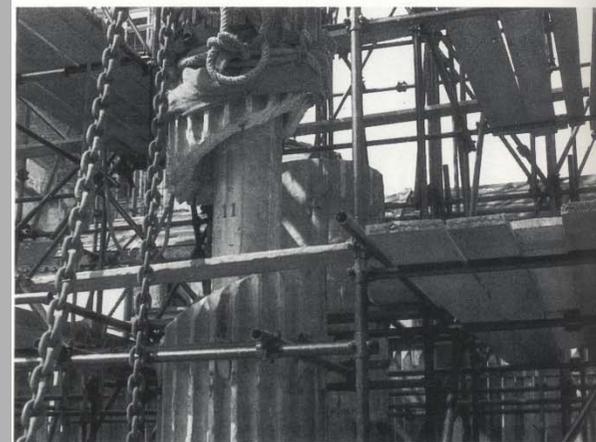
Il restauro del 1951-55 Sollevamento dei rocchi a mezzo di apposita gabbia; lo stato delle colonne

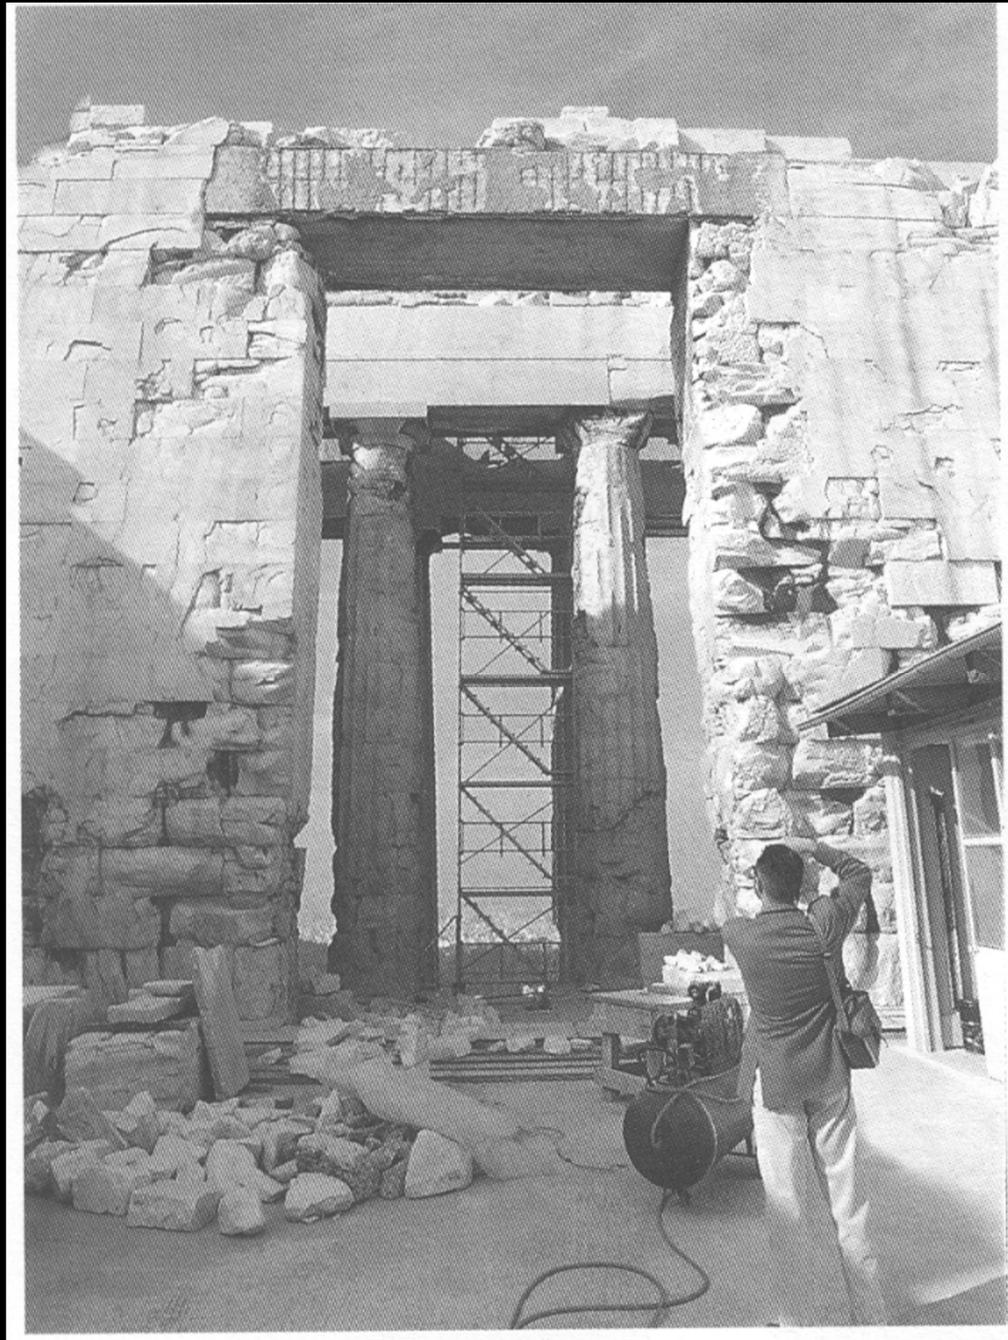
Arch. Balanos, 1931.  
Acropoli di Atene,  
inserzioni cementizie

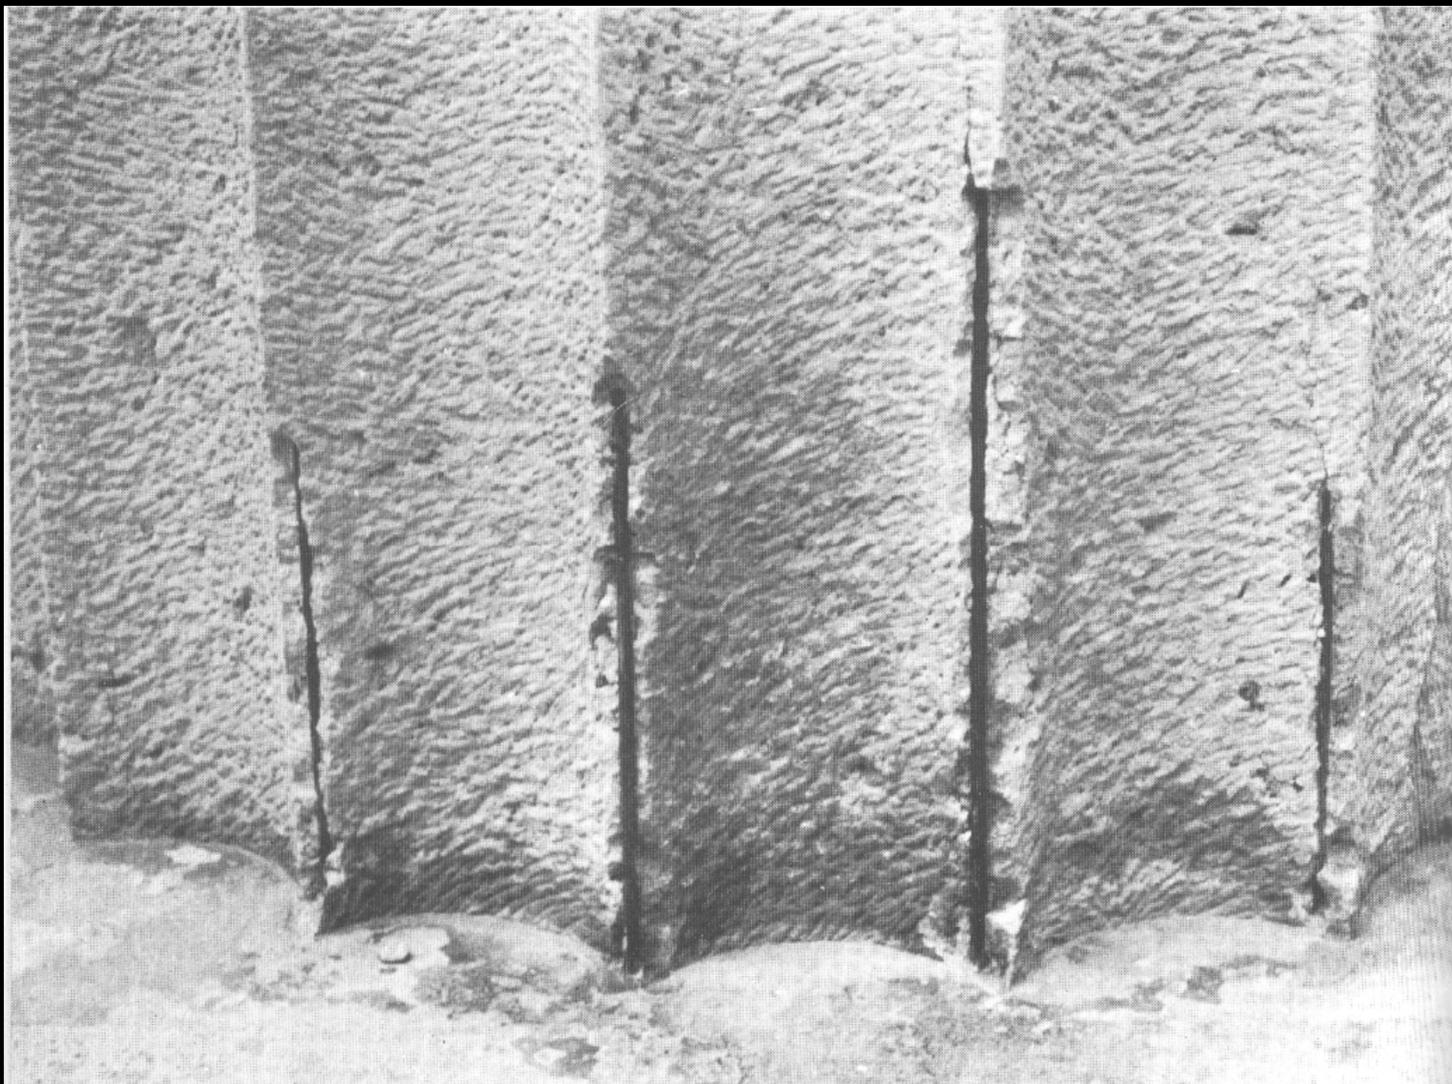
## Effetti della carbonatazione del calcestruzzo

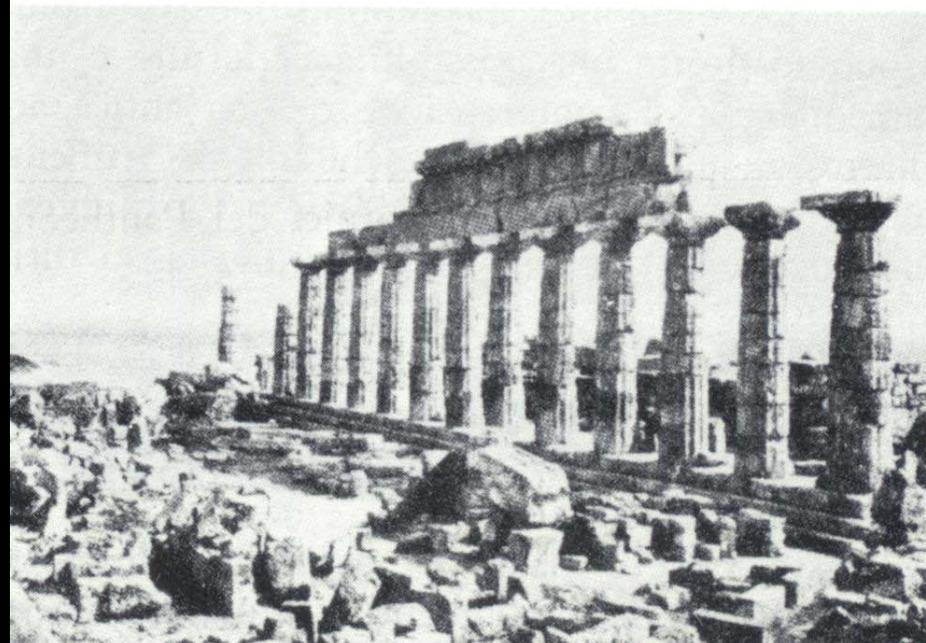
Le colonne del Tempio C  
rialzate con un tratto della  
trabeazione dopo il restauro di  
anastilosi eseguito nel 1928  
(Francesco Valenti)

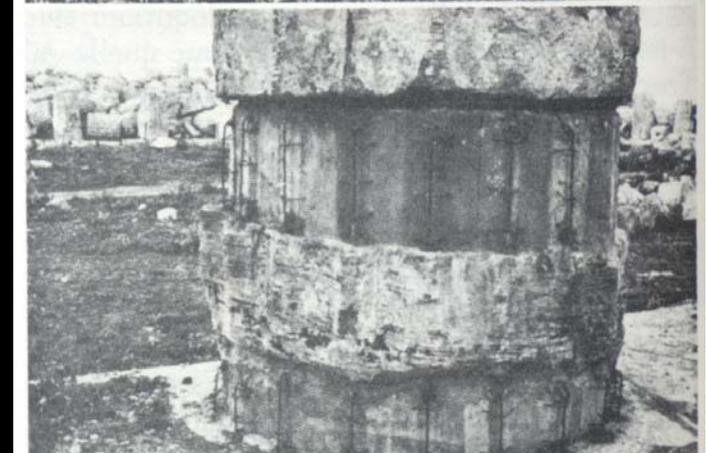
Anastilosi delle colonne con integrazioni in  
cemento armato (Jole Bovio Marconi)

195 - Anastilosi delle colonne con integrazioni in cemento armato.

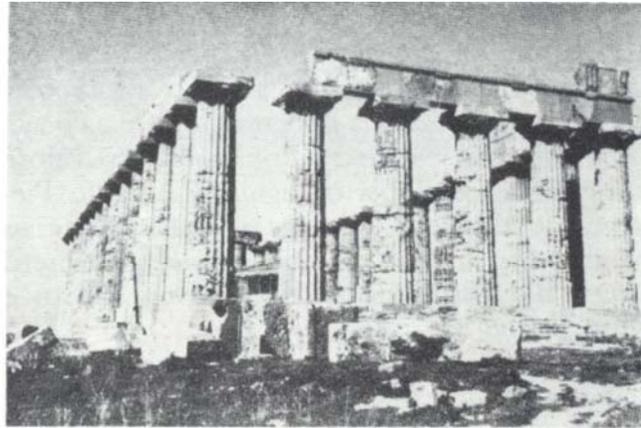
196 - Prove per il trattamento esterno delle zone di integrazione.

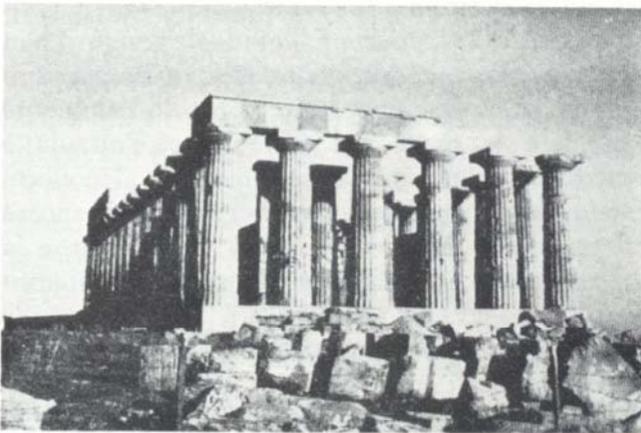
197 - Armatura per il completamento di un capitello.

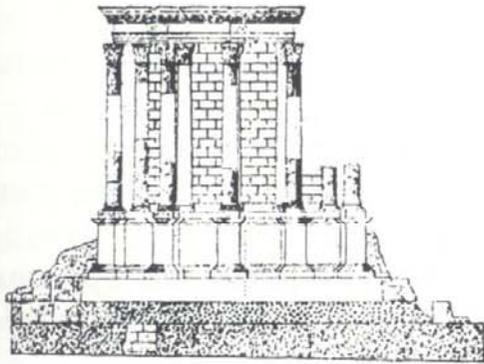
Il Tempio di Vesta nel Foro Romano ricomposto con gli esigui frammenti marmorei originari reintegrati con parti in travertino

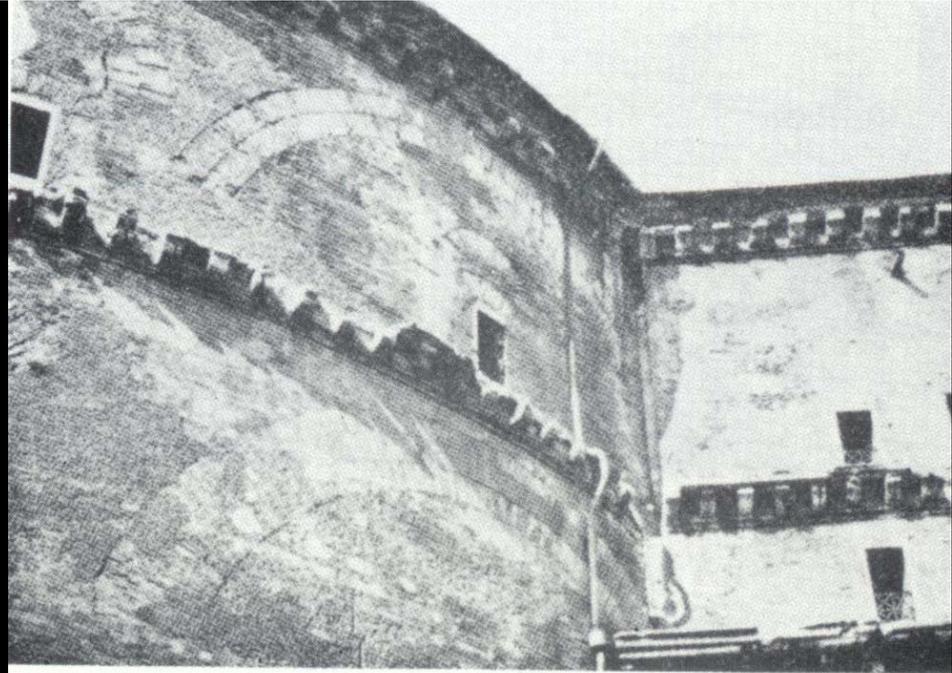
Le integrazioni della cortina muraria del Pantheon eseguite con mattoni scalpellati

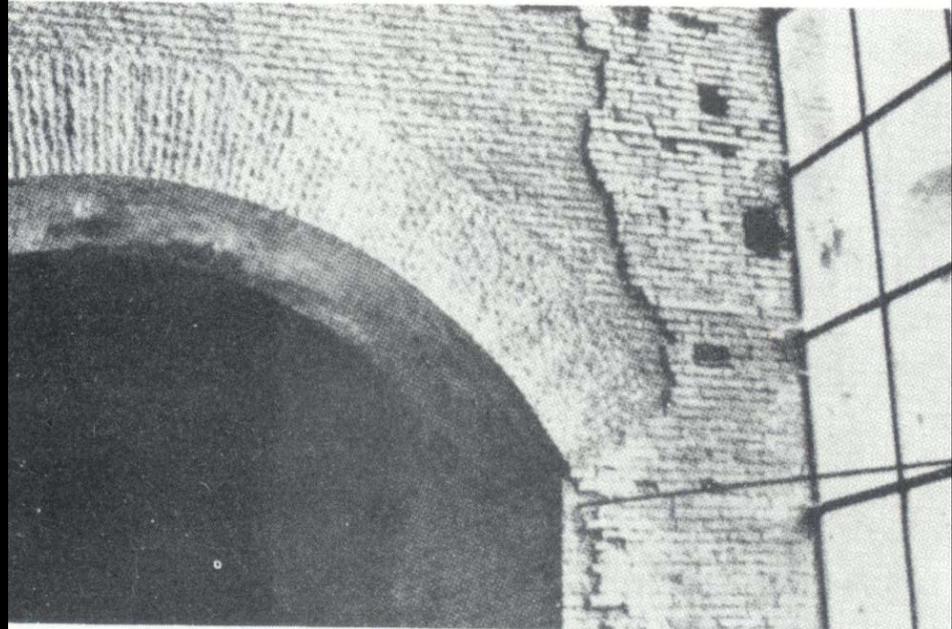
Il particolare trattamento dei laterizi di integrazione utilizzati a Santa Maria Antiqua

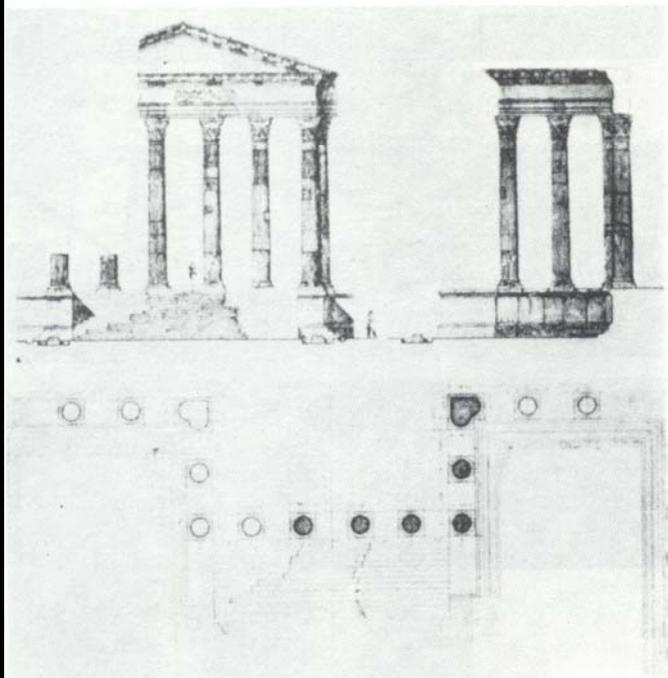
181 - Studio per una parziale ricostruzione. (Arch. Ballerio 1938).

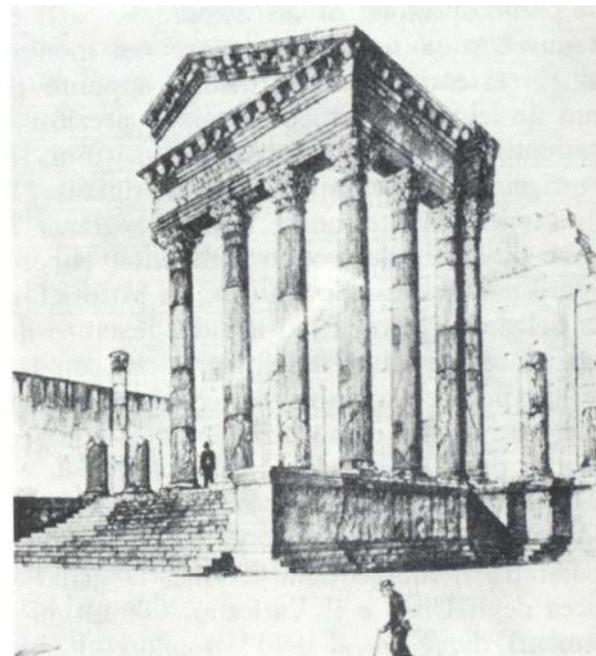
182 - Disegno prospettico illustrante la proposta riutilizzazione degli elementi originali nella ricostruzione.

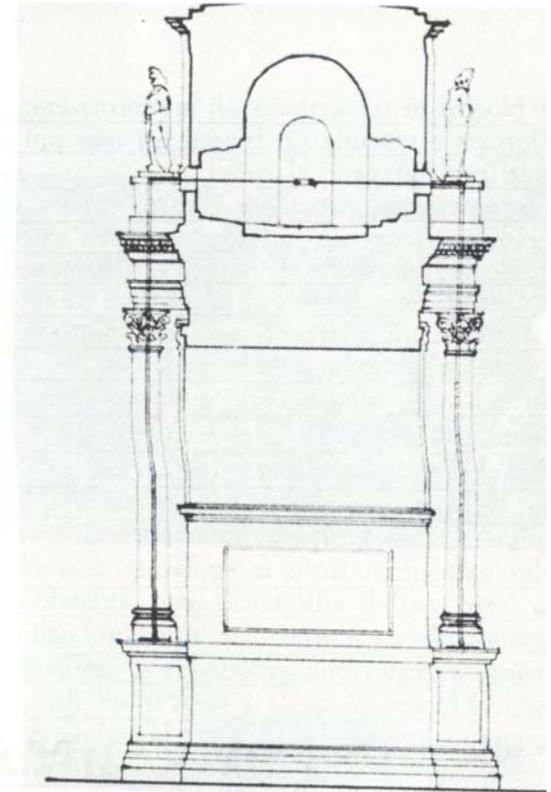
187 188

Il progetto ha previsto l'inserzione sull'asse delle colonne di una barra d'acciaio ancorata al plinto della base e collegata in alto con quella opposta mediante una catena in tensione
