# Tecnologie per i problemi strutturali

di Adalgisa Donatelli e Alessia Placidi

### Diagnostica strutturale

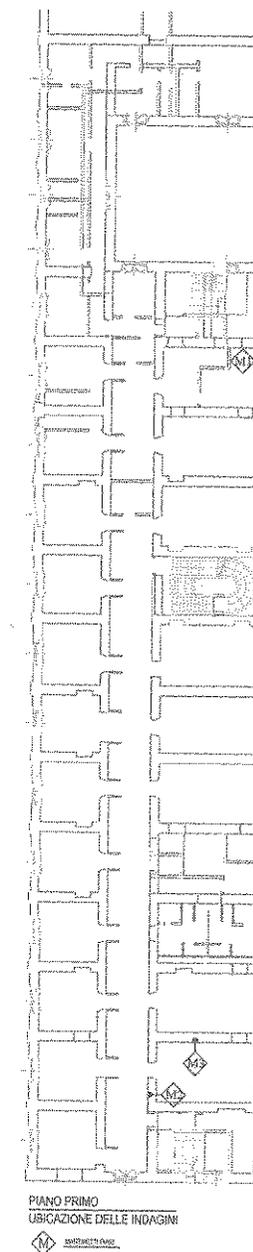
FIGURA 5.1  
Roma, caserma Ferdinando di Savoia. Pianta del primo piano con indicazione delle prove eseguite con martinetti piatti

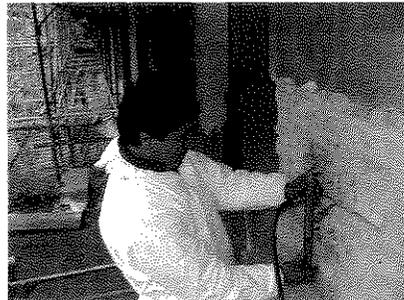
FIGURA 5.2  
Roma, caserma Ferdinando di Savoia. Messa in opera di martinetti piatti singoli per la misura dello stato tensionale esistente nella muratura

La valutazione dello stato tensionale della muratura può essere effettuata in cantiere tramite l'impiego di martinetti piatti singoli, mentre le caratteristiche di resistenza a rottura e deformabilità richiedono prove con martinetti piatti doppi. Entrambe le indagini comportano la realizzazione di tagli orizzontali nel muro al cui interno inserire martinetti sottili in acciaio collegati con un circuito oleodinamico per la messa in pressione del sistema (FIGG. 5.1-5.4). Queste prove consentono di avere risultati sufficientemente attendibili se applicate su murature in pietra a tessitura regolare o in mattoni con giunti di malta sottili, come nella torre campanaria del Duomo di Monza (Binda, Tiraboschi, 2000), o del cosiddetto Tempio di Romolo nel Foro romano (Blasi, Rossi, 1988). Su apparecchi con giunti di malta di notevole spessore il taglio viene collocato immediatamente al di sotto del corso di mattoni, per evitare eccessivi spostamenti superiori, come si è fatto nel S. Vitale a Ravenna e nella Chiesa Rossa a Milano, mentre nelle murature in pietra a tessitura irregolare l'esecuzione di tagli orizzontali è consentita dall'impiego di seghe a disco, utilizzate ad esempio nella cattedrale di Noto (Binda, Tiraboschi, 2000).

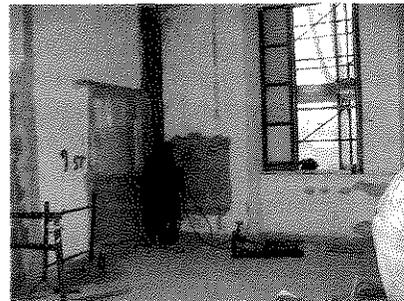
FIGURA 5.3  
Roma, caserma Ferdinando di Savoia. Esecuzione della prova con martinetti piatti doppi per la determinazione della resistenza a compressione della muratura

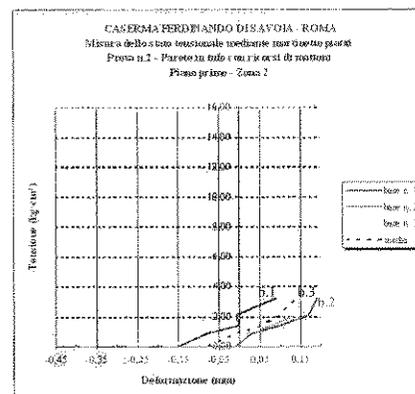
FIGURA 5.4  
Roma, caserma Ferdinando di Savoia. Diagramma riportante i risultati ottenuti dalla prova con martinetto piatto singolo

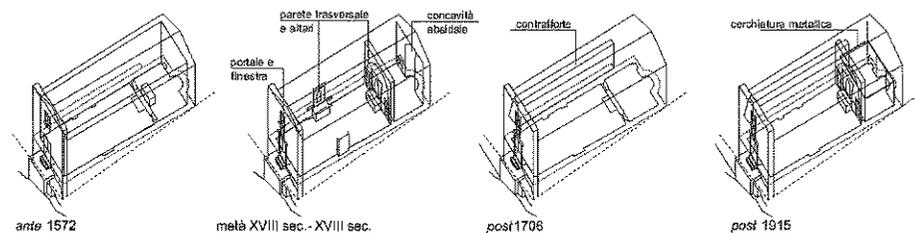
FIGURA 5.5  
Bugnara (Sulmona, L'Aquila), chiesa di S. Nicola. Fasi costruttive

con esse, le sue possibili cause, orientando così la scelta e la collocazione delle successive indagini strumentali (FIGG. 5.5-5.7; Alva, 1983; Mezzadri, 1983).

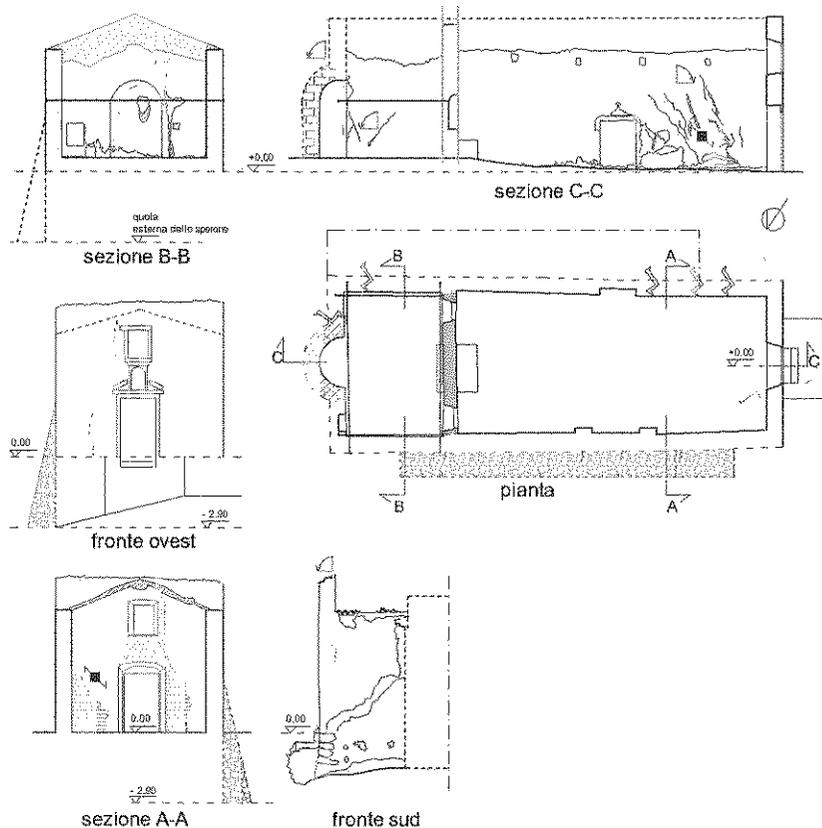
FIGURA 5.6  
Bugnara (Sulmona, L'Aquila), chiesa di S. Nicola. Lettura strutturale

Si osservano lesioni inclinate e un conseguente distacco di una porzione muraria, dovuti ad azioni sismiche complanari. Presso l'architrave del portale d'ingresso si nota la formazione di un "arco di scarico" per effetto di un sovraccarico. La concavità absidale e la facciata tendono a ribaltare verso l'esterno, come evidenziato dai profondi distacchi dalle pareti d'ambito.

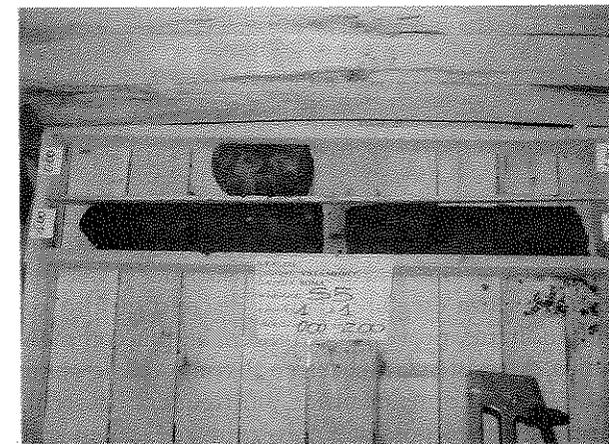
FIGURA 5.8  
Roma, villa Medici. Cassetta catalogatrice relativa al sondaggio n. 5, eseguito fino a 2 m di profondità

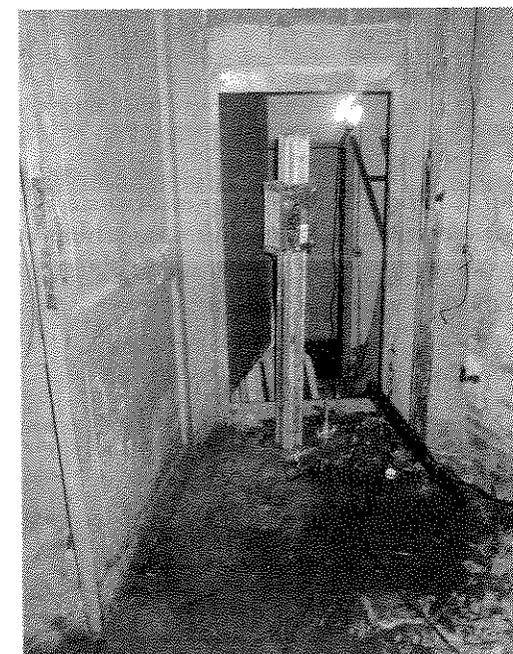
FIGURA 5.9  
Roma, villa Medici. Sonda a corona diamantata (diametro esterno 160 mm) utilizzata per carotaggi nel terreno

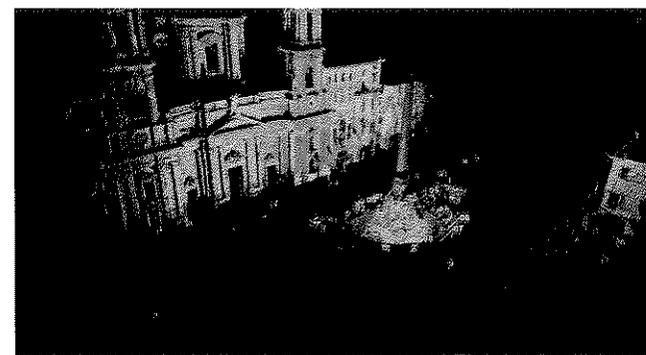
c) Roma, Fontana dei Fiumi in piazza Navona. Nel raggio d'azione dello strumento appare la facciata di S. Agnese in Agone, puntualmente restituita, mentre sono esclusi i lati corti della piazza. I numeri indicano i target posizionati per il montaggio delle scansioni effettuate girando intorno alla fontana, mentre i raggi corrispondono ai pannelli trasparenti nella recinzione del cantiere, dove lo strumento ha potuto "vedere" anche la pavimentazione.

Rilievo eseguito con scanner laser 3D (Leica HDS 4500/software Leica HDS Cyclone) da S. D'Amico con la collaborazione di A. Rubino (ISCR, 2008).

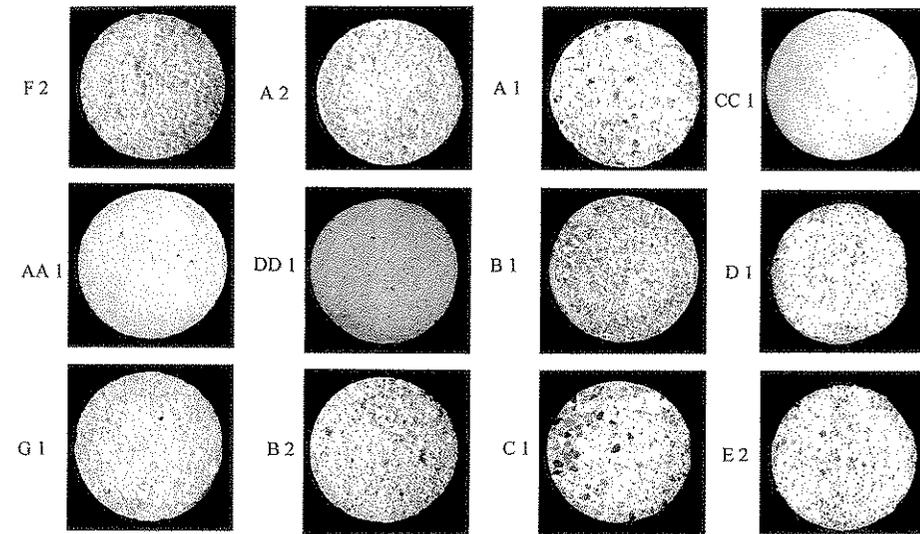
a) Torre di Pisa: campioni delle differenti tipologie di malte (tutte a base di grassello di calce) utilizzati nelle stuccature; le varie composizioni cercano di assecondare i toni cromatici e l'aspetto materico delle diverse pietre presenti nella fabbrica (da D'Elia, Capponi, 2005).

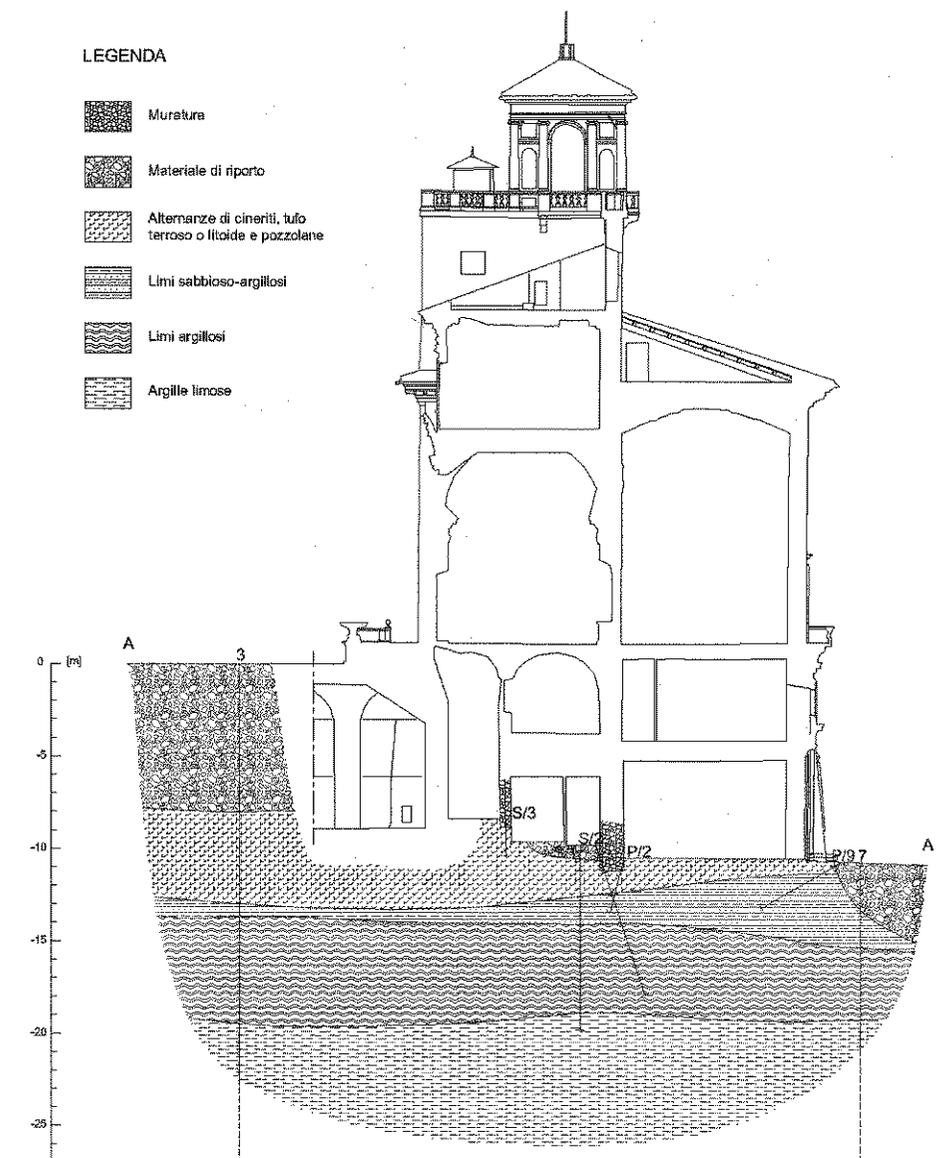
FIGURA 5.10  
Roma, villa Medici. Sezione stratigrafica rappresentativa delle indagini geognostiche condotte

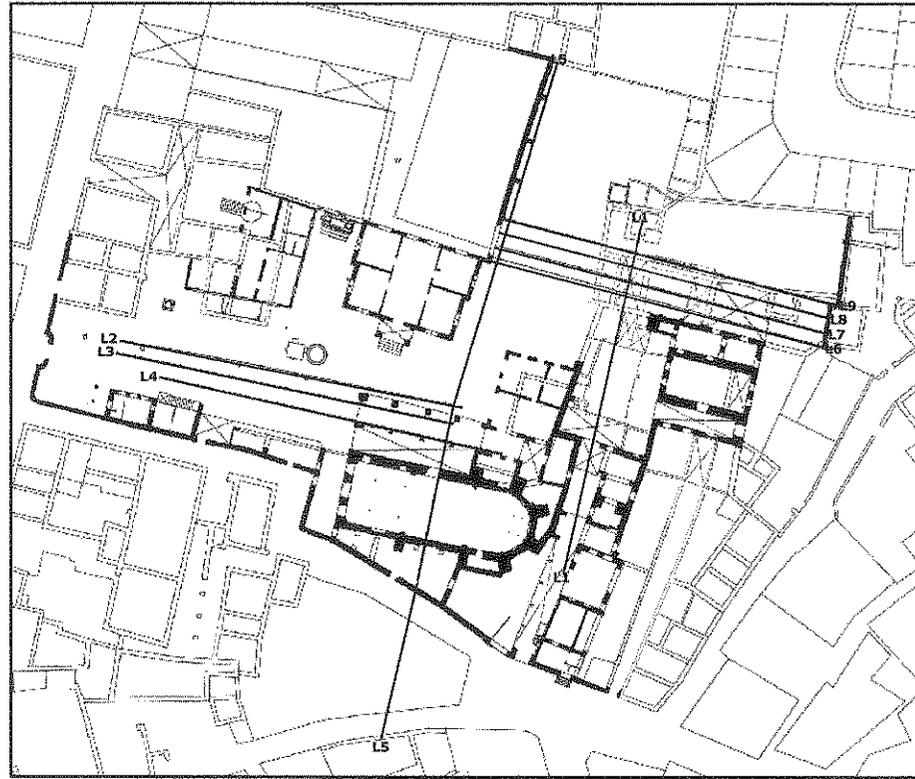
FIGURA 5.11

Nicosia (Cipro), chiesa e convento degli Armeni. Planimetria con indicazione dei tracciati delle linee geoelettriche

Se le tecniche d'indagine descritte non possono essere eseguite a causa di condizioni del terreno sfavorevoli o per la possibile presenza di strati archeologici, si può ricorrere alle prove soniche, in genere impiegate sugli elevati, o a indagini radar (sistema GPR). Queste ultime permettono di indagare sulla struttura e sulla composizione del sottosuolo (rilevando cavità, variazioni stratigrafiche tra litotipi, preesistenze, strati archeologici, spessore delle fondazioni) attraverso l'analisi delle riflessioni di onde elettromagnetiche trasmesse ad alta frequenza (FIGG. 5.11-5.13; Bussi, 1996).

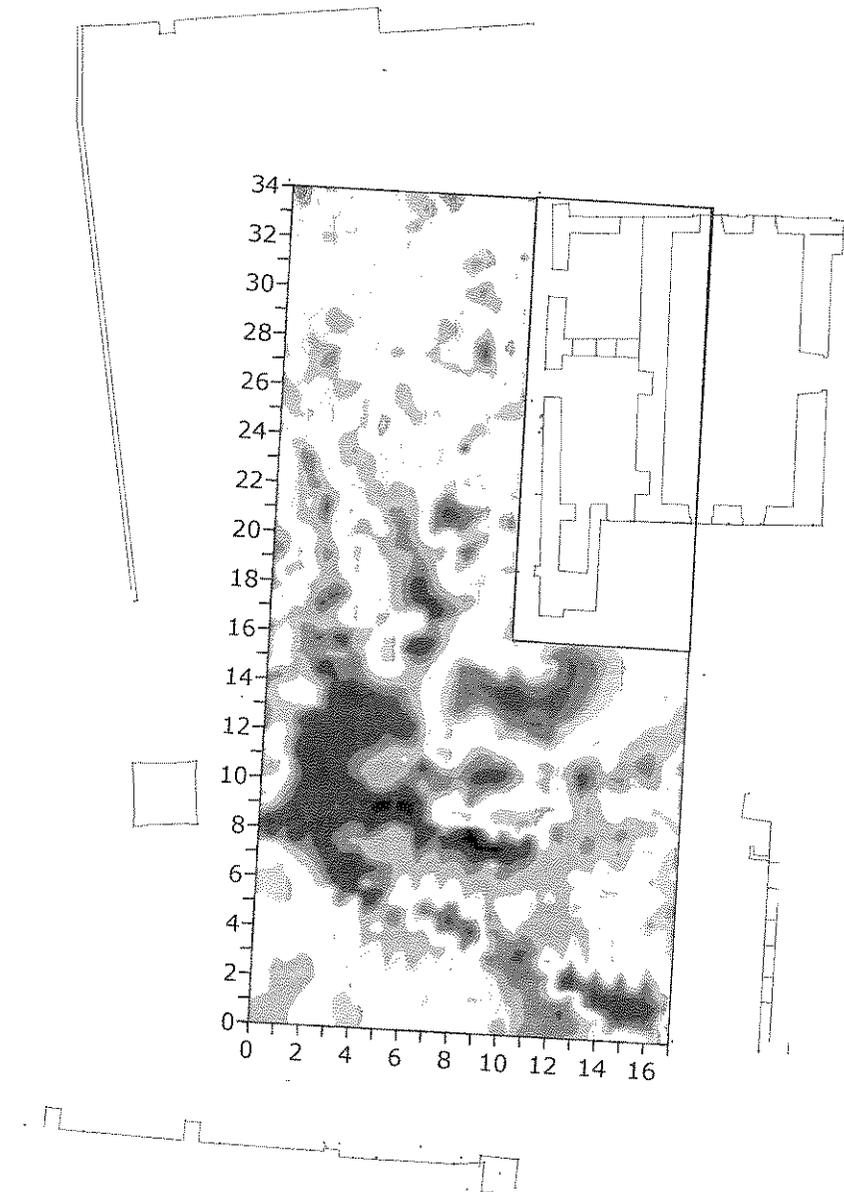
FIGURA 5.12

Nicosia (Cipro), chiesa e convento degli Armeni. Mappa "gradiometrica" ottenuta attraverso la sovrapposizione delle linee geoelettriche lungo le due direzioni

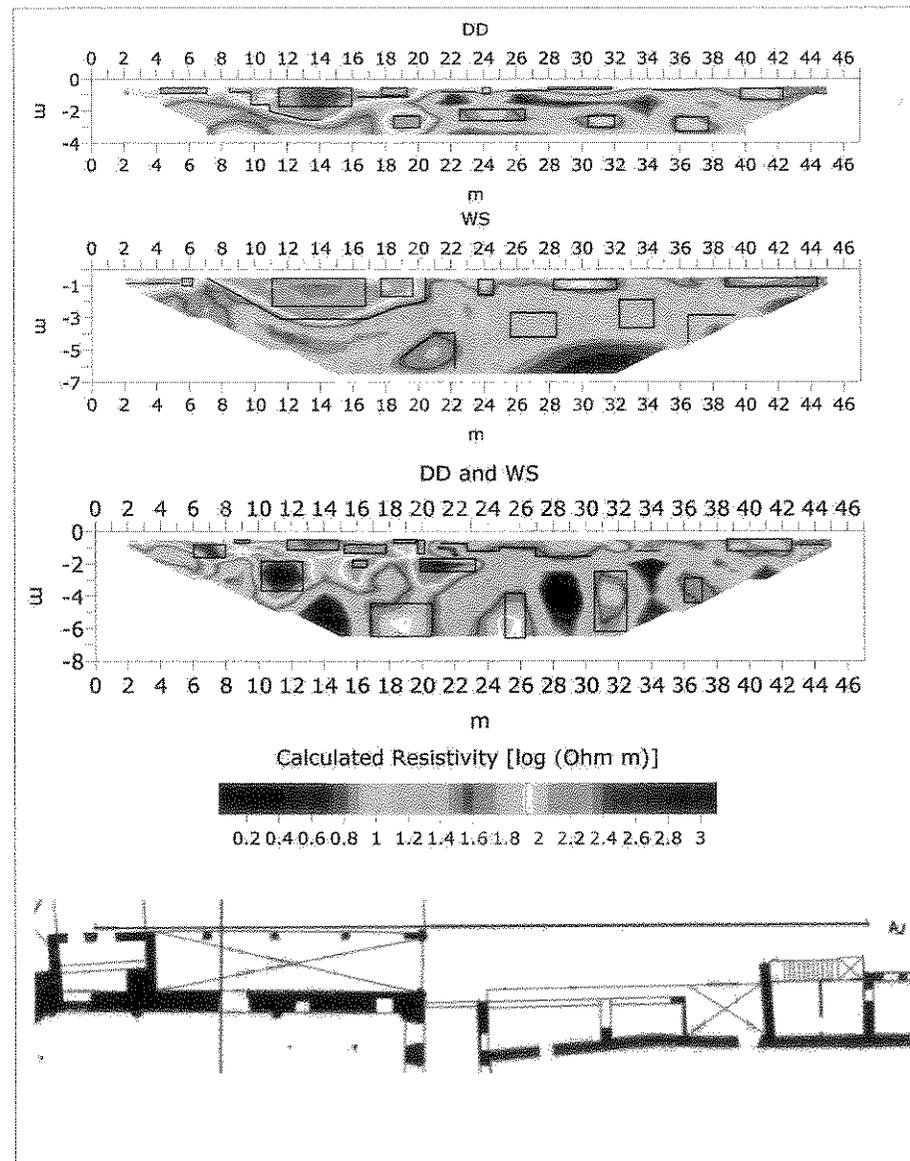
FIGURA 5.13  
Nicosia (Cipro), chiesa e convento degli Armeni. Diagramma che illustra la composizione verticale del terreno relativa alla linea geoelettrica numero 4

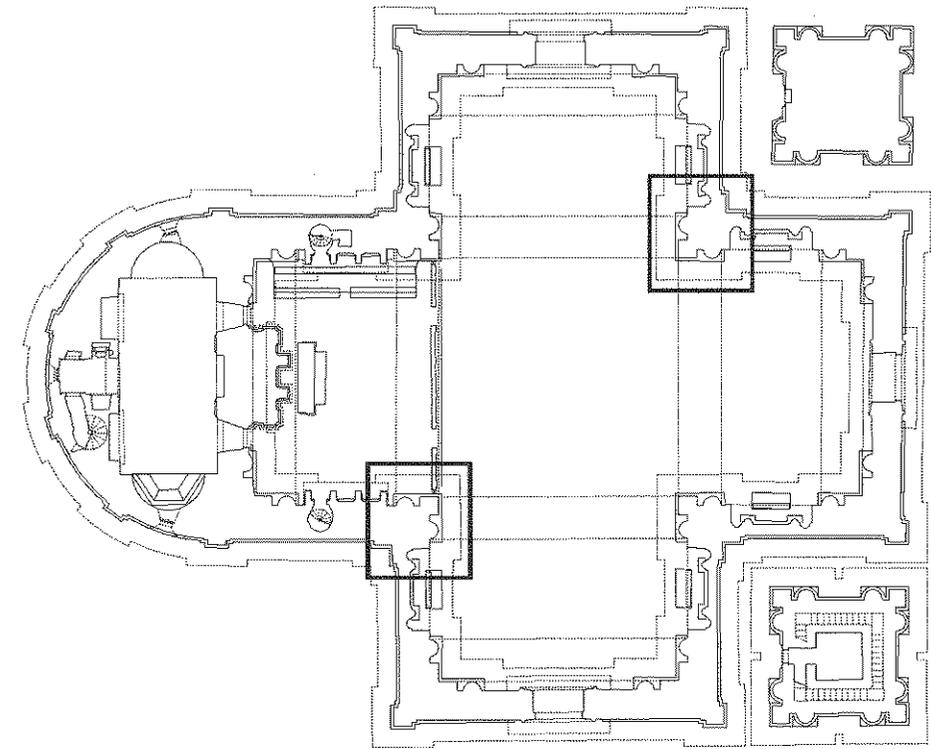
FIGURA 5.14  
Montepulciano (Siena), chiesa di S. Biagio. Pianta con indicazione dei pilastri su cui sono stati condotti carotaggi, indagini videoendoscopiche e prove soniche

L'edificio presenta numerose lesioni ad andamento subverticale e distacchi di materiali lungo due dei pilastri interni (a sud-est e nord-ovest) che sorreggono gli archi d'imposta della cupola centrale (FIG. 5.14). La Soprintendenza

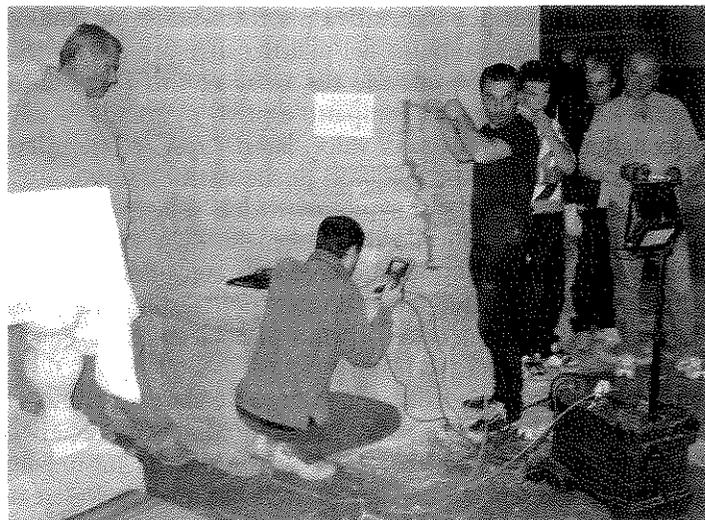
FIGURA 5.15  
Montepulciano (Siena), chiesa di S. Biagio. Esecuzione di un'indagine videoendoscopica (test n. 9, quota 3,47 m)

L'operatore in piedi mantiene il più possibile orizzontale la sonda d'ispezione, mentre l'altro controlla l'esatta registrazione dei videogrammi.

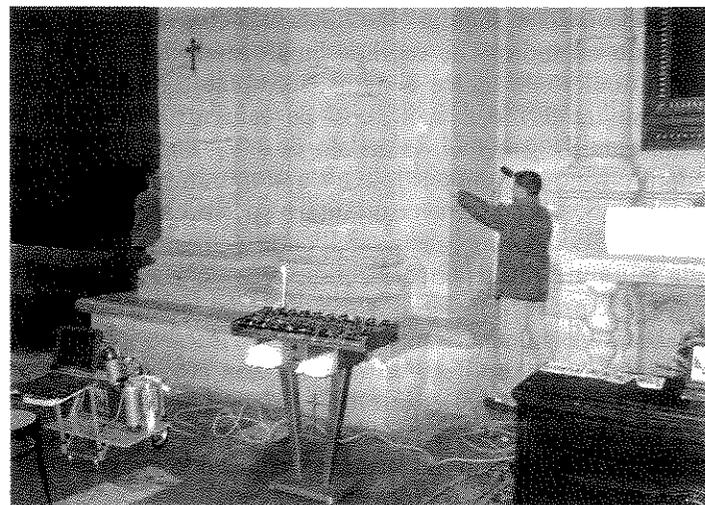
FIGURA 5.16  
Montepulciano (Siena), chiesa di S. Biagio. Esecuzione di una prova sonora "per trasparenza"

I punti di emissione e ricezione sono posizionati in due facce opposte del pilastro.

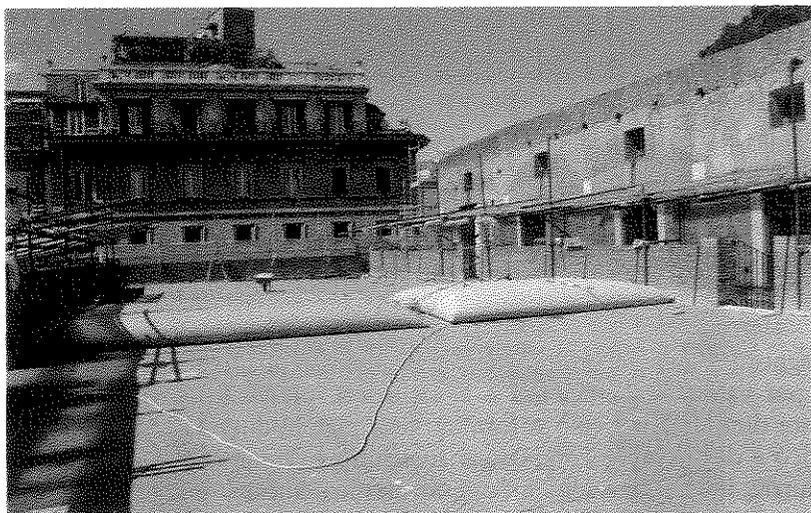
FIGURA 5.18  
Roma, Grande Aula dei Mercati di Traiano. Riempimento con acqua dei "vasconi" in PVC impiegati durante la prova di carico

L'analisi dei valori registrati ha evidenziato che le misure appaiono congruenti con lo schema di carico applicato e che l'abbassamento massimo raggiunto, pari a 0,87 mm, corrisponde a 1/12.218 della luce della volta, pari a 10,6 m. Inoltre, durante l'esecuzione della prova non sono stati rilevati fenomeni fessurativi o dissesti evidenti sulla struttura.

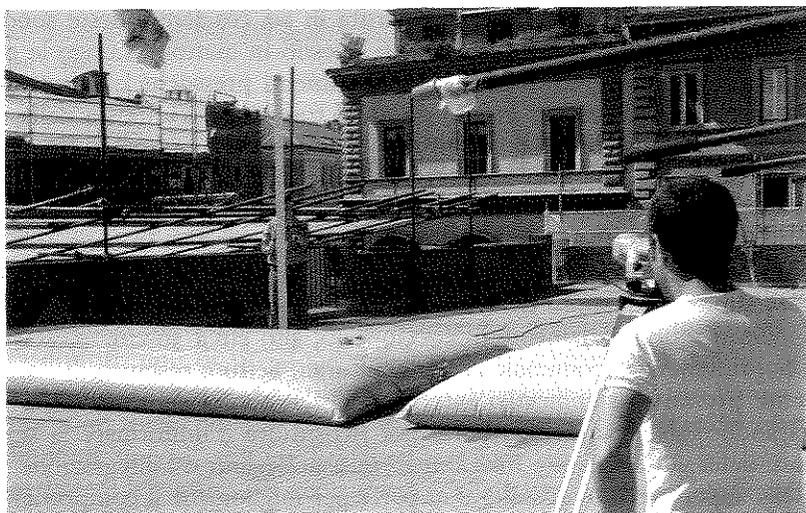
FIGURA 5.19  
Roma, Grande Aula dei Mercati di Traiano. Lettura a carico massimo applicato sulla volta durante la prova

Le misure di abbassamento sono state eseguite con l'ausilio di uno strumento ottico "Livello Zeiss" con lamina piana parallela e stadia invariabile da 3,00 m e di 11 basi disposte all'estradosso.

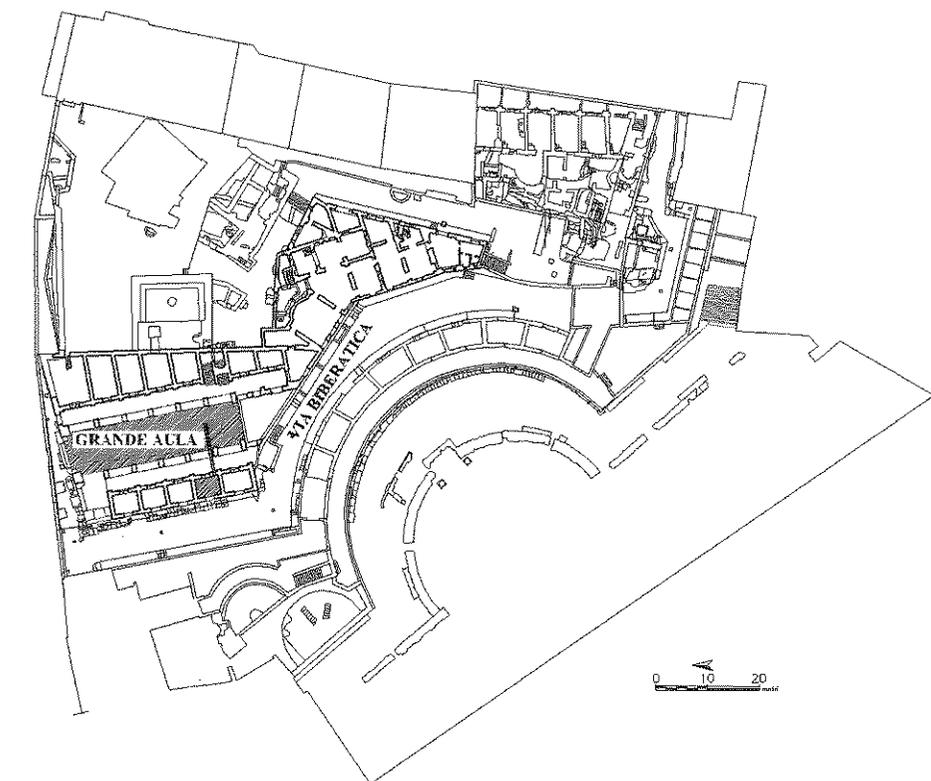
FIGURA 5.20  
Roma, Grande Aula dei Mercati di Traiano. Pianta al livello di via Biberatica con l'indicazione della sala e la posizione di una barra in acciaio parzialmente alloggiata nel terreno, in corrispondenza della *taberna campita*

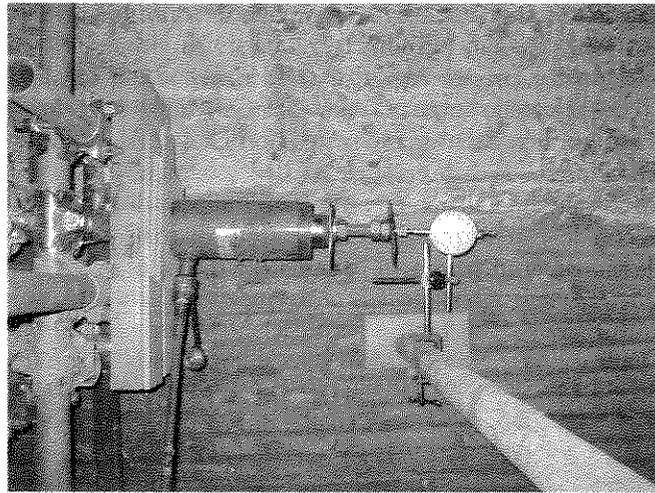
FIGURA 5.21

Roma, Mercati di Traiano. Particolare del martinetto e del flessimetro centesimale impiegati nella prova a sfilamento eseguita su una barra metallica alloggiata in una *taberna*

di verifica diviene più complessa. Nel corso dei recenti lavori promossi dalla Soprintendenza comunale ai Beni culturali, Settore restauri di Roma per il consolidamento e il miglioramento sismico della Grande Aula, nella parete di fondo della seconda *taberna* (FIG. 5.20) è stato inserito un tirante, costituito da una barra di acciaio FeB44k di sezione circolare piena (con un diametro di 22 mm). La catena è stata alloggiata all'interno di una perforazione lunga circa 10 m (diametro 80 mm) eseguita nel sistema muratura-terreno retrostante e ancorata con iniezioni di malta idraulica.

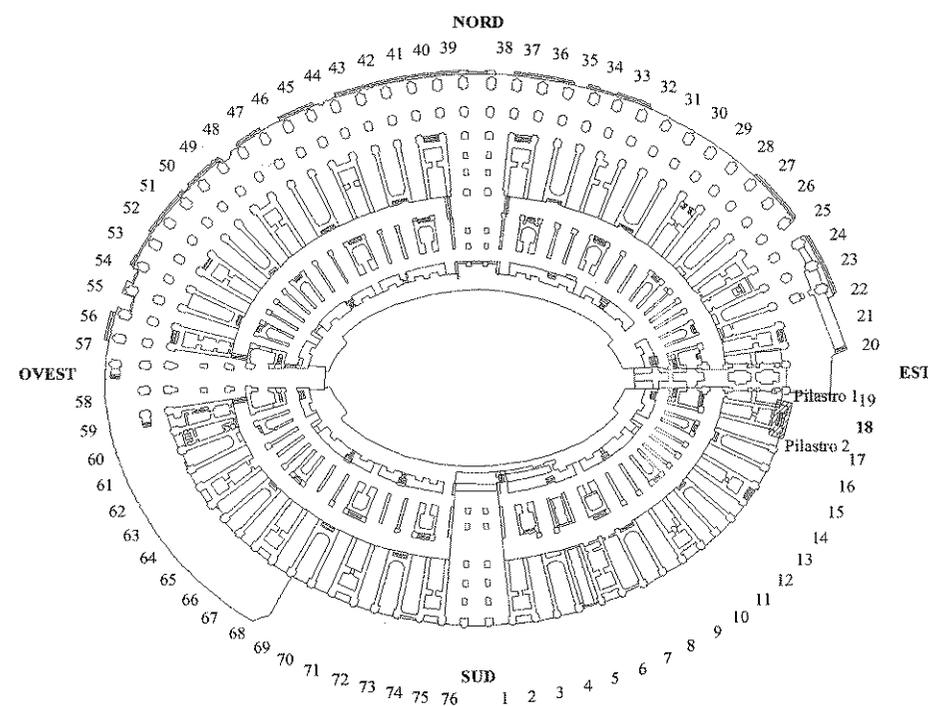
FIGURA 5.22  
Roma, Colosseo. Pianta con indicazione dei pilastri controllati da un monitoraggio statico e dinamico

Un monitoraggio strutturale, insieme statico e dinamico, è tuttora installato su due pilastri in conci di travertino, posizionati presso il secondo ordine del fornice n. 18, disposto nella zona est del Colosseo (FIGG. 5.22-5.23). Questi pilastri presentano lesioni a prevalente andamento verticale distribuite lungo i blocchi lapidei, peraltro interessati da mancanze di materiale soprattutto dovute alla rimozione delle grappe metalliche effettuata nel XVII secolo.

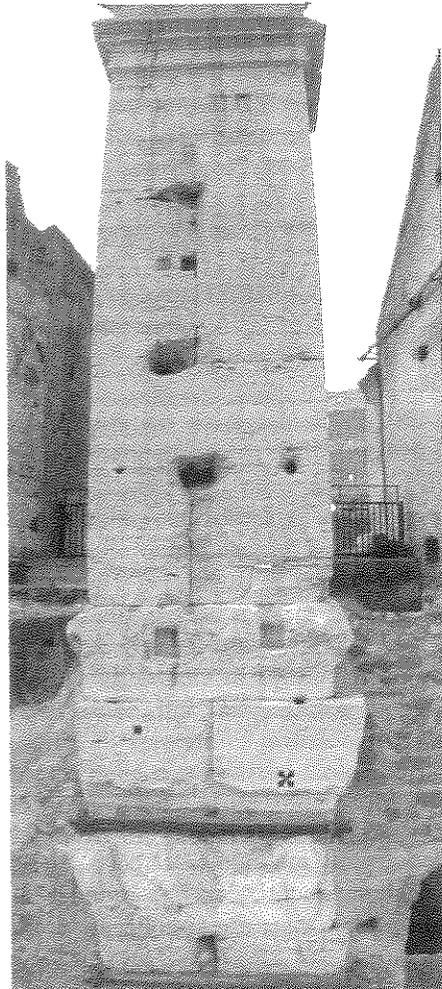
FIGURA 5.23  
Roma, Colosseo. Vista interna del pilastro 1 (fornice 18)

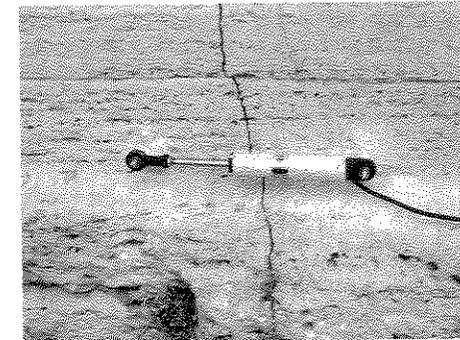
FIGURA 5.24  
Roma, Colosseo. Trasduttore di spostamento posizionato a cavallo di una lesione

Il sistema di controllo statico è costituito da sette trasduttori di spostamento posti a cavallo delle lesioni più significative (FIG. 5.24), da un trasduttore di spostamento a filo disposto in direzione verticale sulla parete sud del pilastro n. 1 (FIG. 5.25), in modo da poter individuare possibili fenomeni di schiacciamento, e da due sensori di temperatura per il controllo dei parametri climatici (uno posizionato alla base dei pilastri monitorati, per rilevare le variazioni della temperatura esterna, l'altro in prossimità della centralina collocata negli ambienti ipogei, per le variazioni della temperatura interna; FIG. 5.26). Esso ha consentito di verificare l'evoluzione nel tempo delle lesioni e, contemporaneamente, di determinare la possibile correlazione con eventi esterni

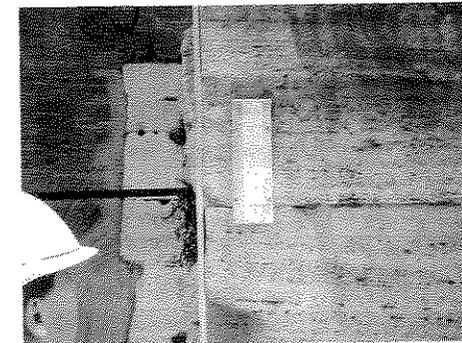
FIGURA 5.25  
Roma, Colosseo. Trasduttore a filo per rilevare gli spostamenti verticali

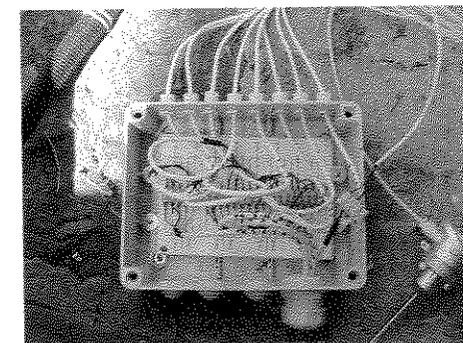
FIGURA 5.26  
Roma, Colosseo. Sensore di temperatura esterno

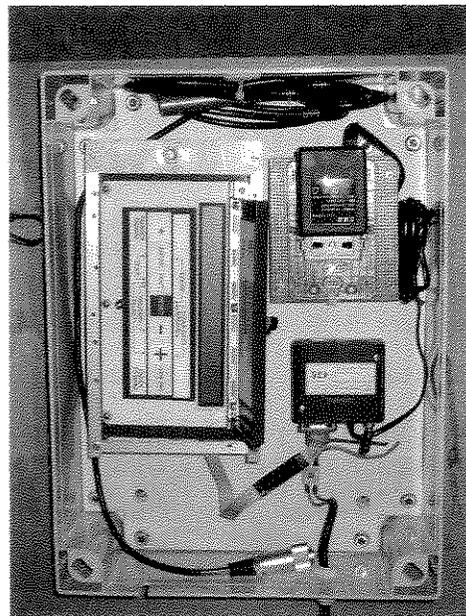
FIGURA 5.27  
Roma, Colosseo. Centralina sismica con trasduttore di sovrappressione aerea
