Un'antica dimora

«L'intera sua perfezione». Villa Saraceno e villa Pojana di Andrea Palladio

Sul luogo dell'assenza. Il Duomo di Venzone

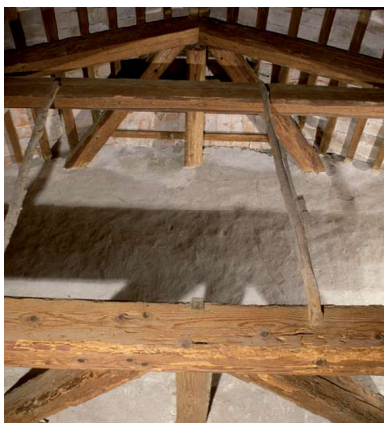
Catena di capriata con le tracce dell'incendio del 1798, riparazioni e adattamenti.

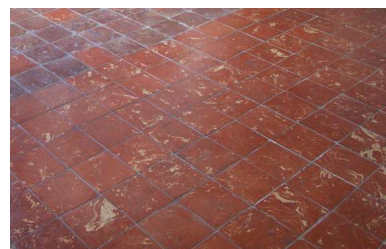
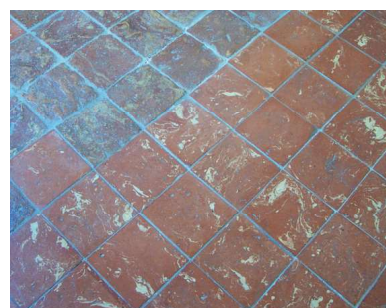
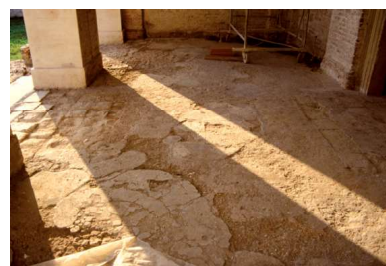
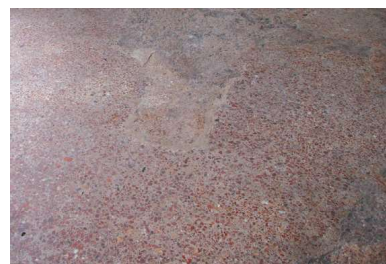
Pavimentazioni conservate, risarcite e ricostruite. Il tratto conservato dei mattoni quadri disposti in diagonale nella sala, a impasto marmorizzato, ha fornito il riferimento per la ricostruzione affine del pavimento mancante.

Il pavimento a cocchiopesto della loggia della villa prima dell'intervento e a restauro concluso, con il mantenimento e restauro di parti e la risarcitura delle ampie superfici mancanti con cocchiopesto affine.

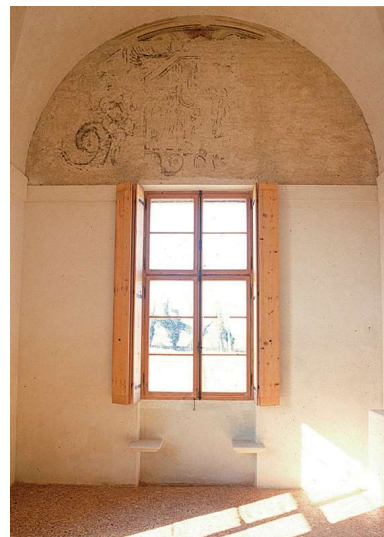
Le tracce di decorazioni affrescate e le sinopie nelle lunette della volta demolita del camerino a sud-ovest sono state assunte a riferimento per la ricostruzione della volta stessa.

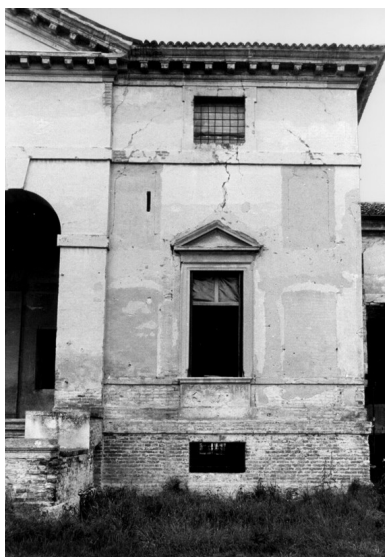
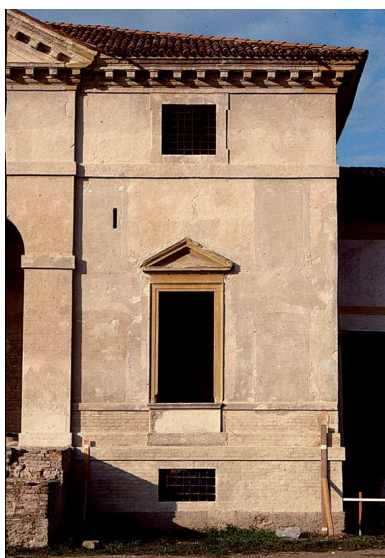
Immagini della villa da sud prima e dopo il restauro delle superfici. Nella parte a est si osservano le tracce del processo di migrazione e di ripristino delle aperture, attenuate con velature e conservate.

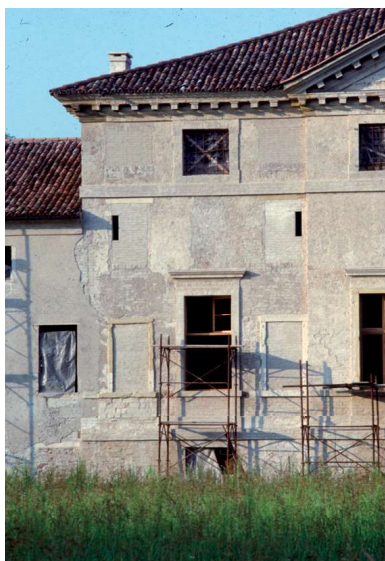
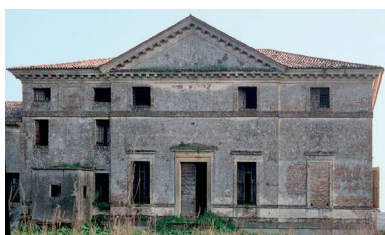
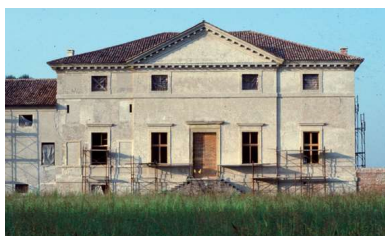
Campione di pulitura a mezzo di applicazioni di biocidi e lavaggi dell’intonaco annerito da licheni e microrganismi sul fronte nord.

Fasi della modificazione della parte orientale del fronte a nord che assumono a riferimento l’operazione compiuta in passato per la parte corrispondente del fronte sud. Le aperture sono state chiuse a mero tamponamento, senza modificazione delle spalle, mentre sono state riaperte le aperture centrali.

La parte orientale del fronte al termine della modifica delle aperture.

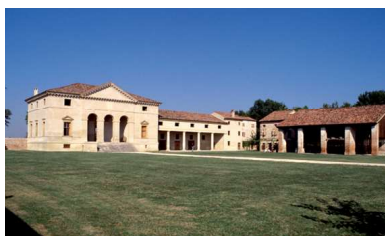
A quindici anni dal restauro (2005), i microrganismi hanno ripreso a insediarsi sulle superfici, e il dilavamento ha già esercitato la sua azione selettiva, attenuando in parte le velature a suo tempo apposte.

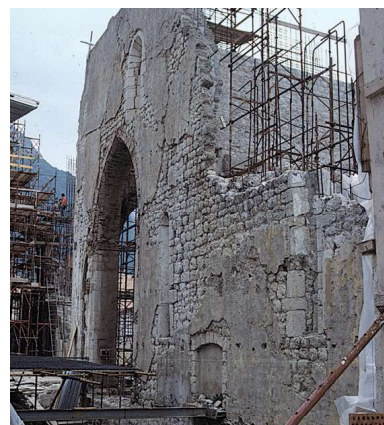
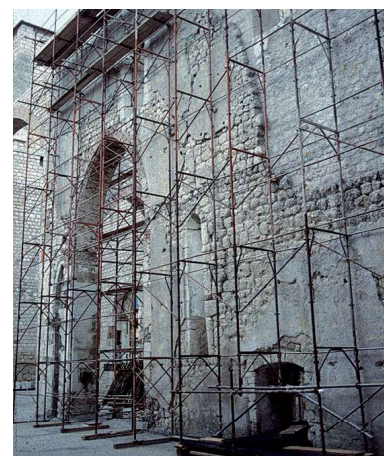
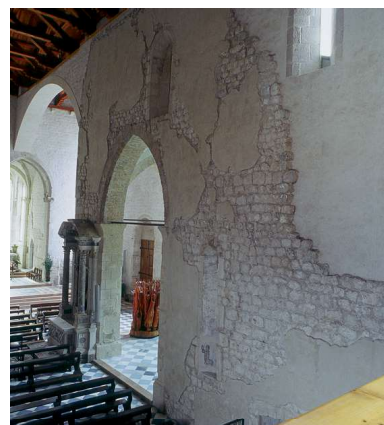
Fasi dell'inglobamento del "rudere" nella nuova costruzione: la parete sud dell'aula.

Lo scarto sempre variabile tra le murature vecchie e quelle ricostruite deriva dall'aver impostato i nuovi muri nella posizione che esse avevano prima delle deformazioni causate dal terremoto, senza cercare la collimazione con i muri deformati. La discontinuità, in alcuni casi solo attenuata per evitare scarti incompatibili, conserva nella nuova costruzione la forma del crollo dell'antica ed evidenzia il meccanismo di danno che l'ha deformata.

La solidarietà tra le murature vecchie e nuove è stata realizzata inserendo lunghi tiranti metallici orizzontali e verticali nelle murature.

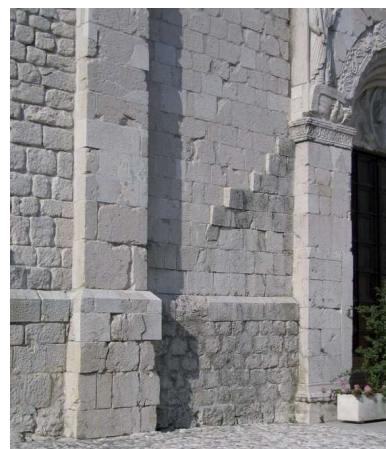
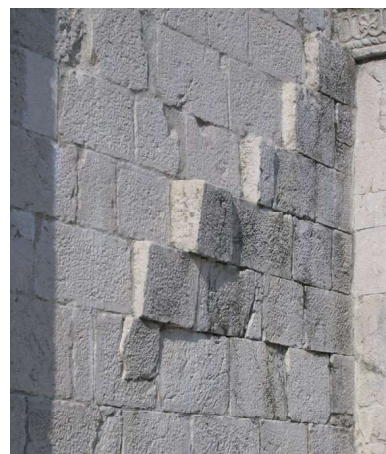
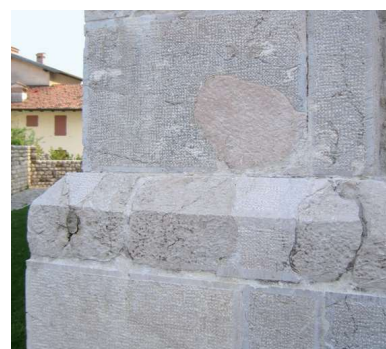
Discontinuità e laminazione esterna di un concio sollecitato dalla cerniera del meccanismo di crollo.

Integrazione delle pietre angolari alla base del campanile nord, schiacciate durante il crollo fino alla distruzione.

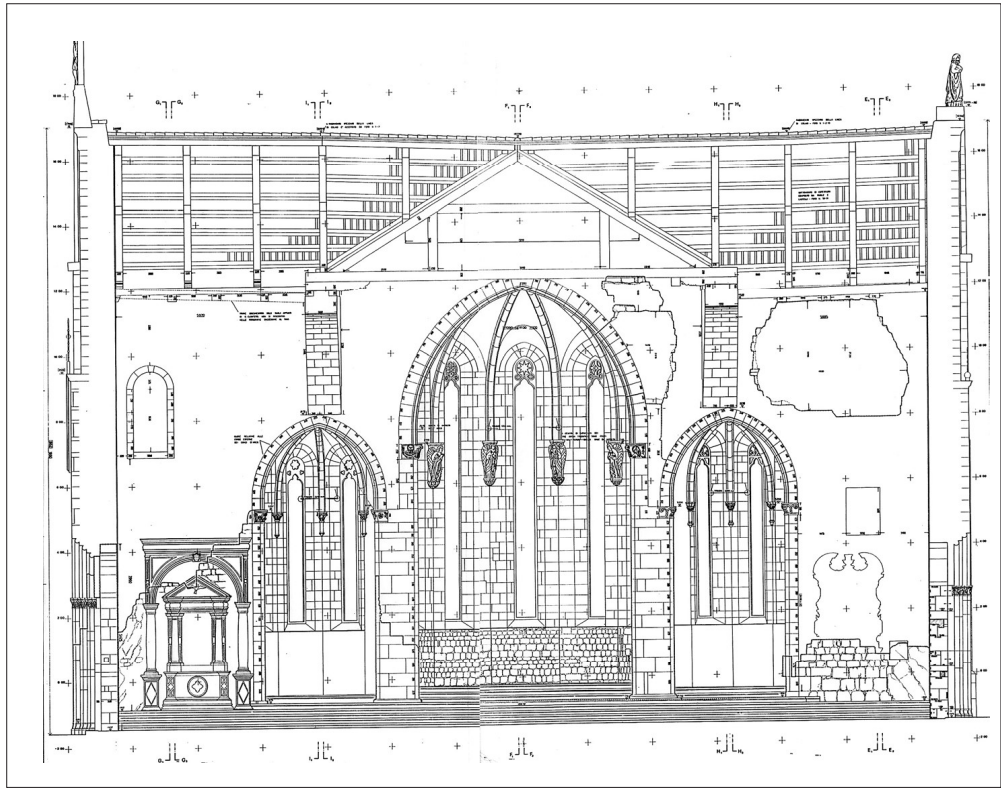
Sezione di progetto attraverso il transetto, verso le absidi, e vista dell'aula a opera ultimata.

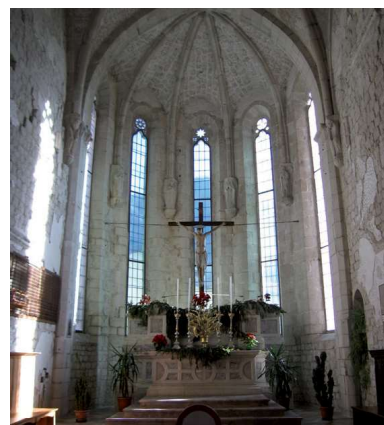
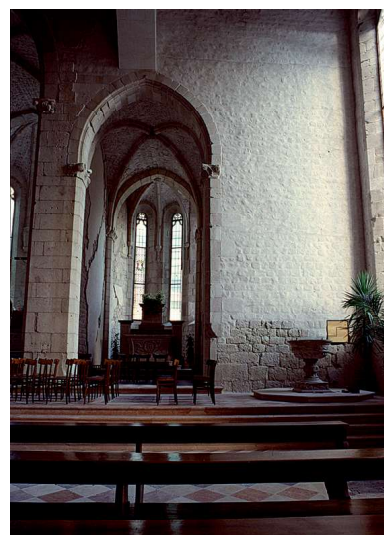
L'abside centrale.

L'abside meridionale e il lato verso il transetto del campanile sud.

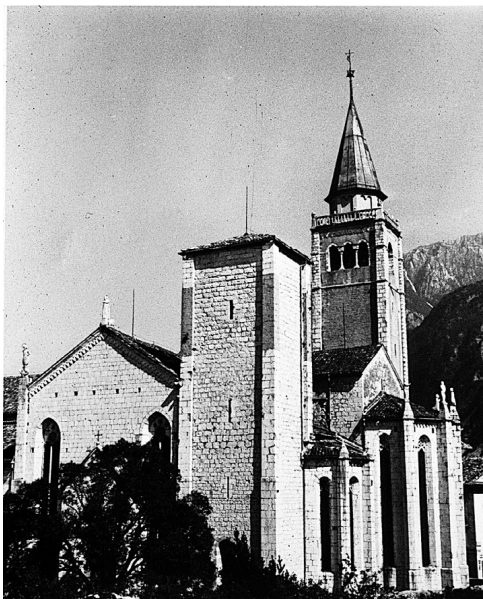
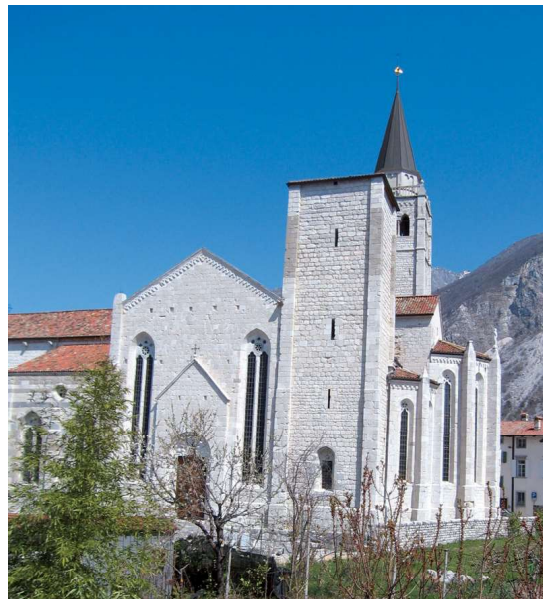
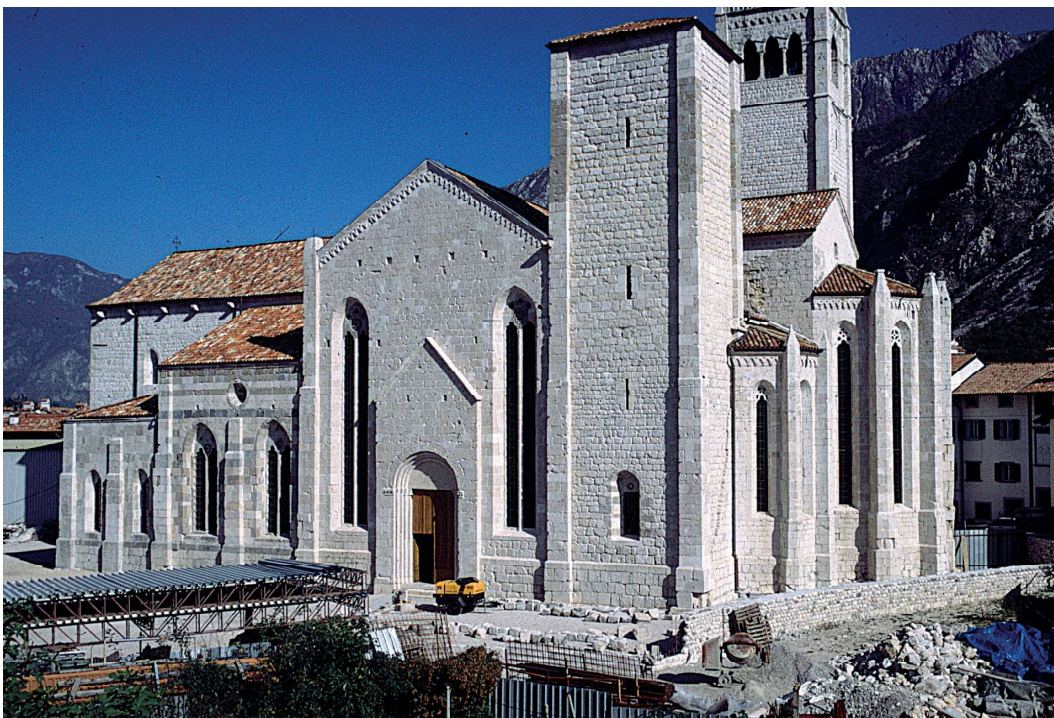
Confronti tra l'immagine prima dell'ultimo ciclo di eventi, nella foto di Elio Ciol, e il Duomo ricostruito.
