**Il restauro delle superfici architettoniche.**

**Il trattamento delle facciate nell'edilizia  
storico/monumentale nel loro contesto urbano**

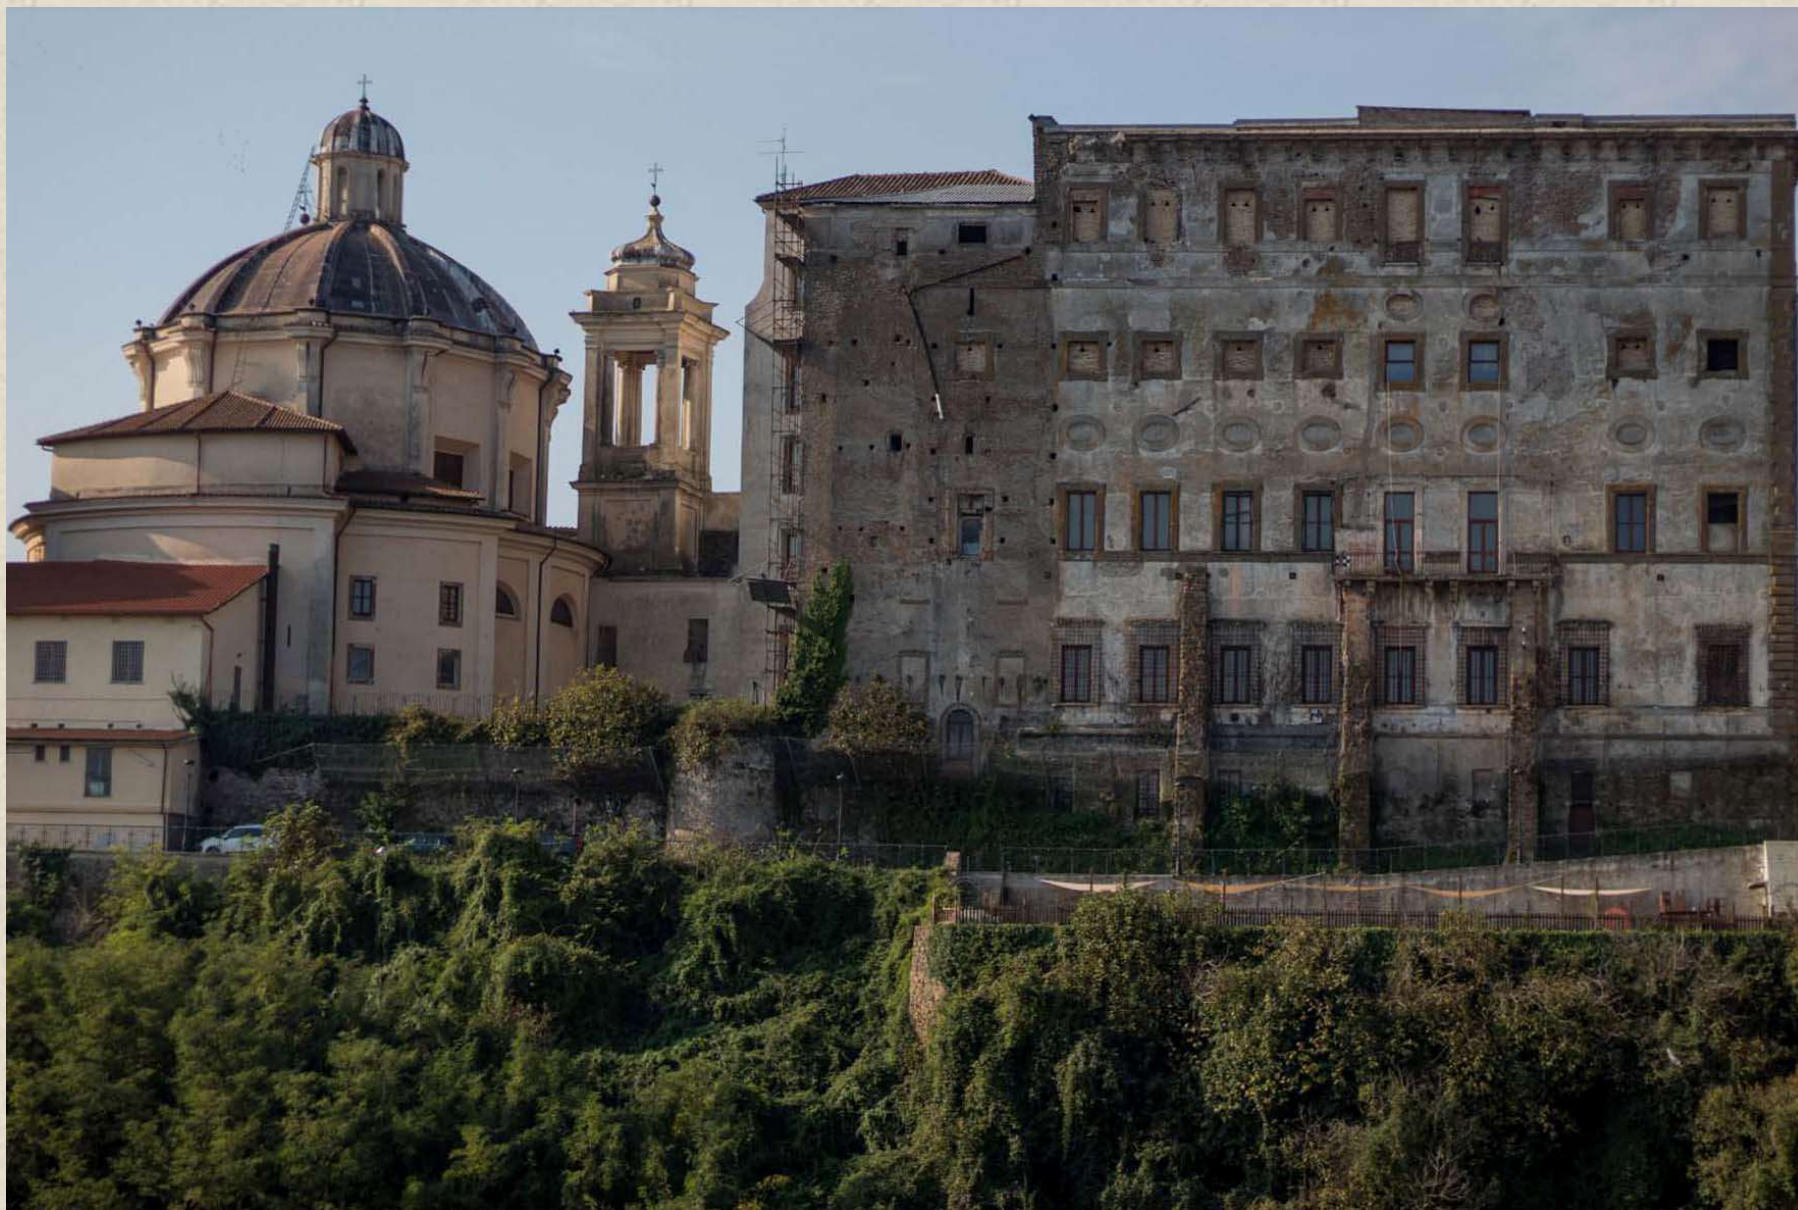
Reintegrazione del cornicione lacunoso con blocchi di EPS (Polistirene Espanso Sinterizzato) armati con barre in vetroresina opportunamente sagomate, le mensole mancanti sono state realizzate modellando blocchi in polistirolo ancorati mediante barre in vetroresina

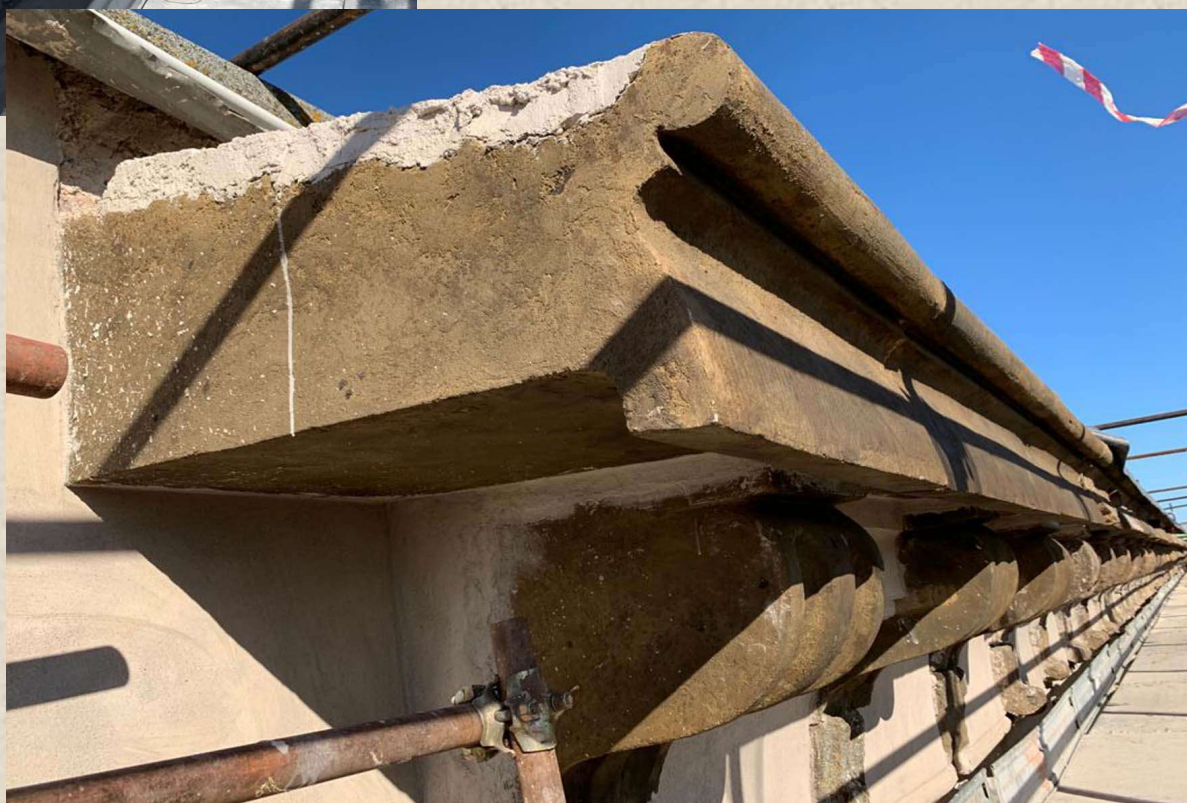
Il lembo-gocciolatoio del cornicione è stato anch'esso reintegrato con barre in vetroresina legate con fasce in propilene che costituiscono la struttura portante del nuovo elemento

Il modellato è stato riscostruito con una malta idraulica a base di pozzolana, lapillo vulcanico, cocchiopesto rosso e grassello stagionato. Il tutto è stato poi uniformato cromaticamente per assomigliare alla superficie del tufo

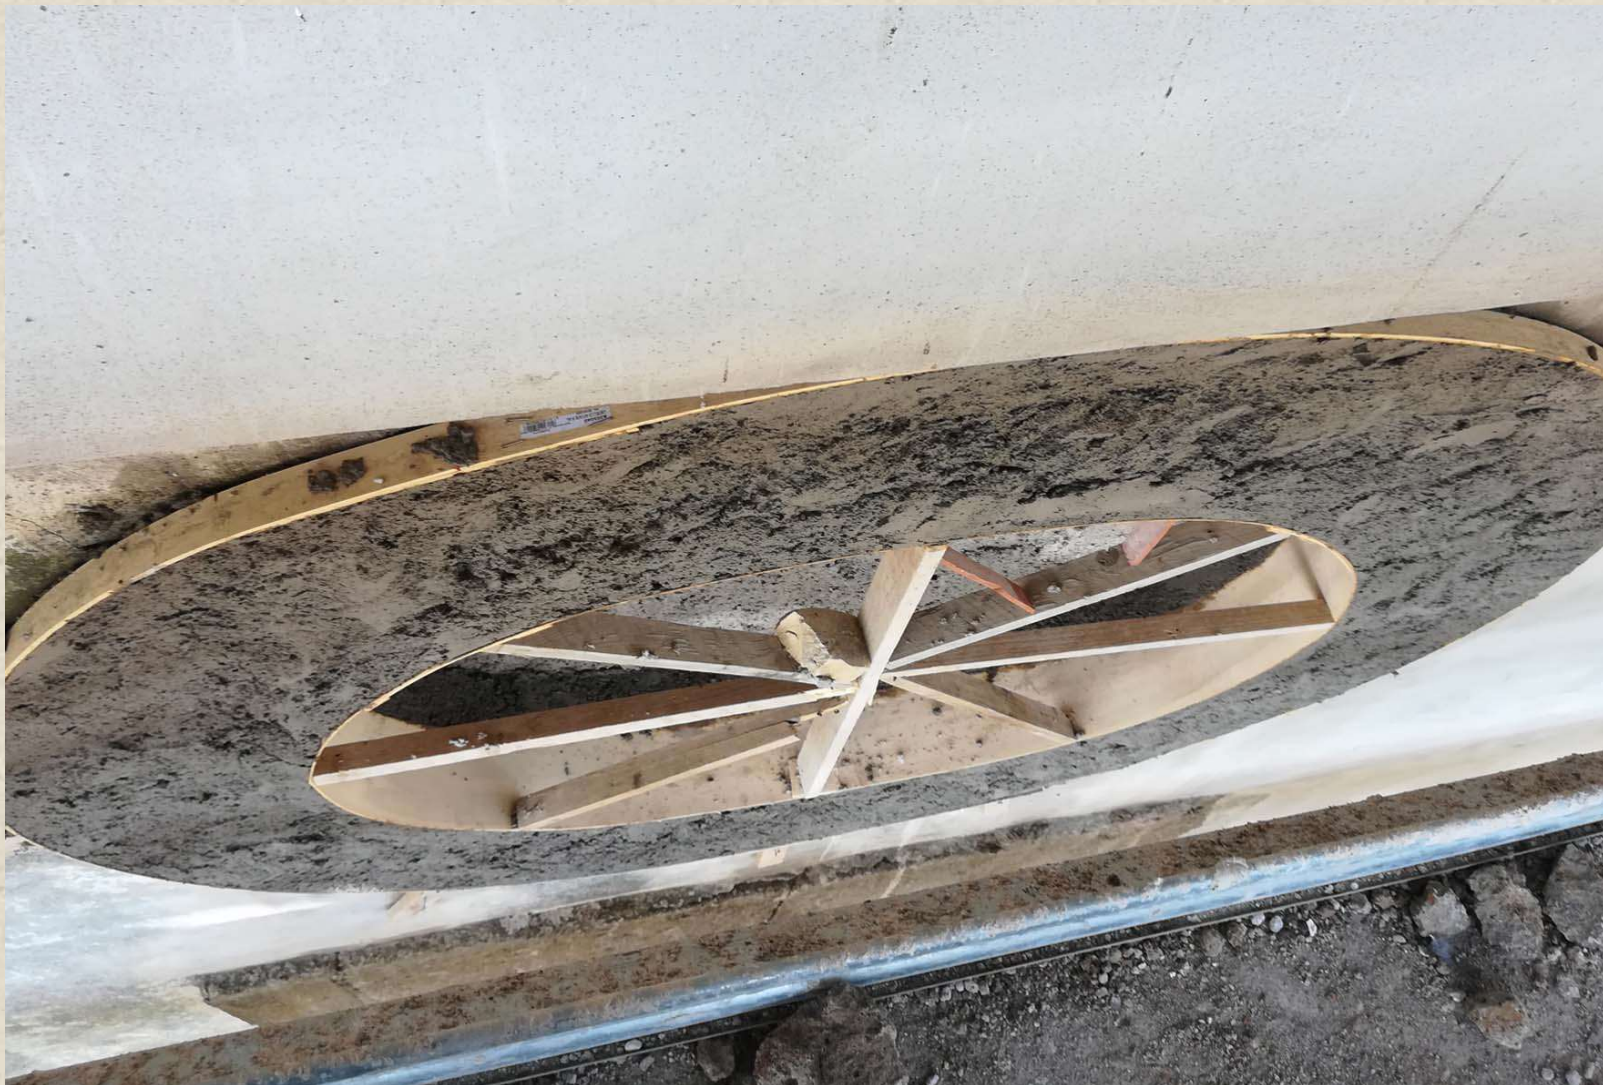
porzioni limitate di architravi di finestre sono state reintegrate attraverso la realizzazione di cassature lignee necessarie a contenere l'impasto di malta precedentemente descritto
