Interventi di restauro statico nella fabbrica storica

5.2.1. Introduzione

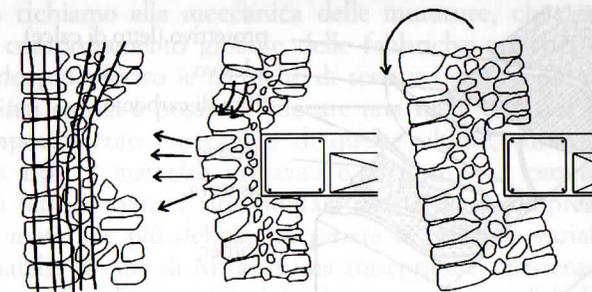
FIGURA 5.29

Effetti dannosi legati all'inserimento di cordoli cementizi

La realizzazione di un cordolo cementizio può indebolire il maschio murario riducendo la sezione su cui si verifica la migrazione permanente dei carichi. Al verificarsi di un sisma, poi, la spinta esercitata da solai rigidi può dare origine al punzonamento del muro. Se il cordolo non è ben ancorato alla parete, il collasso può verificarsi per ribaltamento del setto.

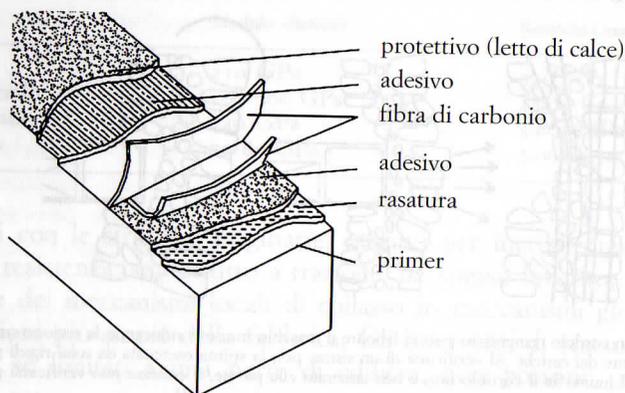
FIGURA 5.30
Allettamento dei tessuti in fibra di carbonio

Nelle strutture murarie, la necessità di creare una superficie di posa priva di asperità impone la stesura di uno strato di malta di livellamento, la quale può rappresentare l'anello debole nella trasmissione degli sforzi dalla struttura alle fasce di rinforzo.

ottenere una maggiore ripartizione di eventuali forze "parassite" ed evitare gli eventuali effetti di tranciamento delle fibre, che possono essere innescati dalla presenza di irregolarità sulla superficie di posa (Borri, 2003a; FIG. 5.30).

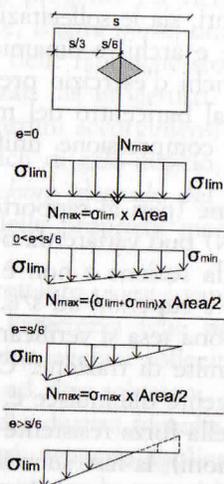
FIGURA 5.32
Forza resistente ultima e parzializzazione delle sezioni

La forza resistente ultima esplicita è massima nella sezione uniformemente compressa e diminuisce sensibilmente con la parzializzazione della sezione.

L'eccentricità in una sezione (pari al rapporto fra momento e sforzo normale agenti su di essa $e = M/N$) può variare da 0 a $s/2$ (valore oltre il quale la risultante cade al di fuori della sezione e non è possibile ottenere un equilibrio delle forze): per valori di e superiori ad $s/6$, però, la sezione inizia a parzializzarsi e nella parte della zona tesa si verificano lesioni, segnali evidenti del superamento della tensione limite di trazione. Con la progressiva parzializzazione della sezione, l'area reagente diminuisce e, conseguentemente, si verifica anche un netto decremento della forza resistente ultima esplicita ($F =$ area sottesa dal diagramma delle tensioni); la fase successiva alla formazione di lesioni in zona tesa è, dunque, lo schiacciamento della zona compressa, nella quale si concentrano i carichi prima distribuiti su un'area più ampia (Giuffrè, 1991; FIG. 5.32).

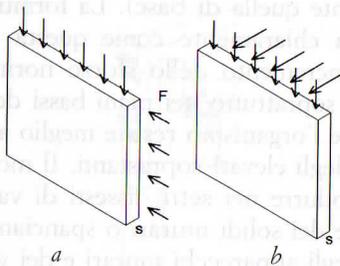
FIGURA 5.33
Comportamento a lastra e a piastra di un setto murario

Il comportamento di un setto murario è definito "a lastra" se soggetto a forze lungo il piano del muro (a), "a piastra" quando le sollecitazioni sono ortogonali ad esso (b).

Nei riguardi delle azioni orizzontali, il comportamento del setto viene definito "a lastra" o "a piastra", a seconda che la forza sia parallela o normale al piano murario. In entrambi i casi le modalità di collasso possibili sono per taglio o per presso-flessione, a seconda di quale delle due sollecitazioni incontri la resistenza minore (FIG. 5.33).

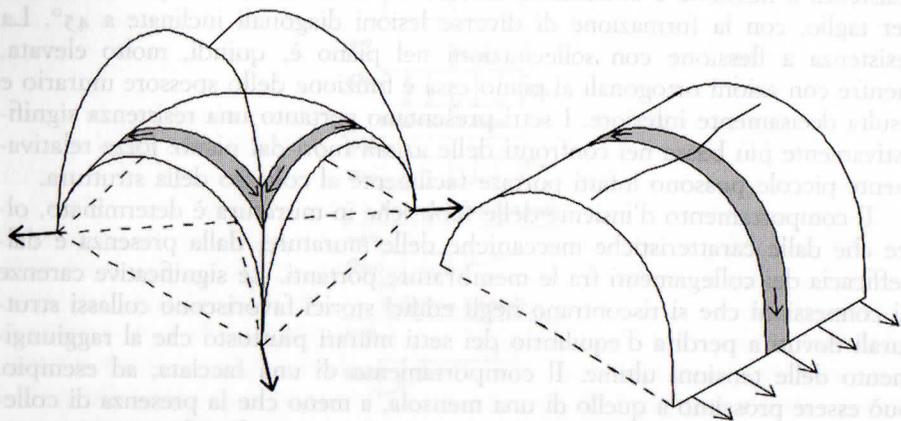
FIGURA 5.35
Sollecitazioni trasmesse dalle volte alle murature

Nelle volte a crociera le sollecitazioni vengono trasmesse agli archi diagonali, i quali, a loro volta, esercitano una spinta orizzontale presso le imposte; le volte a botte trasmettono invece una spinta omogenea sui maschi murari d'imposta.

L'equilibrio di volte a botte e a crociera, la cui logica strutturale si fonda nell'interazione fra più archi resistenti, ribadisce gli stessi principi (FIG. 5.35).

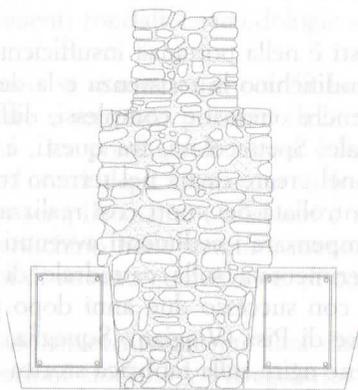
FIGURA 5.38
Consolidamento fondale con cordoli in cemento armato

La struttura in cemento armato incrementa la rigidezza del sistema fondale e, ampliando la superficie di appoggio, riduce le pressioni trasmesse al terreno.

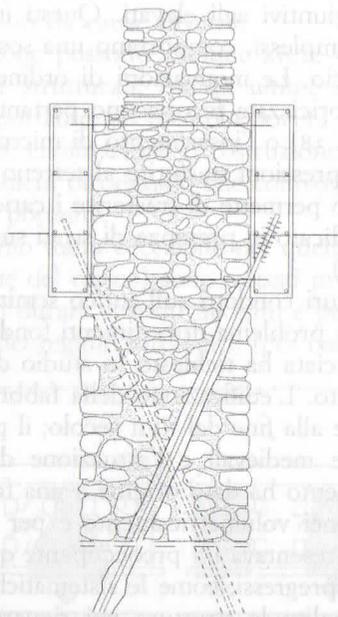
FIGURA 5.39
Consolidamento fondale con micropali

I micropali vengono alloggiati con una inclinazione variabile e permettono di trasferire le azioni a strati più profondi e resistenti di terreno.

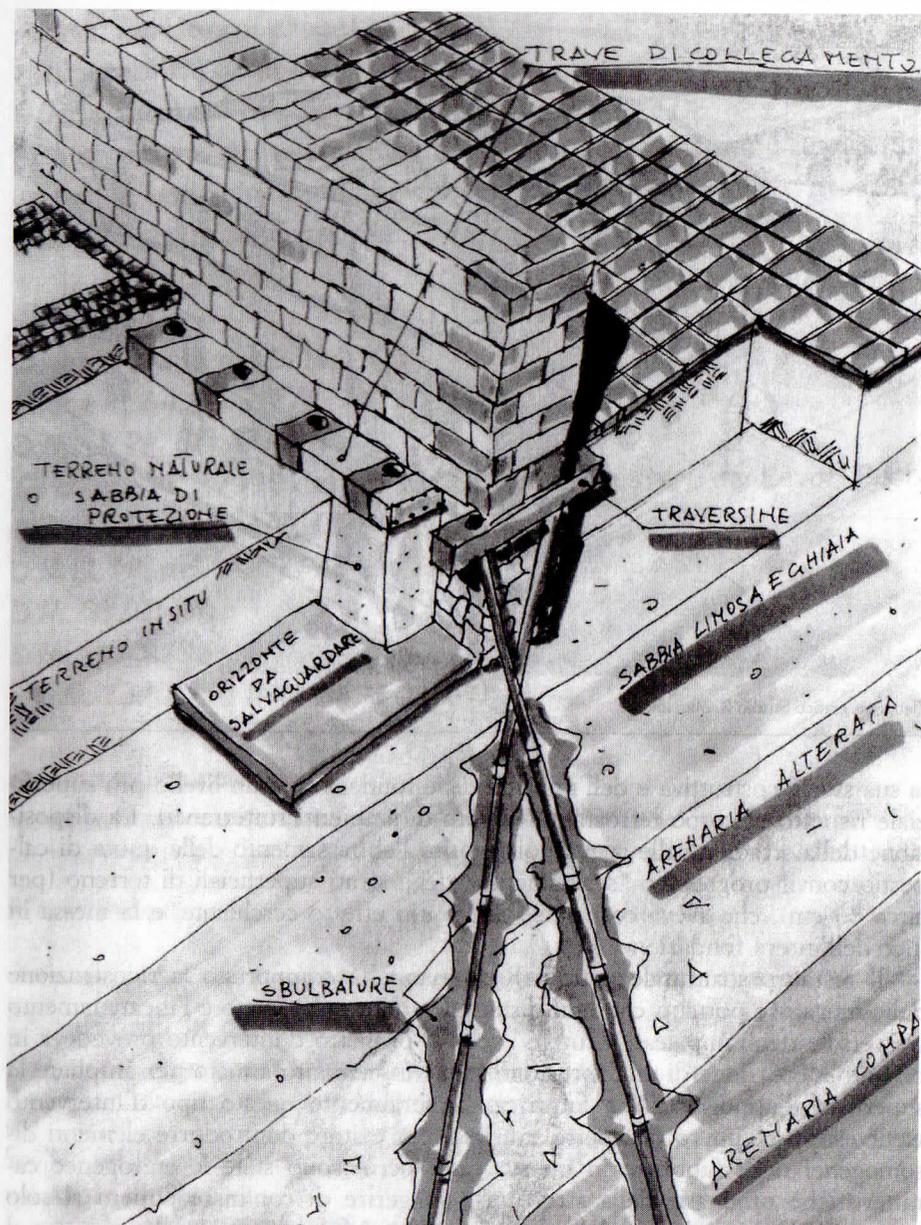
FIGURA 5.41
Ascoli Piceno, seminario vescovile. Restauro statico in fondazione

L'impiego dei micropali ha consentito la salvaguardia dello strato archeologico. Essi sono stati alloggiati con un'inclinazione di 16°-18° in fori trivellati fino a raggiungere il livello dell'argilla compatta.

Il restauro strutturale (studio R. Mariani) ha comportato la ricostruzione delle murature portanti che erano state demolite nel passato e l'incatenamento trasversale degli impalcati a tutti i livelli. Il progetto d'intervento prevedeva in origine la creazione di una sottofondazione in cemento armato per ampliare la superficie d'appoggio della fabbrica. Generalmente questo tipo d'intervento viene esteso all'intero perimetro murario, per evitare d'introdurre elementi disomogenei nella fabbrica; in questo caso, però, sono state le eterogenee caratteristiche originarie della struttura a suggerire di confinare l'opera al solo tratto angolare interessato dalla rotazione, che si fondava più in alto rispetto al resto del fronte occidentale. Al momento dello scavo è però emerso, a circa 80 cm di profondità, un interessante strato archeologico, che sarebbe stato tagliato per intero dalla nuova base fondale; il progetto è stato pertanto rivisto

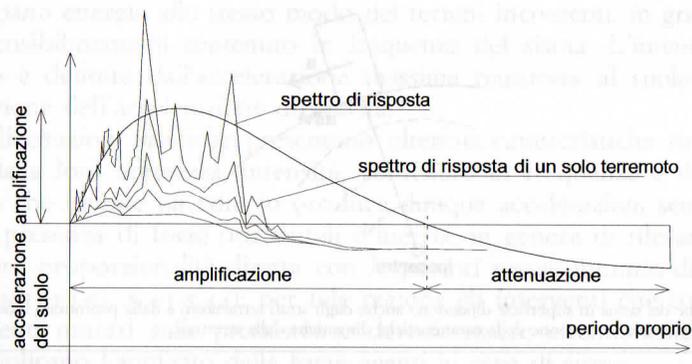
FIGURA 5.45
Spettri di risposta sismica

Lo spettro di risposta di un singolo terremoto fornisce l'accelerazione massima (in ordinate) che subisce la costruzione in funzione del periodo proprio di questa (in ascisse).

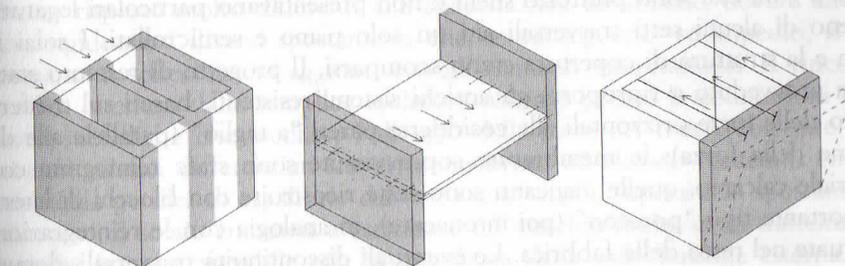
FIGURA 5.47
Presidi costruttivi antisismici

La realizzazione di collegamenti efficaci fra le membrature, la rigidità dei solai, la disposizione di sistemi di ritegno assicurano alla fabbrica un buon comportamento scatolare.

La strategia più diffusa negli interventi di adeguamento sismico consiste pertanto nel migliorare la resistenza della fabbrica con l'inserimento di adeguati presidi nei confronti delle azioni orizzontali, in grado di conferire una sufficiente inerzia sismica o di contrastare eventuali meccanismi di ribaltamento. Come già osservato, la resistenza del muro e, quindi, la pericolosità dell'azione sismica sono significativamente diverse a seconda che la forza agisca nel piano od ortogonalmente della parete. Il comportamento dinamico dell'edificio è tanto migliore quanto più è garantita la collaborazione fra le strutture, così che l'organismo murario possa trasferire le azioni orizzontali ai muri posizionati nella stessa direzione della forza (setti di controvento). La presenza di ammortature adeguate fra i muri ortogonali e fra le diverse componenti strutturali costituisce quindi un requisito fondamentale; il compito di ripartire le azioni è generalmente affidato ai solai, che devono possedere una buona rigidità nel piano ma anche efficaci ancoraggi con i muri perimetrali. In alternativa, sistemi d'incatenamento possono esercitare il richiamo delle membrature

tendenti al ribaltamento (FIG. 5.47). La vigente normativa raccomanda inoltre in zona sismica l'eliminazione di ogni spinta attiva tramite la predisposizione di sistemi d'assorbimento delle forze orizzontali.

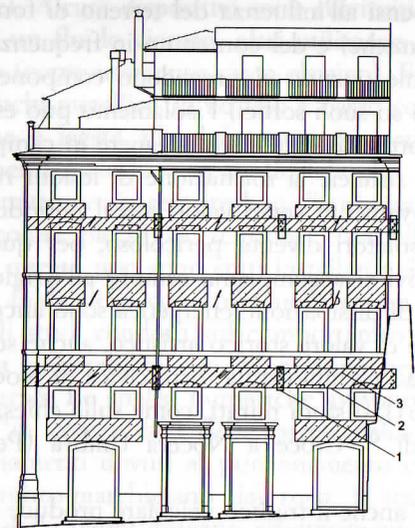
FIGURA 5.51

Roma, palazzo Cappelli. Indicazione del cerchiaggio in FRP su un prospetto

1. Chiodi Ø20 in acciaio, filettato e bloccato con bullone su piastra, sp.=8mm
2. Chiodi Ø20 in fibra di vetro, filettato e bloccato con bullone
3. Rete bidirezionale in fibra di carbonio

Il restauro statico prevede il cerchiaggio su due livelli con fasce in FRP ancorate ai setti con perforazioni inclinate a 45° (verticali e orizzontali) armate con barre in fibre di carbonio (ϕ 18; l = 110 cm).

L'esecuzione di iniezioni con malta di calce, che avrebbe consentito di migliorare la risposta strutturale della compagine muraria, era impossibilitata dalla presenza di affreschi e di pregevoli finiture sui paramenti interni. Per moderare la disomogeneità di comportamento fra le due diverse porzioni murarie si è dunque optato, in alternativa, per la realizzazione di un cerchiaggio esterno su due livelli, con l'impiego di fasce FRP (ai livelli inferiori e presso le zone sottofinestra; FIG. 5.51).

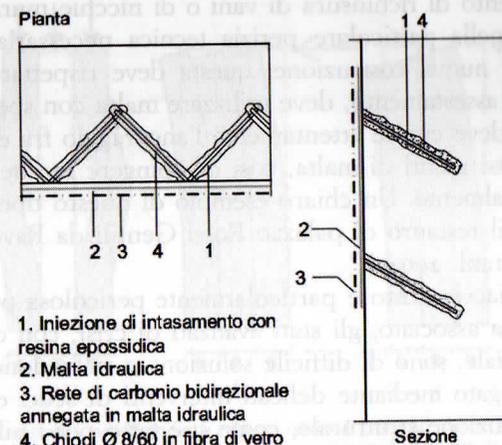
FIGURA 5.52

Dettaglio del sistema di ancoraggio dei tessuti in FRP alla struttura muraria

1. Iniezione di intasamento con resina epossidica
2. Malta idraulica
3. Rete di carbonio bidirezionale annegata in malta idraulica
4. Chiodi Ø 8/60 in fibra di vetro

zontali è stato infine ottenuto con il loro ancoraggio puntuale ai setti interni mediante piastre in acciaio, necessarie alla ripartizione degli sforzi, connesse con perforazioni inclinate e armate con barre di acciaio (Studio Pr.As – Roma; FIG. 5.52).

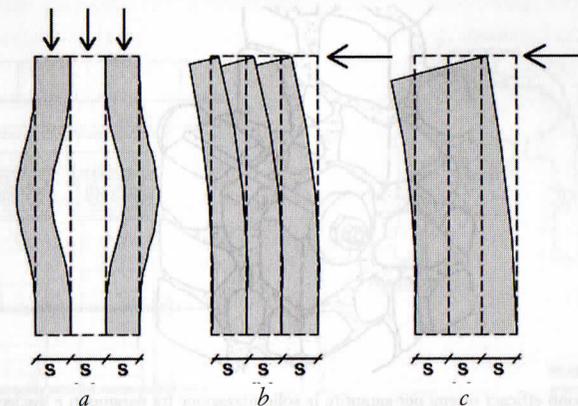
FIGURA 5.53

Danni connessi alla tripartizione dei setti murari

La tripartizione del setto espone i maschi murari a crisi per carico di punta (a) mentre la resistenza nei confronti delle azioni orizzontali si riduce drasticamente. L'inerzia alle forze orizzontali, funzione dello spessore murario, nel caso (b) è pari a $3b(s^3/12)$, mentre nei paramenti solidarizzati (c) è tre volte maggiore, pari a $b(3s)^3/12$.

Nelle murature con paramenti e nucleo, la capacità portante è influenzata dal loro grado di connessione; un ingranamento debole, infatti, espone i paramenti, generalmente più rigidi e snelli, a crisi per carico di punta e riduce drasticamente la resistenza alle forze orizzontali (FIG. 5.53). Diviene in questo caso essenziale l'efficace distribuzione e connessione dei diatoni, inseriti trasversalmente nella parete; se questi sono insufficienti o mancano del tutto, diverse tecnologie consentono di provvedere all'inserimento di "diatoni artificia-

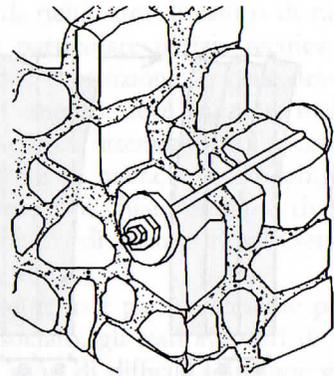
FIGURA 5.54
Tirantini antiespulsivi

I tirantini antiespulsivi sono efficaci sistemi per garantire la solidarizzazione fra paramenti e nucleo murario.

li", ad esempio con l'impiego di sistemi tradizionali (inserendo elementi lapidei perpendicolari al paramento), con elementi in acciaio (FIG. 5.54), in pultroso, come nelle mura di Fano (FIG. 5.55) o in cemento armato (Fiorani, 2004a).

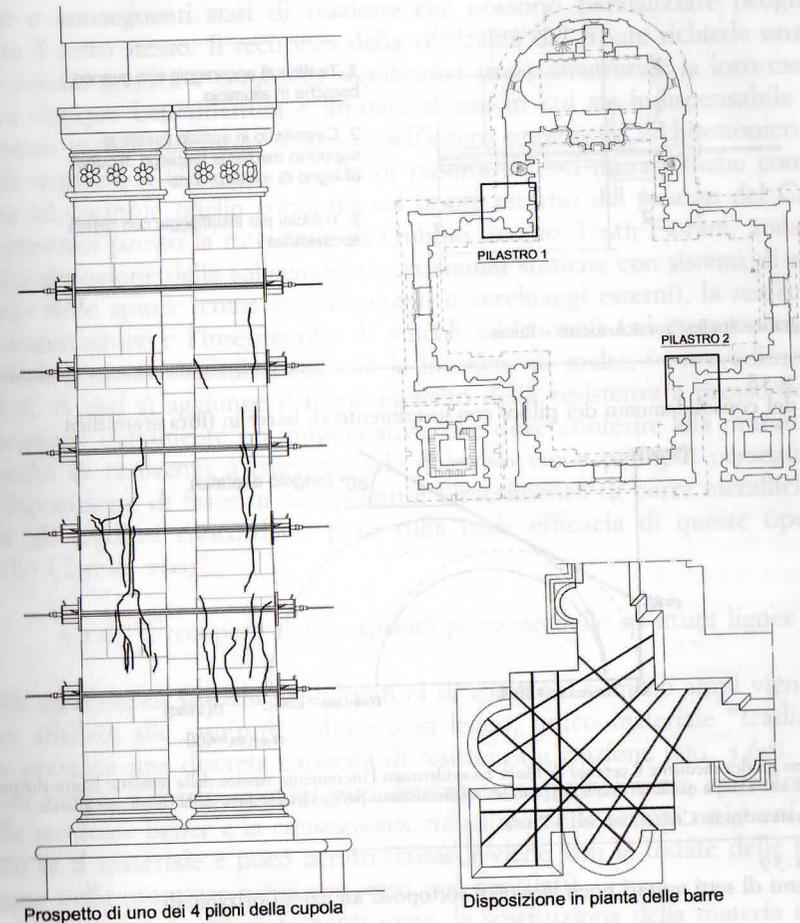
FIGURA 5.56
Montepulciano (Siena), chiesa di S. Biagio. Restauro statico dei piloni

Il consolidamento del pilastro ha comportato l'inserimento di barre in fibra di aramide (Ø 7,5; foro Ø 20) pretensionate e ha prodotto un'azione orizzontale sui piloni di 38,4 t/mq.

Come già si è illustrato nel paragrafo precedente, i piloni angolari che sorreggono la cupola della basilica di S. Biagio a Montepulciano presentavano segnali inequivocabili di uno schiacciamento incipiente, attribuiti da una puntuale campagna diagnostica alla mancata connessione fra cortina e nucleo interno. Il consolidamento ha cercato quindi d'incrementare la resistenza muraria a compressione, con iniezioni di malta, e di migliorare la distribuzione delle forze, applicando controllate sollecitazioni orizzontali alla sezione dei pilastri. Al posto degli impraticabili cerchiaggi esterni sono state pertanto inserite diverse barre in fibra aramidica accuratamente pretese con martinetti e succes-

sivamente iniettate. Dopo 24 ore, a legante indurito, è stata annullata l'azione dei martinetti, le barre sono state tagliate a filo con la muratura e i fori sono stati stuccati; al momento del rilascio, l'accorciamento elastico delle barre è stato in questo modo impedito e si è trasformato in un'azione di compressione

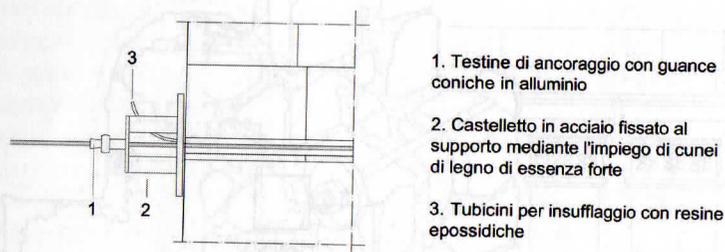
FIGURA 5.57
 Dettaglio del sistema di tesatura delle barre tramite martinetto forato, castelletto in acciaio e testine di ancoraggio munite di guance coniche in alluminio

1. Testine di ancoraggio con guance coniche in alluminio
2. Castelletto in acciaio fissato al supporto mediante l'impiego di cunei di legno di essenza forte
3. Tubicini per insufflaggio con resine epossidiche

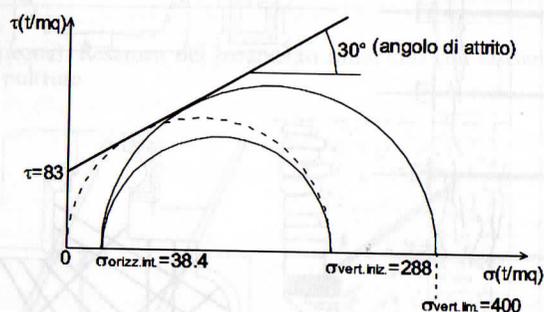
FIGURA 5.58
 Verifica del consolidamento dei piloni con inserimento di barre in fibra aramidica

La trattazione grafica mediante il cerchio di Mohr ha evidenziato l'incremento teorico della tensione limite che passa dal valore di 288 t/mq a quello di 400 t/mq, con un miglioramento pari a circa il 40% della resistenza iniziale.

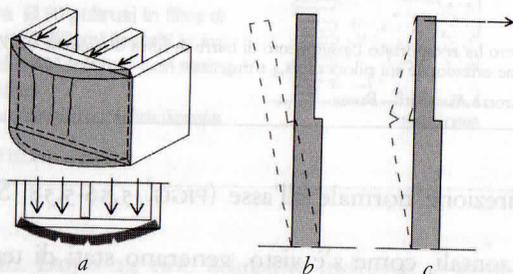
FIGURA 5.59
 Cinematismi di setti murari poco vincolati sottoposti ad azioni orizzontali

Nei setti debolmente vincolati e soggetti a forze orizzontali possono verificarsi spanciamenti (a) e ribaltamenti dell'intero setto (b). In presenza di un vincolo in sommità, la rottura può avvenire in posizione intermedia (c).

Le azioni orizzontali, come s'è visto, generano stati di tensione poco contrastabili da parte dei setti murari; tali forze, trasmesse da volte o tetti spingenti, sono all'origine dell'attivazione di cinematici di ribaltamento riscontrabili in molte fabbriche storiche (FIG. 5.59). Gli stessi meccanismi di danno

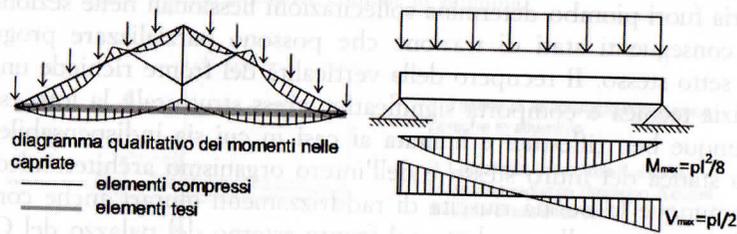
FIGURA 5.60
Tensioni presenti nelle sezioni degli elementi lignei di solai e capriate

Nelle costruzioni storiche, la copertura di spazi più o meno ampi viene in genere affidata alle strutture voltate o in legno, unico materiale "tradizionale" che presenta una discreta capacità di resistenza a trazione (FIG. 5.60). L'attacco di funghi e insetti xilofagi può determinare, però, il serio ammaloramento delle strutture lignee e la conseguente riduzione delle sezioni resistenti, soprattutto se il materiale è poco aerato (come avviene con le testate delle travi anegate nella muratura o nei sottotetti non ventilati).

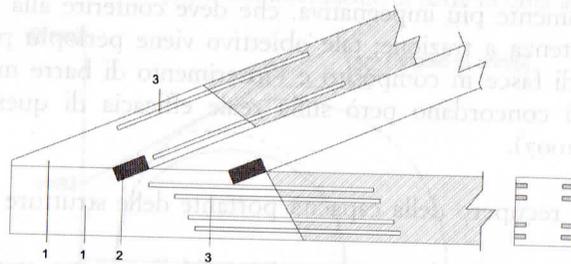
FIGURA 5.61
Boboli, Scuderie Reali della Pace. Dettaglio della protesi in legno lamellare disposta nelle capriate

1. protesi in legno lamellare
2. tassello di quercia inserito 'a forza'
3. barre in fibra aramidica

(Roma; cfr. Fiorani, 2003b); protesi in legno lamellare sono state collegate con barre in acciaio e tasselli di quercia nelle capriate delle Scuderie Reali della Pace in Boboli (Firenze; cfr. FIG. 5.61; Caselli, Mannucci, 2005).

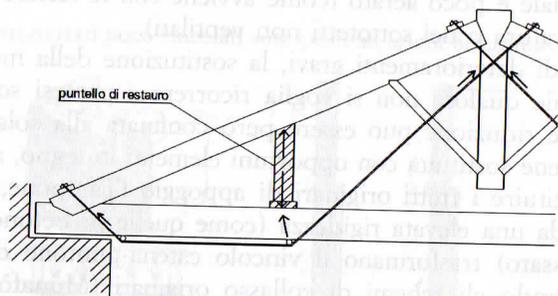
FIGURA 5.62
Milano, chiesa di S. Carpoforo. Restauro delle capriate in legno

L'introduzione di un puntello ligneo nella capriata riduce la snellezza del puntone.

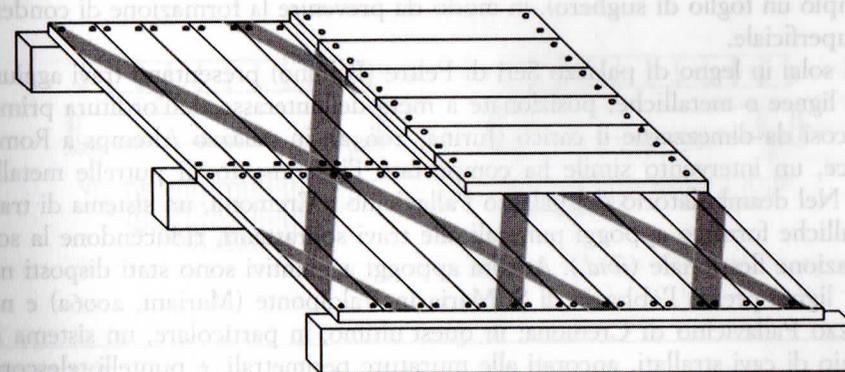
FIGURA 5.63
Irrigidimento di un solaio in legno

Il conferimento di una maggiore rigidità nel piano può essere ottenuto attraverso la disposizione di un secondo tavolato eventualmente rinforzato con fasce in CFRP.

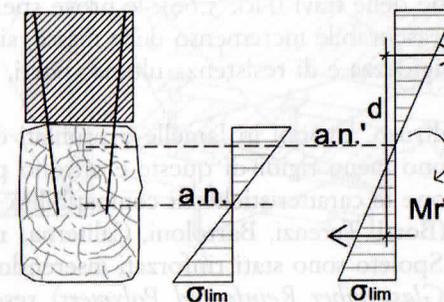
FIGURA 5.64
Roma, palazzo Alberoni. Ingrandimento di una sezione resistente di una trave in legno

La disposizione di profili resistenti aggiuntivi nell'estradosso di una trave crea un sistema composto, caratterizzato da una maggiore resistenza per l'incremento del braccio delle forze interne.

Le lesioni più diffuse nelle travi staticamente insufficienti sono di taglio (ad andamento subverticale), in corrispondenza degli appoggi, e di flessione, perlopiù in mezzzeria; quest'ultime possono seguire le fibre e determinare la divisione della trave in due elementi resistenti distinti, con una riduzione della capacità portante e un aumento della deformabilità. Interventi di risarcimento delle lesioni, anche da fessurazione, con malte o elementi lignei, possono comportare però l'insorgenza di tensioni parassite dovute ai fenomeni di dilatazione termica differenziale (Munafò, Grilli, 2005). Un nuovo incremento della capacità portante delle travi può essere ottenuto tramite strategie differenti; la scelta dell'una o dell'altra soluzione dipende, oltre che da considerazioni di natura statica, anche dalla fattibilità pratica e dai risvolti sul piano figurativo. I rinforzi applicati all'estradosso richiedono la rimozione dei pavimenti e di tutti gli strati superiori per aumentare la sezione resistente; si impiegano in genere profili metallici o il legno, naturale o lamellare, come in palazzo Alberoni (FIG. 5.64).

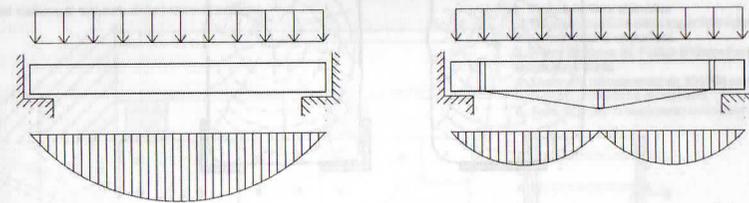
FIGURA 5.66

Riduzione dello stato tensionale delle travi a seguito della disposizione di appoggi aggiuntivi

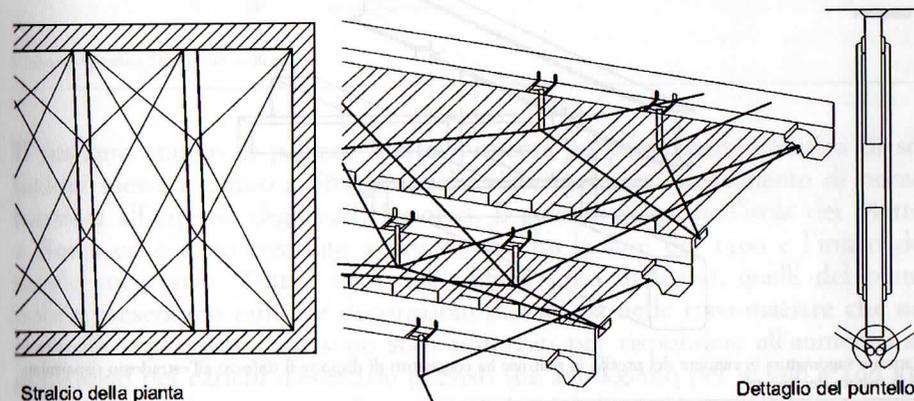
FIGURA 5.67

Cremona, palazzo Pallavicino. Restauro strutturale con disposizione di appoggi puntuali nelle travi

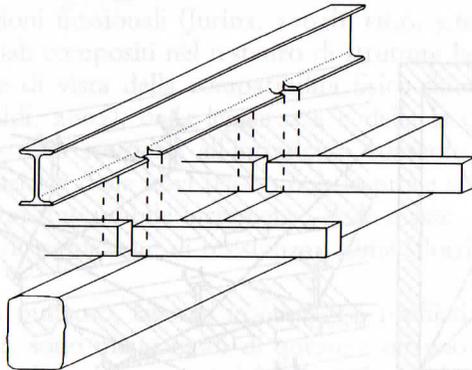
FIGURA 5.70
Spoleto (Perugia), palazzo Callicola. Incremento della capacità portante dei solai

L'attenta sagomatura in cantiere del profilo in pultruso ha consentito di disporre il rinforzo all'estradosso risparmiando le testate dei travetti.

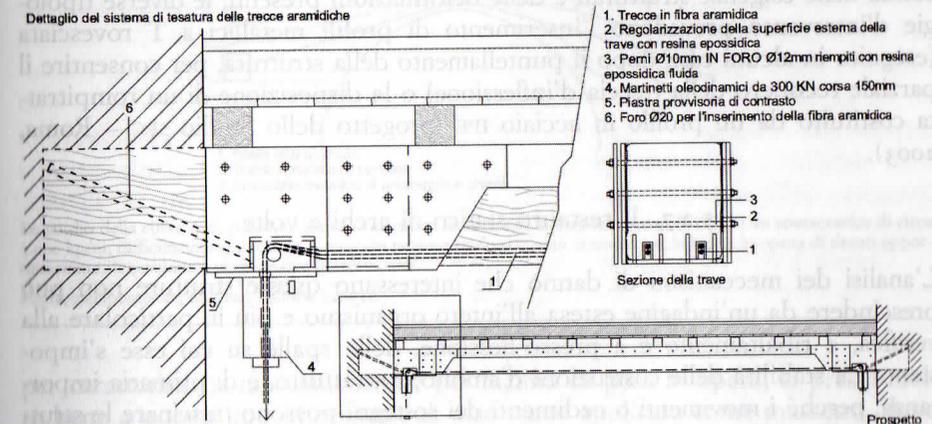
FIGURA 5.72
Roma, palazzo Mattei. Dettaglio del sistema di inserimento e messa in tensione delle trecce in fibra aramidica nelle travi del solaio

Il restauro statico di palazzo Mattei presenta un'interessante casistica di soluzioni messe a punto a problematiche ricorrenti con l'inserimento di nuove funzioni all'interno degli edifici storici. Il palazzo sorge nell'isola dei Mattei a Roma ed è stato costruito a più riprese fra la fine del 1500 e l'inizio del secolo successivo. Tutti i solai dell'edificio sono in legno, quelli del piano nobile presentano raffinate decorazioni floreali sia nelle travi maestre che nei travicelli soprastanti; essi sono stati rinforzati per rispondere all'aumento significativo dei carichi d'esercizio previsti (da 200 kg/mq per le sale a 400 kg/mq per la biblioteca), tenendo conto anche del diverso stato di conservazione delle strutture e attraverso un'adeguata varietà di soluzioni progettuali. Nelle sale di maggior pregio, l'orditura principale è stata consolidata disponendo lungo le facce laterali due piatti in acciaio imperniati e collegati con due trecce in fibra aramidica; queste ultime sono state inserite dentro intagli ricavati nell'intradosso della trave e pretensionate, così da ottenere il parziale recupero della deformazione e ridistribuire le sollecitazioni, riducendo le trazioni all'intradosso. La tesatura delle trecce è stata effettuata tramite martinetti idraulici disposti sotto la trave, ruotando le fibre, sfioccate all'estremità, attorno a un perno del sistema; gli intagli sono stati poi riempiti con resina epossidica, in modo da trasferire la sollecitazione a tutta la trave. All'indurimento della resina, scaricati i martinetti, le estremità delle trecce sono state ancorate al perno metallico, con la parte sfioccata inserita in un foro diagonale praticato presso l'appoggio della trave, a costituire una barra rigida (FIG. 5.72). Sui solai di minor pregio, a cui spetta anche un maggiore im-

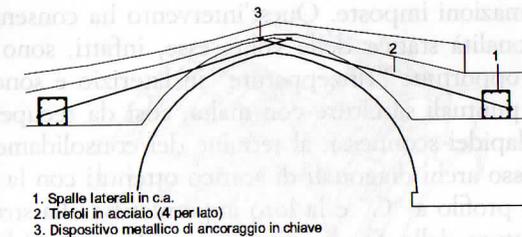
FIGURA 5.73
Ponte di Apecchio (Pesaro). Restauro strutturale

Lo studio della curva delle pressioni aveva evidenziato la necessità di disporre presso la chiave un sovraccarico di circa 3.000 kg/m, difficilmente applicabile. Una sollecitazione analoga è stata ottenuta con la messa in opera di tiranti opportunamente dimensionati, posizionati e pretensionati.

Una logica d'intervento basata sulla modifica del carico agente (e in particolare della sua "forma": diffuso, concentrato o irregolarmente distribuito) trova pertanto interessanti applicazioni nella predeterminazione di funicolari dei carichi congeniali alle curvatures geometriche di archi o volte. Il restauro strutturale del ponte di Apecchio, a Pesaro, risalente all'inizio del XIII secolo, si basa proprio sulla redistribuzione degli sforzi agenti, in modo da ricentrare la curva delle pressioni entro la geometria a sesto acuto dell'arco (FIG. 5.73; Beer, Pallotta, 2003).

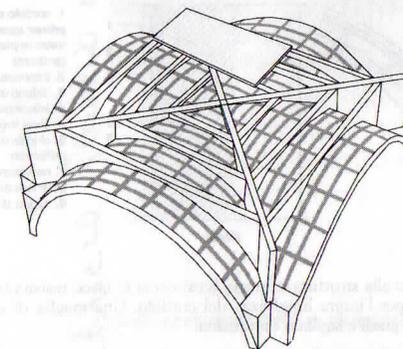
FIGURA 5.74
Disposizione di fasce resistenti in FRP su una volta a crociera

I frenelli seguono la giacitura degli archi resistenti delle unghie e si oppongono alla loro deformazione.

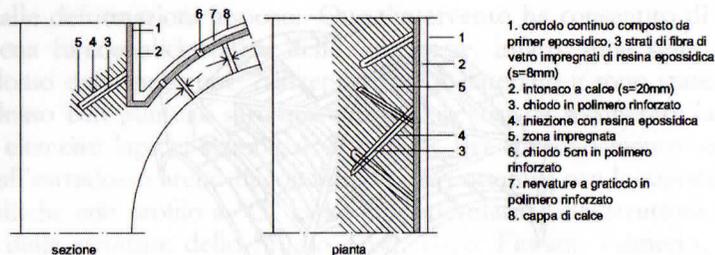
FIGURA 5.75
Roma, ponte Nomentano. Restauro strutturale

1. cordolo continuo composto da primer epossidico, 3 strati di fibra di vetro impregnati di resina epossidica ($s=8\text{mm}$)
2. intonaco a calce ($s=20\text{mm}$)
3. chiodo in polimero rinforzato
4. iniezione con resina epossidica
5. zona impregnata
6. chiodo 5cm in polimero rinforzato
7. nervature a graticcio in polimero rinforzato
8. cappa di calce

Il cordolo perimetrale è solidarizzato alla struttura muraria (così come le fasce resistenti delle volte al cordolo stesso) da incollaggi chimico e meccanico per l'intera lunghezza del cordolo. Una maglia di chiodi in composito, lunghi 5 cm, è alloggiata in fori inclinati a 45 gradi e sigillata con resina.

veicolare; tale verifica ha dimostrato l'insufficiente resistenza della volta centrale e ha promosso la progettazione di un intervento migliorativo, soprattutto per minimizzare gli effetti delle vibrazioni da traffico (Studio Pr.As. - Roma). Saggi ed elaborazioni numeriche hanno fra l'altro dimostrato che alcune lesioni presenti lungo la curvatura dell'arco non erano imputabili a fenomeni di dissesto, bensì all'impatto con i remi dei natanti. La volontà di non inserire elementi caratterizzati da resistenza e modulo elastico troppo elevati ha portato alla scelta dei materiali compositi (fibre di vetro e resina epossidica), applicati all'estradosso della volta a botte dell'impalcato; le strisce di tessuto sono state disposte nelle direzioni parallele e ortogonali alla generatrice, così da creare un sistema resistente bidimensionale e un sostanziale aumento della capacità portante d'insieme. Per il trattenimento delle murature perimetrali è stato realizzato un cordolo in fibra di vetro, alto circa 30 cm, alloggiato all'altezza dello spiccato delle vele e aderente alla muratura tramite un letto in resina epossidica.
